# Plan de Prévention des Risques Naturels Majeurs

Commune de Bedous (64)

## *Rapport de présentation : Partie I Étude d'aléas*

# Commune de BEDOUS (Pyrénées-Atlantiques)

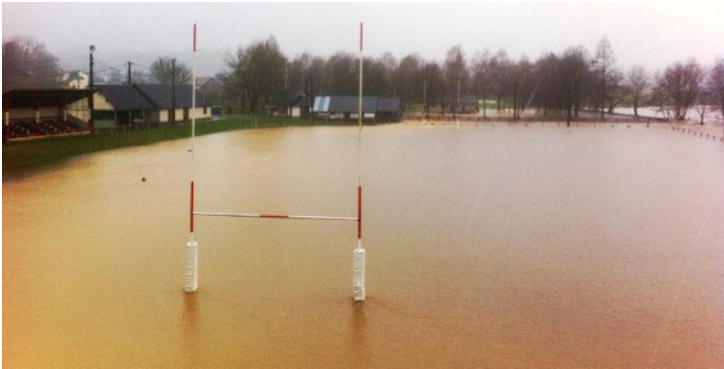
◄ **Stade de sport et camping municipal, 27/01/2014:**  
[48] submersion en stade de décrue.

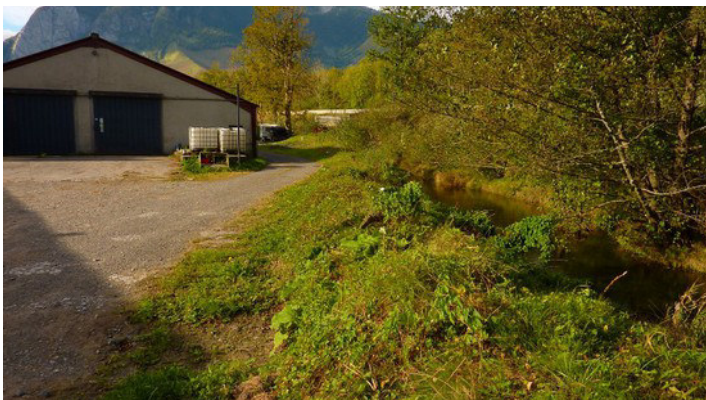
Au niveau de la ferme de Carolle [46], des digues ont été édifiées avec l'aménagement des ouvrages de décharge pour réduire la fréquence des débordements sur les bâtiments agricoles. Conçues avec de très fortes contraintes hydrauliques et foncières, ces digues en enrochement sec présentent une paroi très raide et une crête trop faible. Il existe donc un vrai risque de rupture en cas de forte crue prolongée et/ou de manque d'entretien du chenal.

◄ **Domaine de Carolle, 2014 [46] :** vue de l'aval sur le léger endiguement en levée de terre le long du bras de décharge, dans la prolongation des digues. En arrière plan, la déviation et l'ouvrage de franchissement du remblai routier pour les écoulements en forte crue (Photographie AlpesGéoConseil).

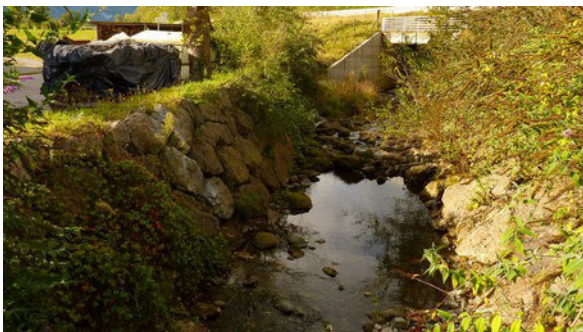
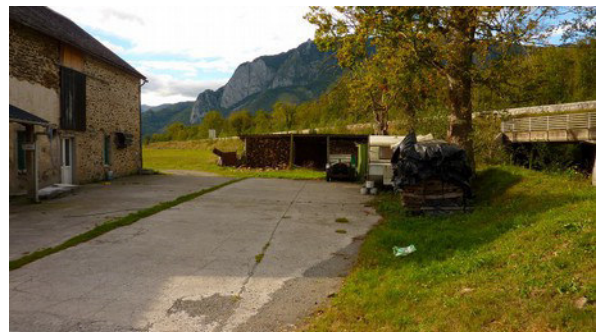
▲ ► **Domaine de Carolle, 2014 [46]:** vue de l'aval sur la sortie de l'ouvrage de décharge, le parement très raide de la digue du canal en enrochements secs, et sur l'ancien bâtiment agricole immédiatement derrière. (Photographies AlpesGéoConseil).

- risque de rupture de digue du canal de décharge longeant l'exploitation agricole, auquel les bâtiments sont très exposés (renforcement avec des enrochements, mais pente de la digue trop forte et largeur trop faible) (nota : pas de double cartographie avec ou sans ouvrage, car l'aléa est toujours fort et de même emprise)

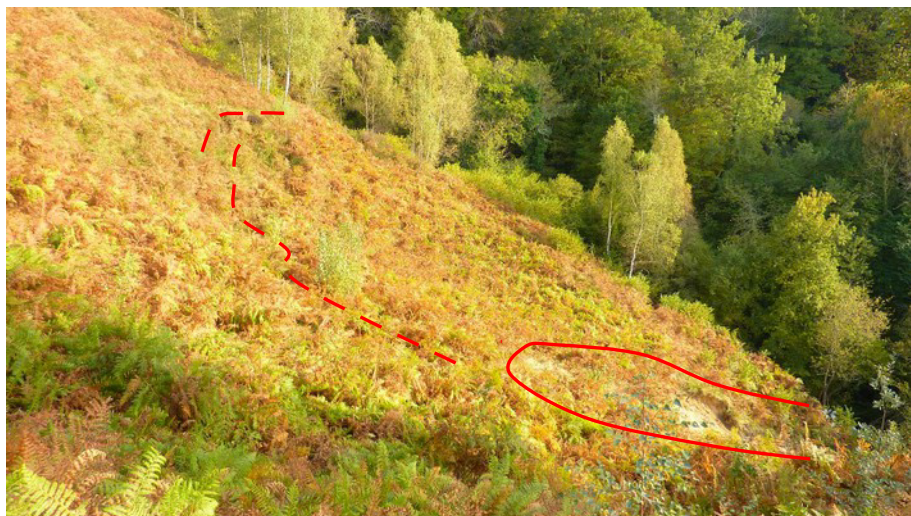
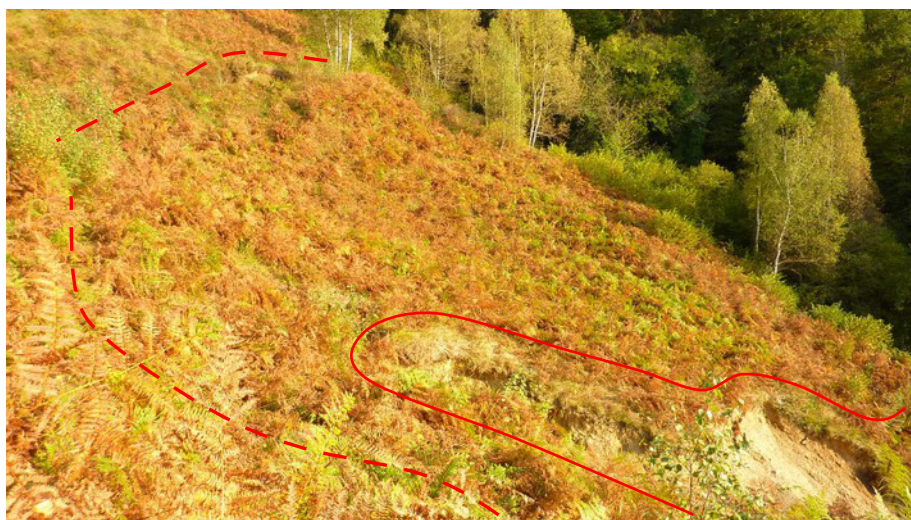
◄ ▲ **Glissement du vallon du Jouers, octobre 2014 [41]:**

**Il n'y a donc pas eu transfert du transport solide (par ailleurs modéré) du haut bassin versant du ruisseau de Jouers jusqu'à l'Arricq de Yes, sur le territoire de Bedous. Le glissement qui a eu lieu en rive droite du vallon [41] n'est pas responsable des ruptures des « digues » du ruisseau de Jouers en aval, ni du comblement du petit canal jusqu'au bas quartier de Berthoumieu.**

- Arrachement et coulées de janvier 2014 (ligne rouge continue)

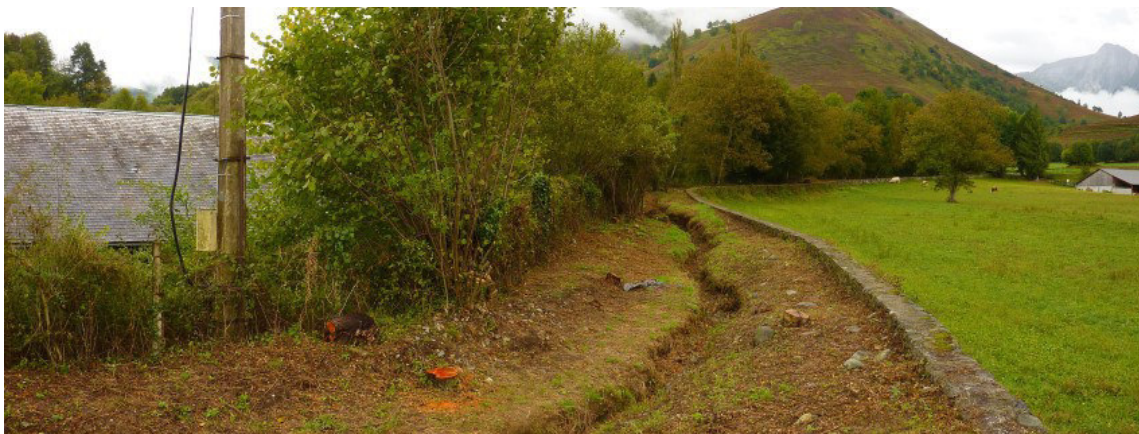
**Ce sont ces alluvions qui s'étaient stockées progressivement dans le chenal, prises en charge par son recreusement spontané, qui sont venues combler l'entrée du canal enterré de Suberlaché puis l'Arricq de Yes, et non les glissements dans le haut bassin versant.**

▲ *Le chenal perché du Jouers au niveau de l'ancienne colonie, octobre 2014: vue de l'aval sur le chenal comblé d'anciennes alluvions anciennes, la très faible revanche de la digue, et le petit chenal qu'il a creusé naturellement en 2014. (Photographie AlpesGéoConseil).*

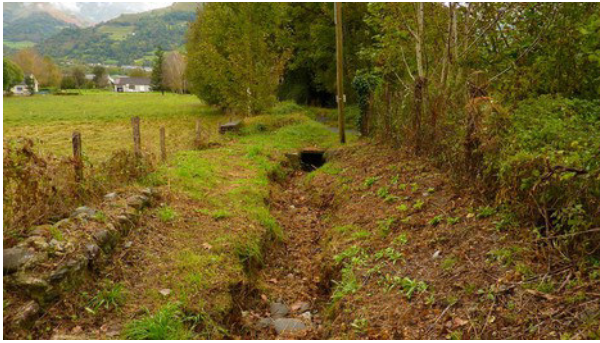
Le batardeau permettant leur accès aggrave encore les risques. Mais c'est en aval que la murette très dégradée a rompu, déversant les alluvions du chenal dans le pré.

◀ **Suberlaché, franchissement du batardeau sous l'accès à l'ancienne colonie de vacances, octobre 2014: vue de l'amont.**

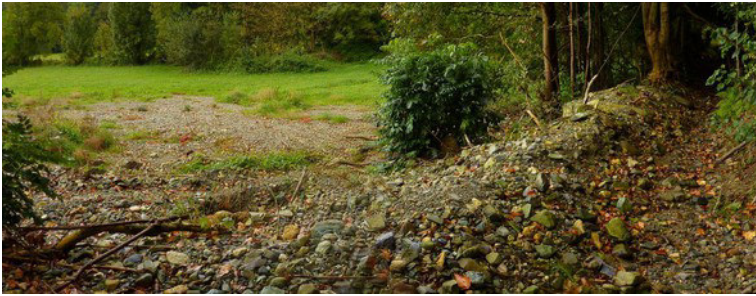
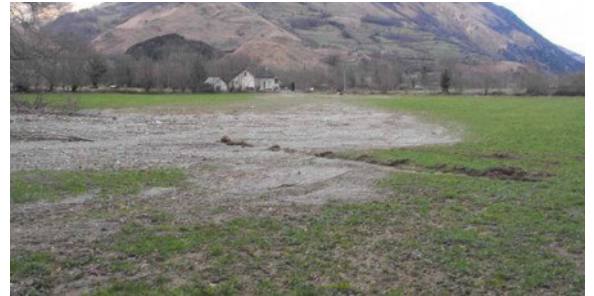
▲ ▶ **Suberlaché, en aval de l'ancienne colonie de vacances 2014 [34]: épandage de boue et de pierres venant de la rupture de la digue du chenal (côté gauche de la photo droite), rejoignant l'ancienne route nationale (à l'arrière-plan).**

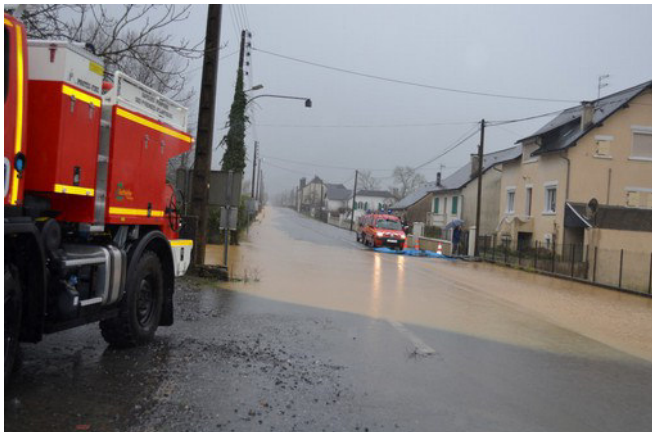
▲ **Bas du quartier de Berthoumieu 25/01/2014 [32]: inondation de l'ancienne route nationale face à la maison Oste par les eaux provenant du ruissellement du Jouers et du ruissellement de versant.** (Photographie d'un riverain).

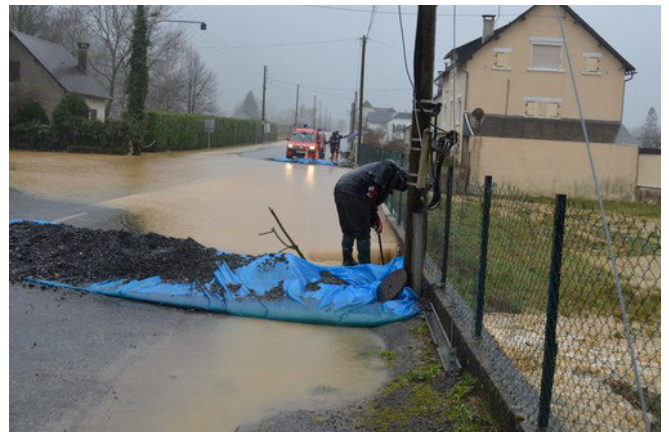
▲ **Bas du quartier de Berthoumieu 25/01/2014 [32]: évacuation sur le pré en aval, déjà inondé par l'Aricq de Yes, et installation d'un bourrelet de matériaux pour éviter une propagation des eaux au-delà du carrefour de l'ancienne route nationale et de la rue de la Croix d'Orcun.** (Photographie d'un riverain).

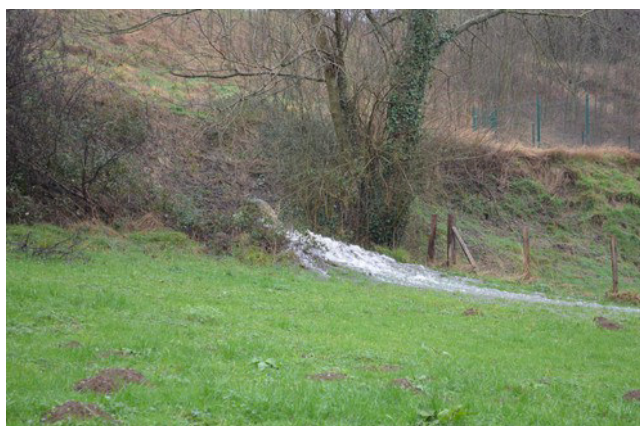
Quant au trop-plein du bassin tampon, il se rejette via une buse de Ø25mm directement dans le pré à l'Ouest de la structure médicale [photo N°1-ci-dessous]. De fait, l'inondation des prés en aval, déjà observées précédemment, se poursuit [photo N°2]. Par ruissellement superficiel et par infiltration, elle provoque l'inondation des quartiers en aval [photo N°3]. Progressivement, les parcelles se sont donc protégées avec des murettes, qui redistribuent le risque sur d'autres parcelles.

▲ **Photo N°1, 25/01/2014** : ruissellement par fonctionnement de la buse de trop-plein du bassin tampon situé en aval du Foyer d'Accueil Médicalisé (clôture verte dans le coin supérieur droit de l'image). (Photographie d'un riverain).

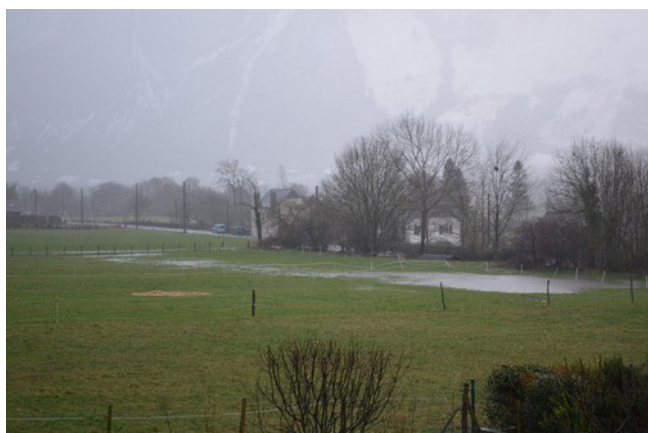
▲ **Photo N°2, 2012** : inondation de la terrasse située entre le bassin tampon du Foyer d'Accueil Médicalisé et l'ancienne route nationale. (Photographie d'un riverain).

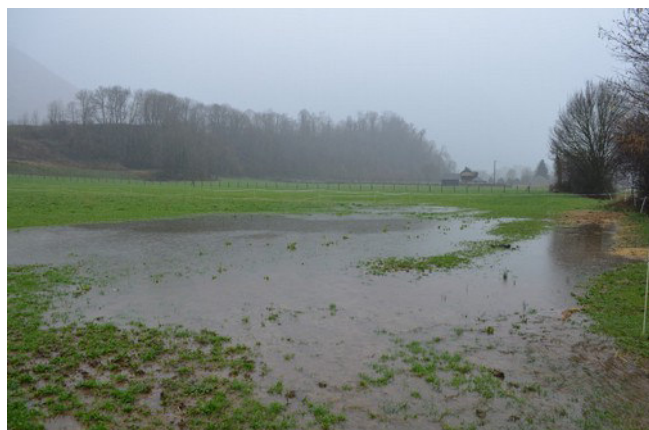
▲ **Photo N°3, 25/01/2014** : inondation de la terrasse située entre le bassin tampon du Foyer d'Accueil Médicalisé et l'ancienne route nationale. (Photographie d'un riverain).

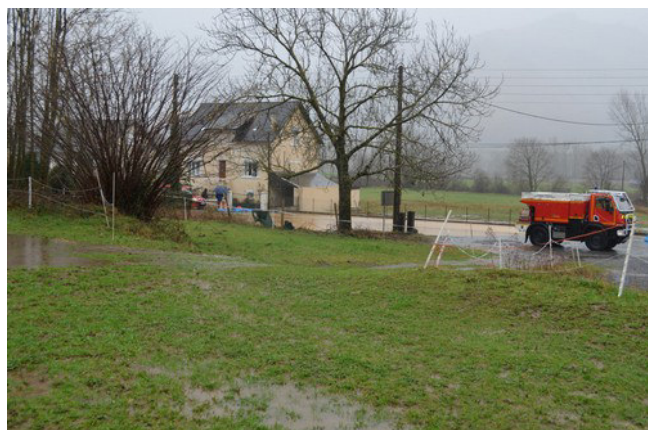
▲ **Photo N°4, 25/01/2014** : contribution du ruissellement de versant à l'inondation de l'ancienne route nationale. (Photographie d'un riverain).

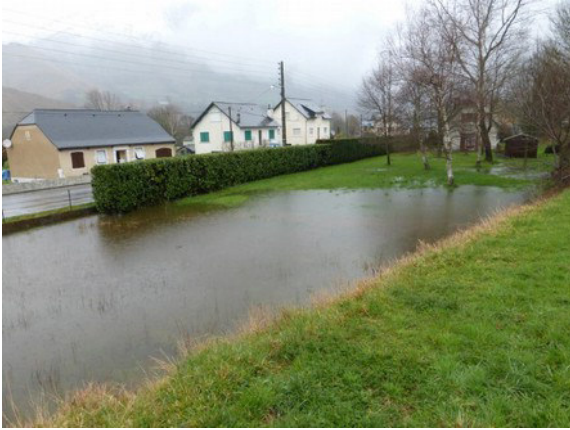
◀ **Photo N°5, mars (?) 2014** : submersion des parcelles en aval de la terrasse par le ruissellement de versant, sans contribution de la route nationale à ce niveau. (Photographie d'un riverain).

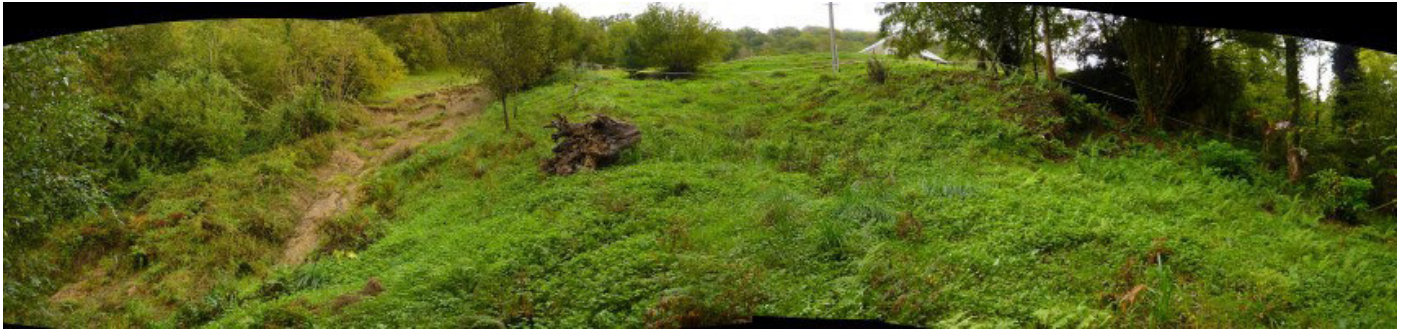
En janvier 2014, les phénomènes se sont activés. A la rupture de pente, une partie a dégénéré en coulée de boue. Les matériaux s'étant principalement arrêtés dans les bois, une dizaine de centimètres seulement a recouvert les rails entre les 2 tunnels, sur une douzaine de mètres de largeur.

▲ **Borde Bousquet, glissement sur la voie ferrée, octobre 2014 [3]** : Vue panoramique depuis l'aval sur la niche d'arrachement de janvier 2014, côté Nord (à gauche de la photographie), et sur d'anciens mouvements côté Sud (à droite) avec une végétation hygrophile. En arrière plan, à droite du poteau, la Borde Bousquet réhabilitée. (Photographie AlpesGéoConseil)

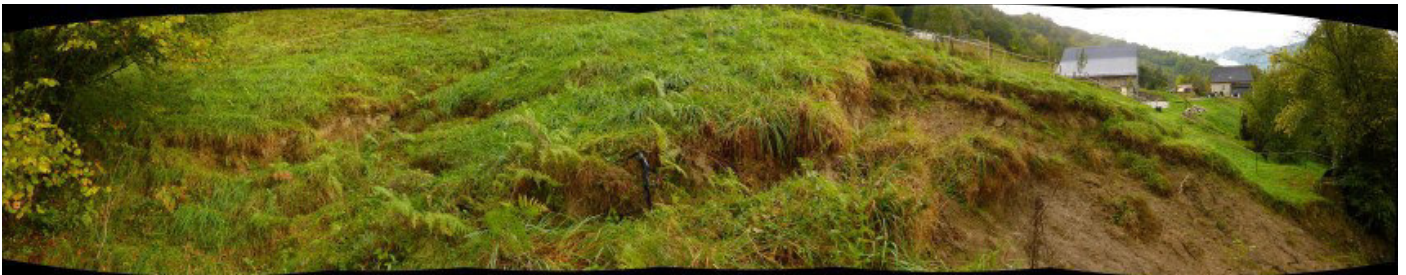
▲ **Borde Bousquet, octobre 2014 [3]** :

Vue panoramique latérale sur la niche d'arrachement de janvier 2014, côté (à droite de la photographie), et sur des crevasses se prolongeant vers le Nord (à gauche). Au centre, le piolet noir donne la mesure du rejet (50 à 70cm).

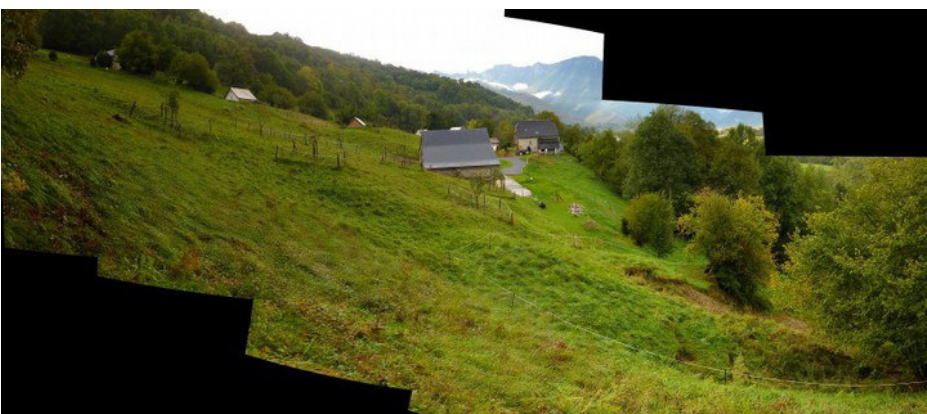
◀ **Borde Bousquet, octobre 2014 [3]**:

Vue panoramique latérale sur la niche d'arrachement de janvier 2014, côté (à droite de la photographie), sur des crevasses se prolongeant vers le Nord (côté droit, 1er plan), et sur les ondulations des prairies en amont.

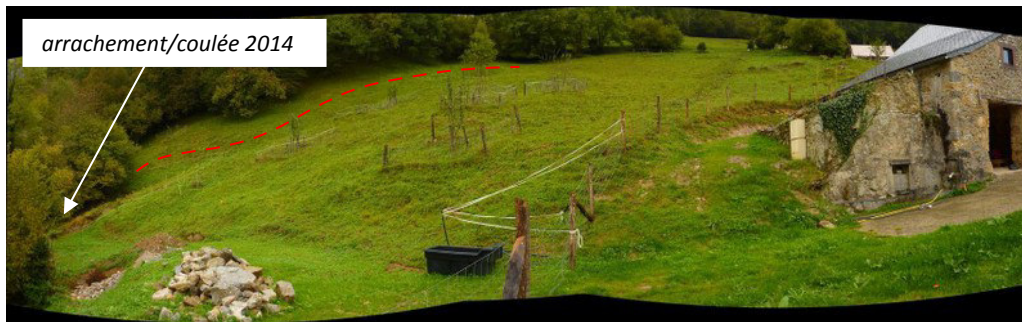
◀ **Borde Bousquet, octobre 2014 :**

Vue panoramique sur les ondulations du terrain en amont. En pointillé rouge, niche d'arrachement de 2014 (rejet de quelques décimètres).

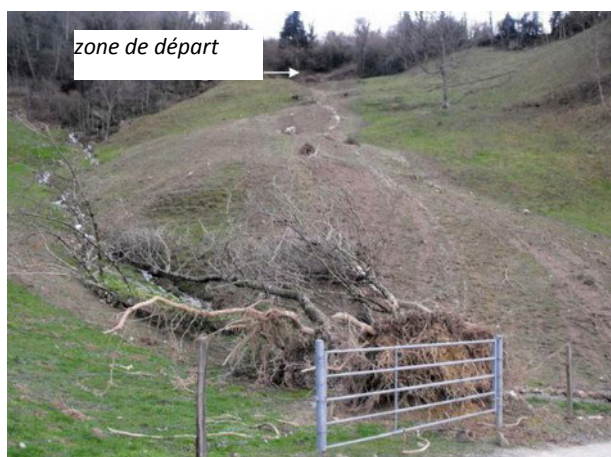
◀ **Conderolle, février 2014 [6] :** glissement en cime ayant dégénéré en ruissellement boueux sévère. (Photographie extraite du rapport CETRA février 2014).

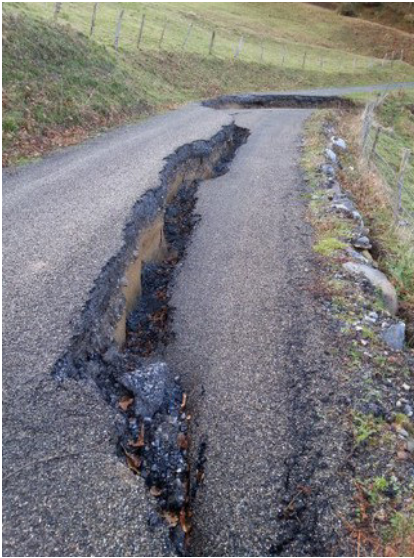
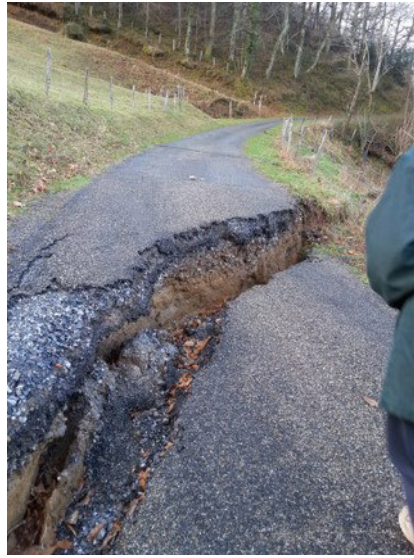
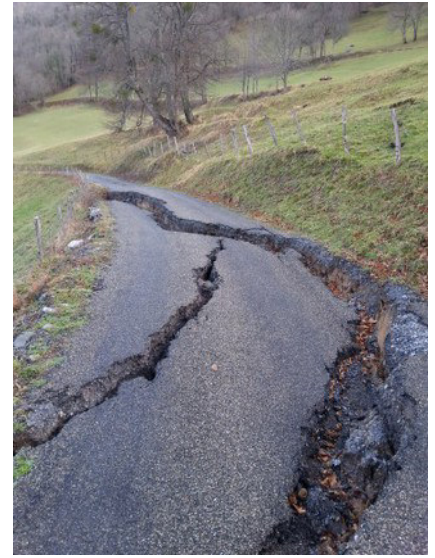
En janvier 2014, un profond glissement a recoupé les 2 niveaux de la route d'accès à La Borde Larbiau, propriété actuellement des Salanouve. Il avait déjà été observé 3 fois depuis la construction de cette route, dont le terrassement avait déjà déstabilisé les talus. Aucun bâti n'a pour l'instant été affecté.

▲ **Route d'accès aux Bordes Salanouve et Houndhorbe, février 2014 [17]:** affaissement de la chaussée suite à une activation du glissement de cette partie du versant. (Photographies prises par des riverains).
