Atlas de l'habitat isolé (Avril 2018)

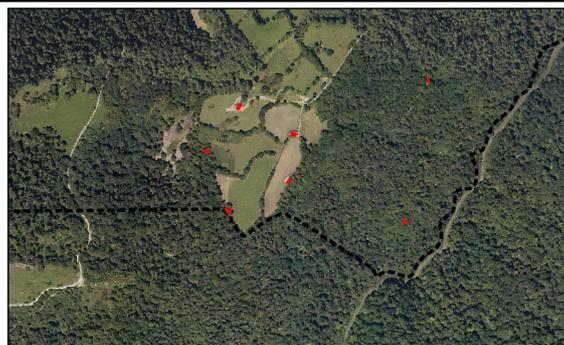
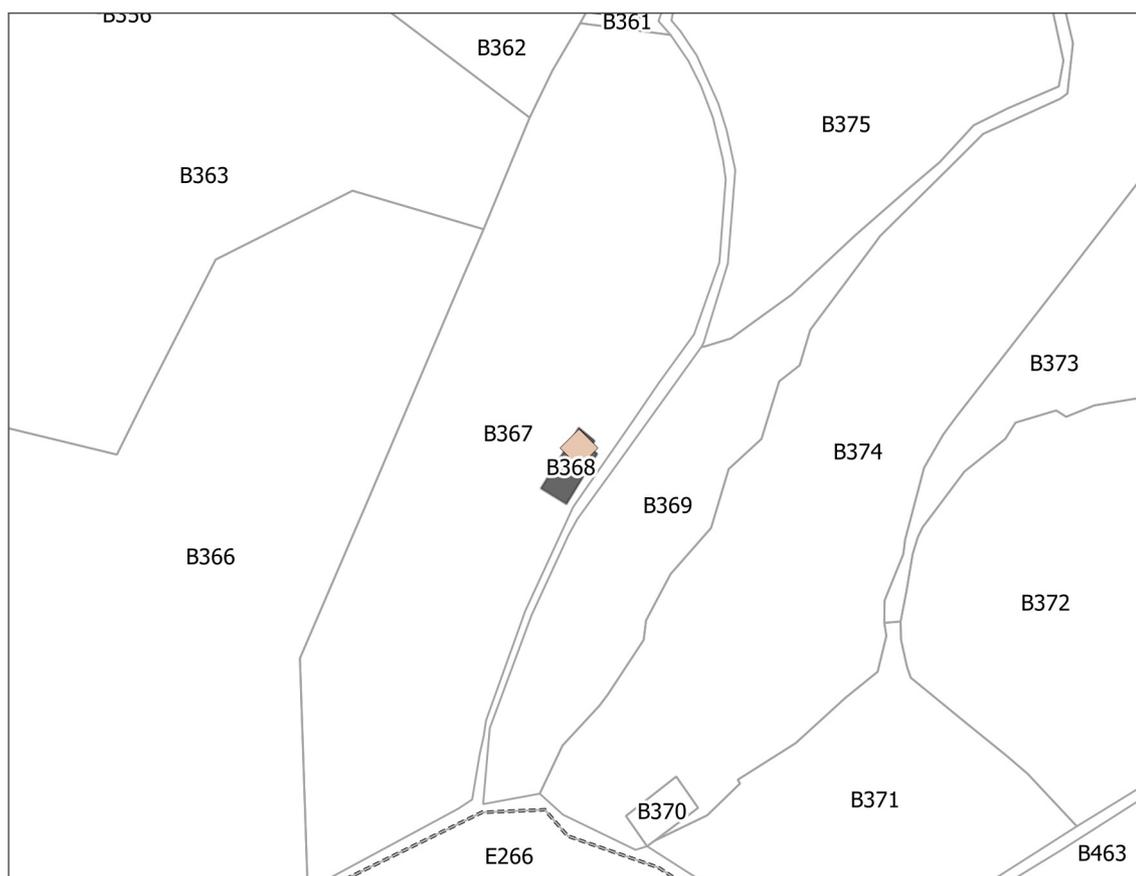
Nom :
 Secteur : Yai
 Lieu-Dit : Yai
 Parcelle : B368
 Description : Grange agricole

Remarques : Toit en tôle et ardoise
 Lié à une exploitation agricole : Non

Note globale : 26/48
 Note capacité des réseaux et voiries : 0/16
 Note intérêt du bâti : 15/16
 Note caractéristiques du site : 11/16
 Changement de destination : Non

Voirie : Pas d'accès carrossable à moins de 100 m
Eau potable : Non desservi (travaux d'extension du réseau nécessaires)
Défense incendie : Pas de point d'eau conforme à moins de 2000m
Réseau électrique : Non desservi (travaux d'extension du réseau)
Situation : Bâtiment ou ensemble de bâtiments isolés
Exposition : Versant Est
Etat général : Bon état
Intérêt patrimonial : Bâtiment ancien ayant subi des transformations peu qualitatives mais pouvant être rectifiées
Surface du bâtiment : Plus de 100 m² par logement potentiel
Enjeux agricoles : Bâtiment agricole dissociable du parcellaire sur lequel il se situe (détachement possible de moins de 1 ha)
Assainissement : Emplacement disponible supérieur à 100m², pente < 15%, pas d'exutoire proche
Attractivité : Vue dégagée vers l'espace agricole ou naturel

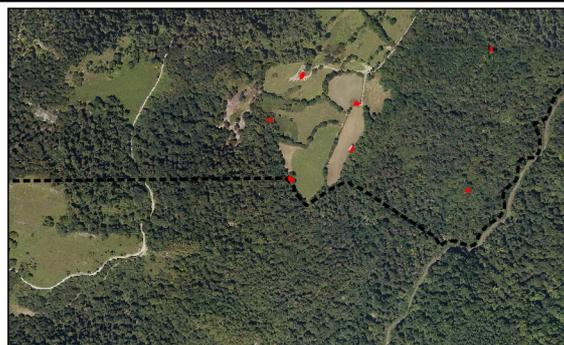
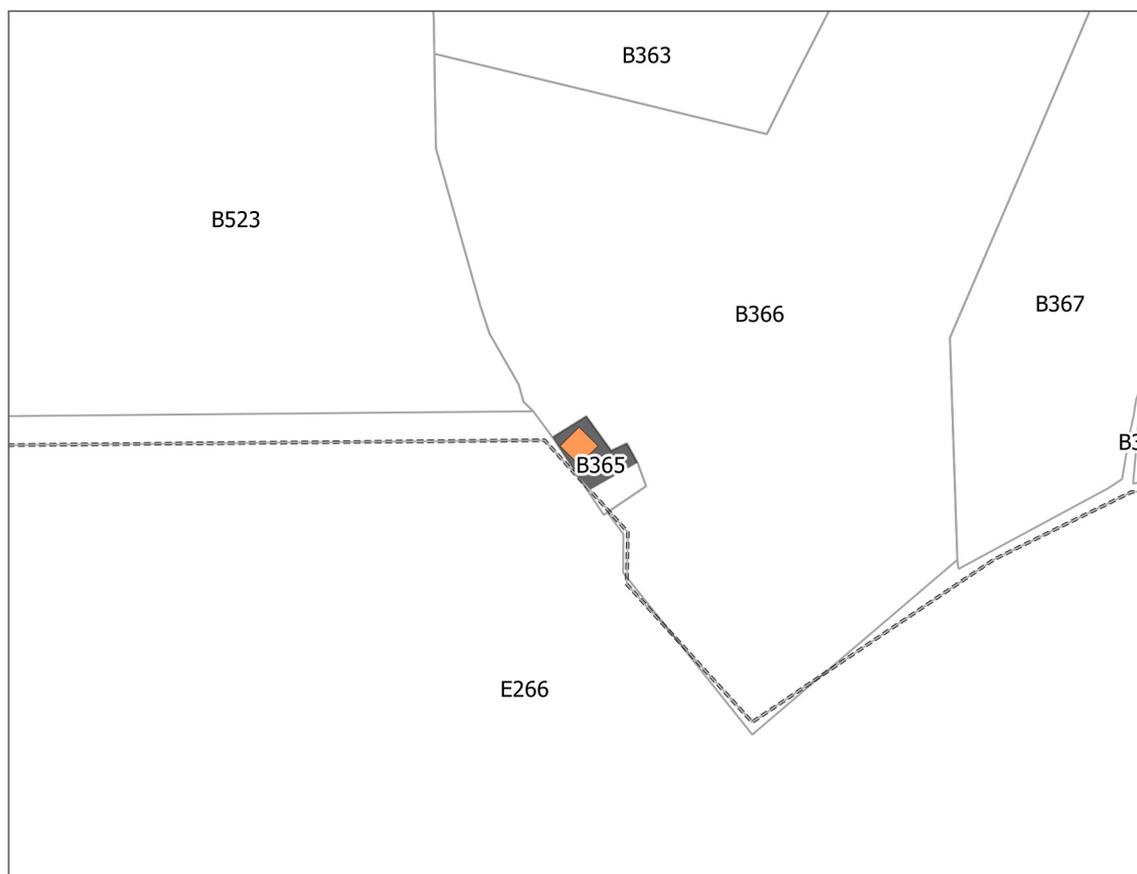
Nom :
Secteur : Yai
Lieu-Dit : Yai
Parcelle : B365
Description : Ruine

Remarques : Toiture en partie écroulée
Lié à une exploitation agricole : Non

Note globale : 19/48
Note capacité des réseaux et voiries : 0/16
Note intérêt du bâti : 9/16
Note caractéristiques du site : 10/16
Changement de destination : Non

Voirie : Pas d'accès carrossable à moins de 100 m
Eau potable : Non desservi (travaux d'extension du réseau nécessaires)
Défense incendie : Pas de point d'eau conforme à moins de 2000m
Réseau électrique : Non desservi (travaux d'extension du réseau)
Situation : Bâtiment ou ensemble de bâtiments isolés
Exposition : Versant Est
Etat général : Murs porteurs présents, absence de toiture
Intérêt patrimonial : Ruine
Surface du bâtiment : Plus de 100 m² par logement potentiel
Enjeux agricoles : Bâtiment indissociable du parcellaire sur lequel il se situe
Assainissement : Emplacement disponible supérieur à 100m², pente < 15%, pas d'exutoire proche
Attractivité : Vue dégagée vers l'espace agricole ou naturel

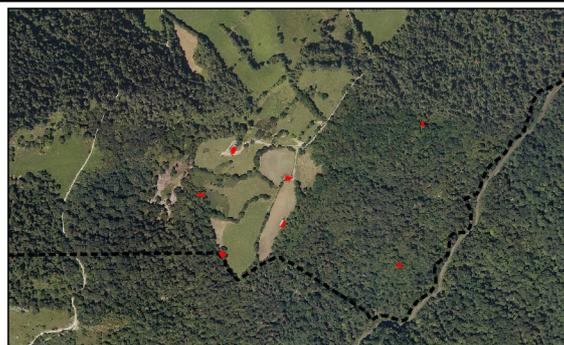
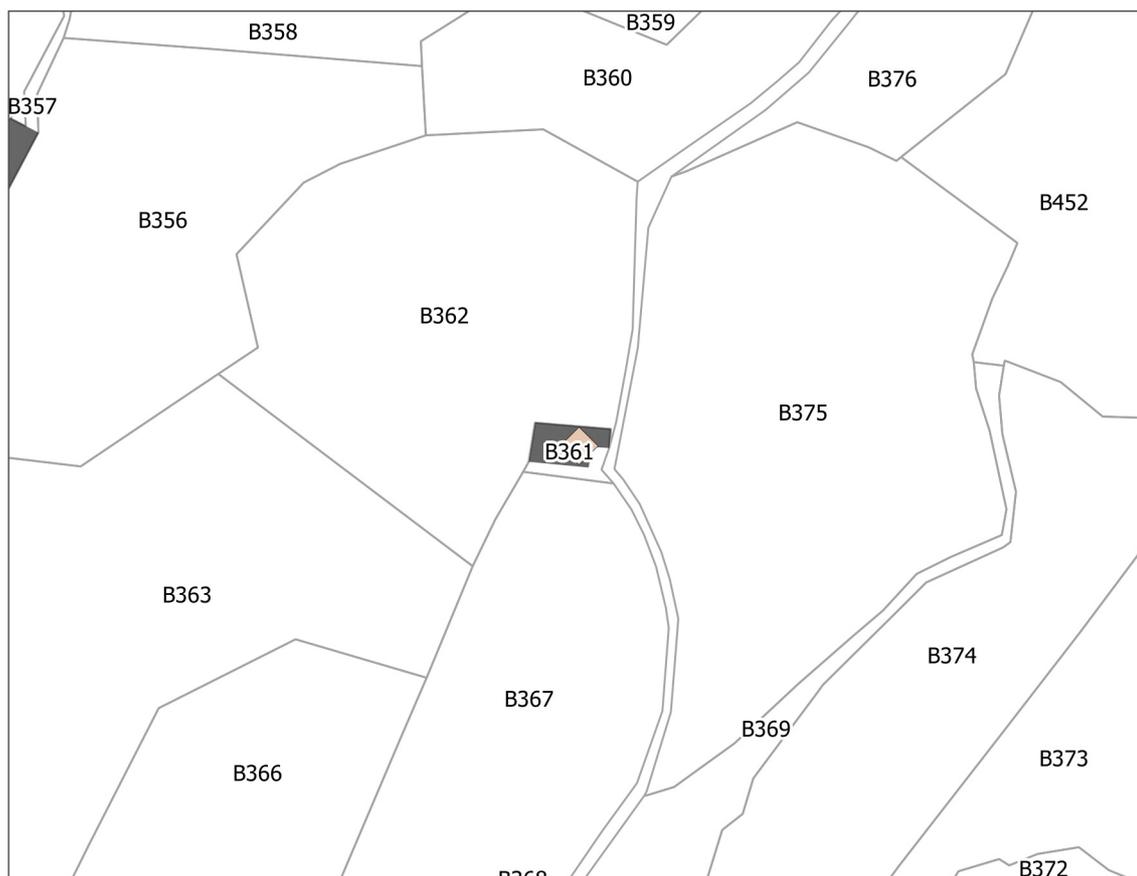
Nom :
Secteur : Yai
Lieu-Dit : Yai
Parcelle : B361
Description : Grange agricole

Remarques : Toit en tôle et ardoise. Utilisé par l'agriculture (chevaux)
Lié à une exploitation agricole : Non

Note globale : 26/48
Note capacité des réseaux et voiries : 0/16
Note intérêt du bâti : 15/16
Note caractéristiques du site : 11/16
Changement de destination : Non

Etat général : Bon état

Intérêt patrimonial : Bâtiment ancien ayant subi des transformations peu qualitatives mais pouvant être rectifiées

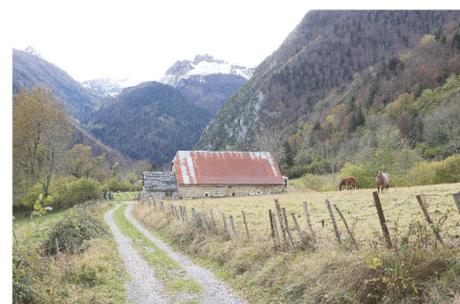
Exposition : Versant Est

Surface du bâtiment : Plus de 100 m² par logement potentiel

Enjeux agricoles : Bâtiment agricole dissociable du parcellaire sur lequel il se situe (détachement possible de moins de 1 ha)

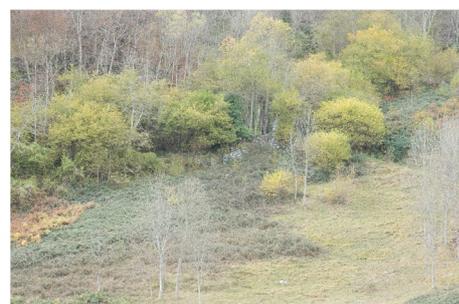
Nom :
 Secteur : Yai
 Lieu-Dit : Yai
 Parcelle : B364
 Description : Ruine

Note globale : 7/48
 Note capacité des réseaux et voiries : 0/16
 Note intérêt du bâti : 0/16
 Note caractéristiques du site : 7/16
 Changement de destination : Non

Voirie : Pas d'accès carrossable à moins de 100 m
Eau potable : Non desservi (travaux d'extension du réseau nécessaires)
Défense incendie : Pas de point d'eau conforme à moins de 2000m
Réseau électrique : Non desservi (travaux d'extension du réseau)
Situation : Ruine
Exposition : Versant Est
Etat général : Ruine, murs porteurs incomplets ou absents
Intérêt patrimonial : Ruine
Surface du bâtiment : Aucune surface (ruine)
Enjeux agricoles : Bâtiment indissociable du parcellaire sur lequel il se situe
Assainissement : Pas d'emplacement disponible ou pente >15%
Attractivité : Vue dégagée vers l'espace agricole ou naturel

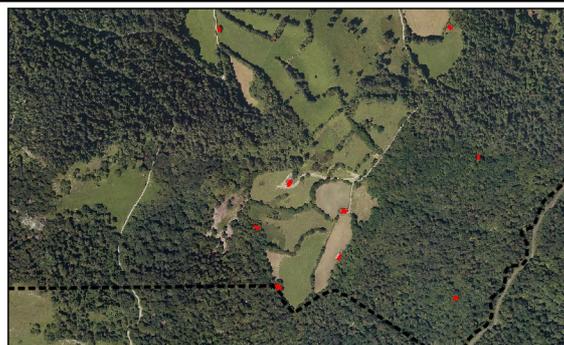
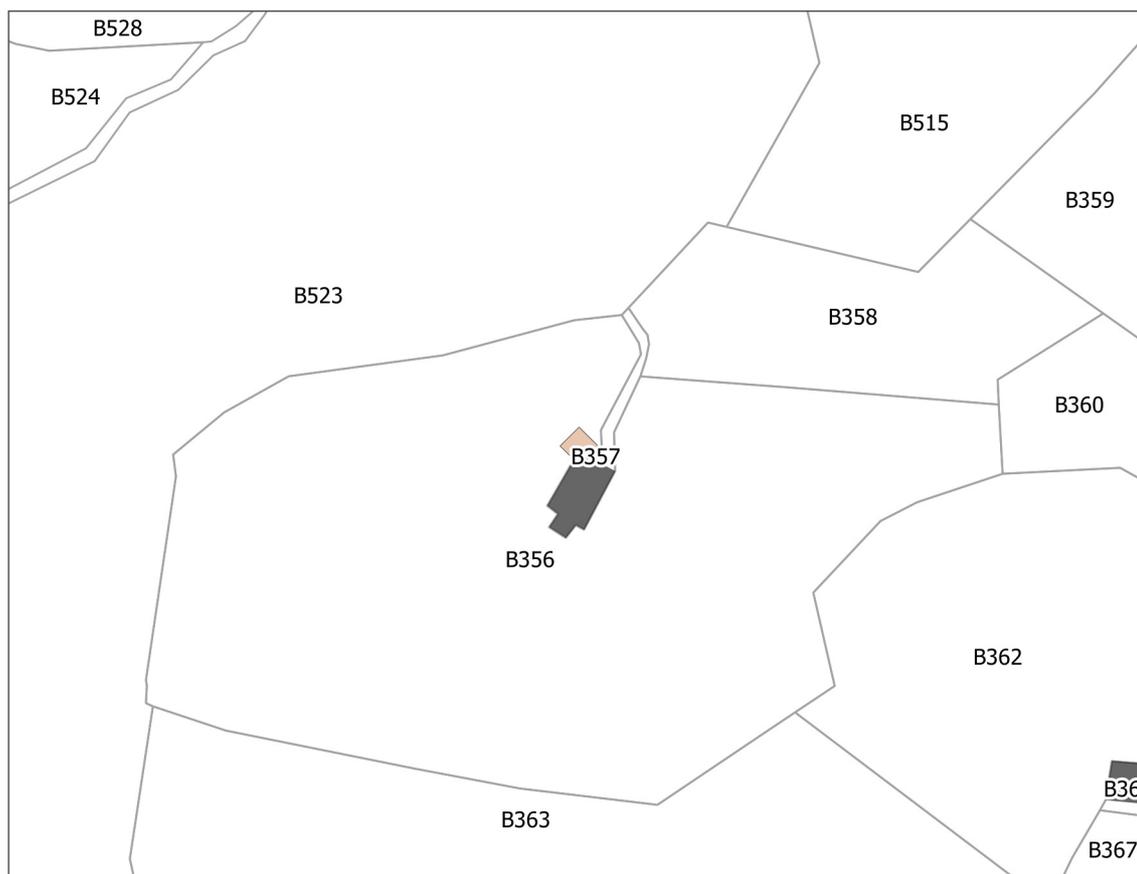
Nom :
 Secteur : Yai
 Lieu-Dit : Yai
 Parcelle : B357
 Description : Grange agricole

Remarques : Toiture en tôle ; changement de destination en cours ?
 Lié à une exploitation agricole : Oui

Note globale : 26/48
 Note capacité des réseaux et voiries : 1/16
 Note intérêt du bâti : 15/16
 Note caractéristiques du site : 10/16
 Changement de destination : Non

Etat général : Bon état

Intérêt patrimonial : Bâtiment ancien ayant subi des transformations peu qualitatives mais pouvant être rectifiées

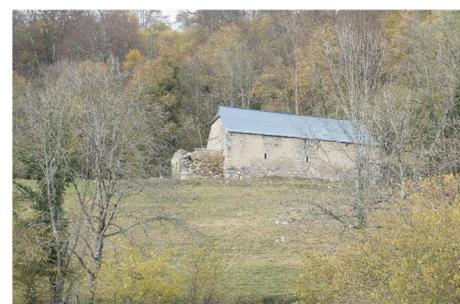
Exposition : Versant Est

Surface du bâtiment : Plus de 100 m² par logement potentiel

Enjeux agricoles : Bâtiment indissociable du parcellaire sur lequel il se situe

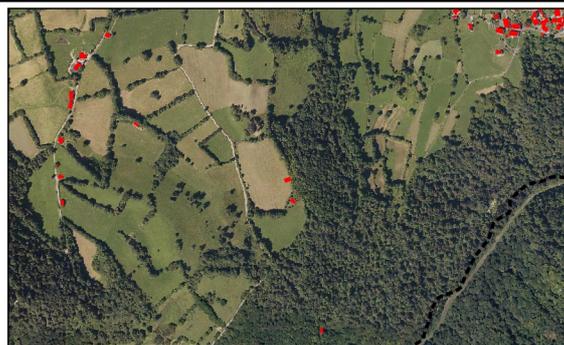
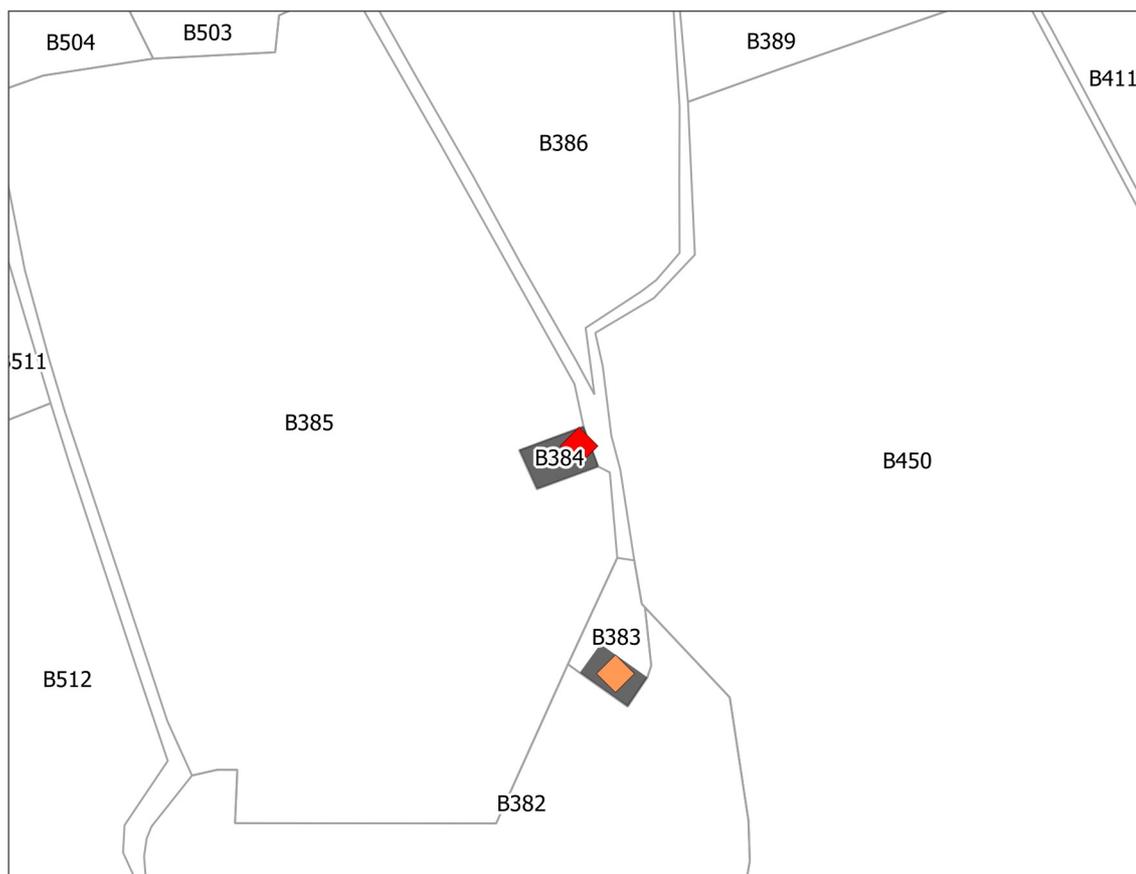
Nom :
 Secteur : Bénou
 Lieu-Dit : Baymouras
 Parcelle : B384
 Description : Ruine

Remarques : Bâtiment totalement disparu
 Lié à une exploitation agricole : Non

Note globale : 10/48
 Note capacité des réseaux et voiries : 0/16
 Note intérêt du bâti : 0/16
 Note caractéristiques du site : 10/16
 Changement de destination : Non

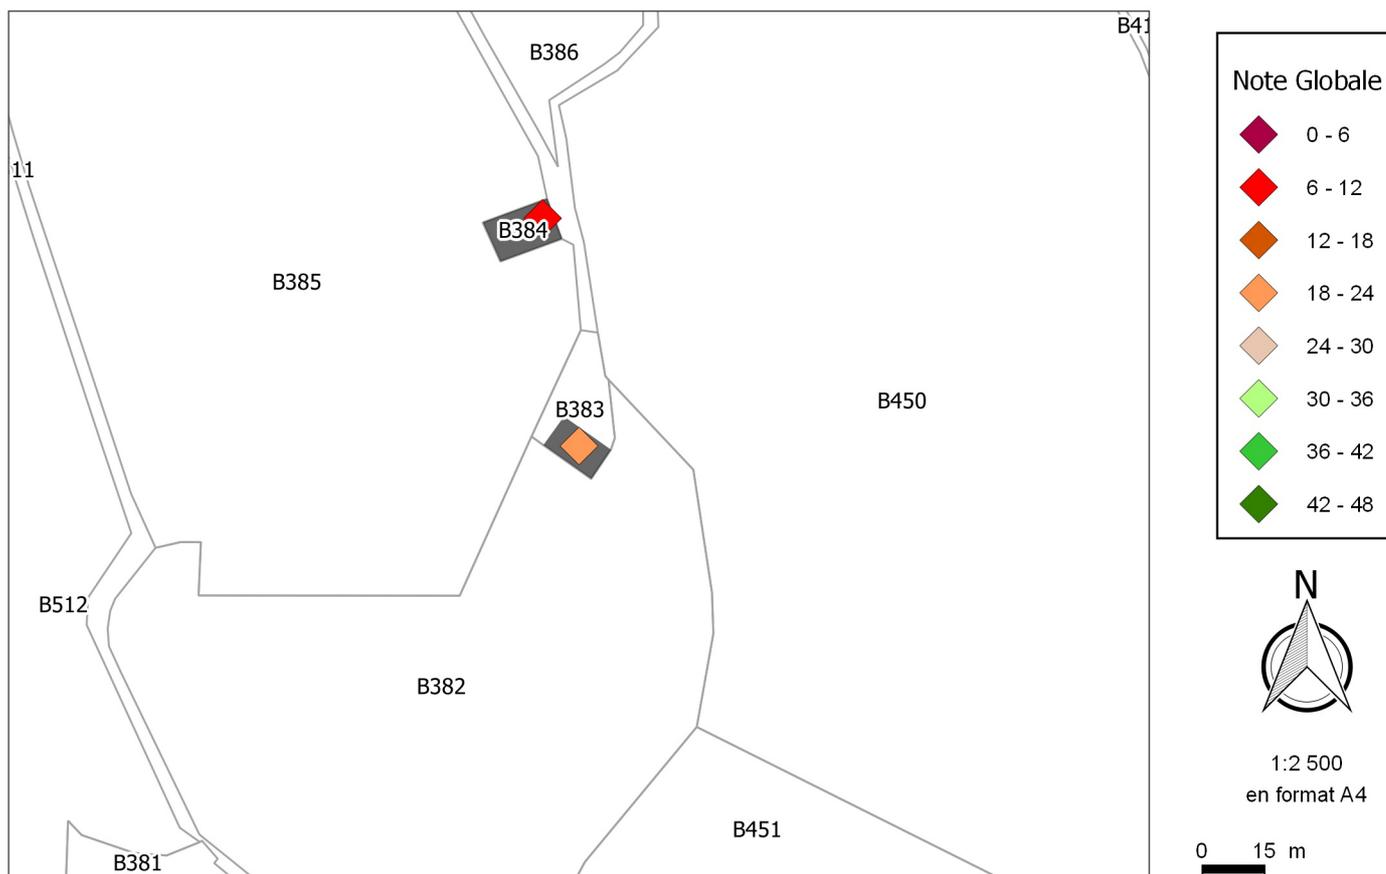
Parcelle : B383

Description : Grange aménagée

Remarques : Grange aménagée, avec fenêtres de toit type lucarnes non traditionnelles et velux

Note globale : 20/48

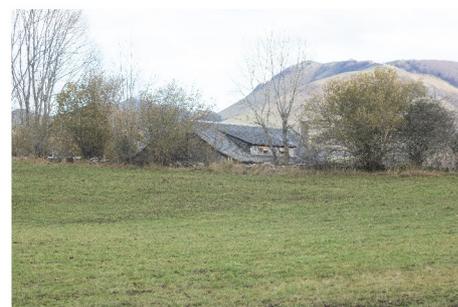
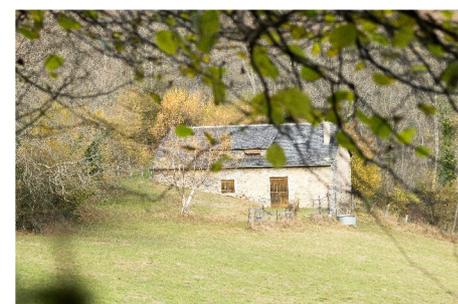
*Voirie : Pas d'accès carrossable à moins de 100 m**Eau potable : Non desservi (travaux d'extension du réseau nécessaires)**Défense incendie : Pas de point d'eau conforme à moins de 2000m**Réseau électrique : Non desservi (travaux d'extension du réseau)**Situation : Bâtiment ou ensemble de bâtiments isolés**Exposition : Versant Est**Etat général : Bon état**Intérêt patrimonial : Bâtiment ancien ayant subi des transformations peu qualitatives touchant les façades ou les toitures**Surface du bâtiment : Plus de 100 m² par logement potentiel**Enjeux agricoles : Bâtiment indissociable du parcellaire sur lequel il se situe**Assainissement : Habitation - Dispositif d'assainissement absent ou inconnu**Attractivité : Vue dégagée vers l'espace agricole ou naturel*

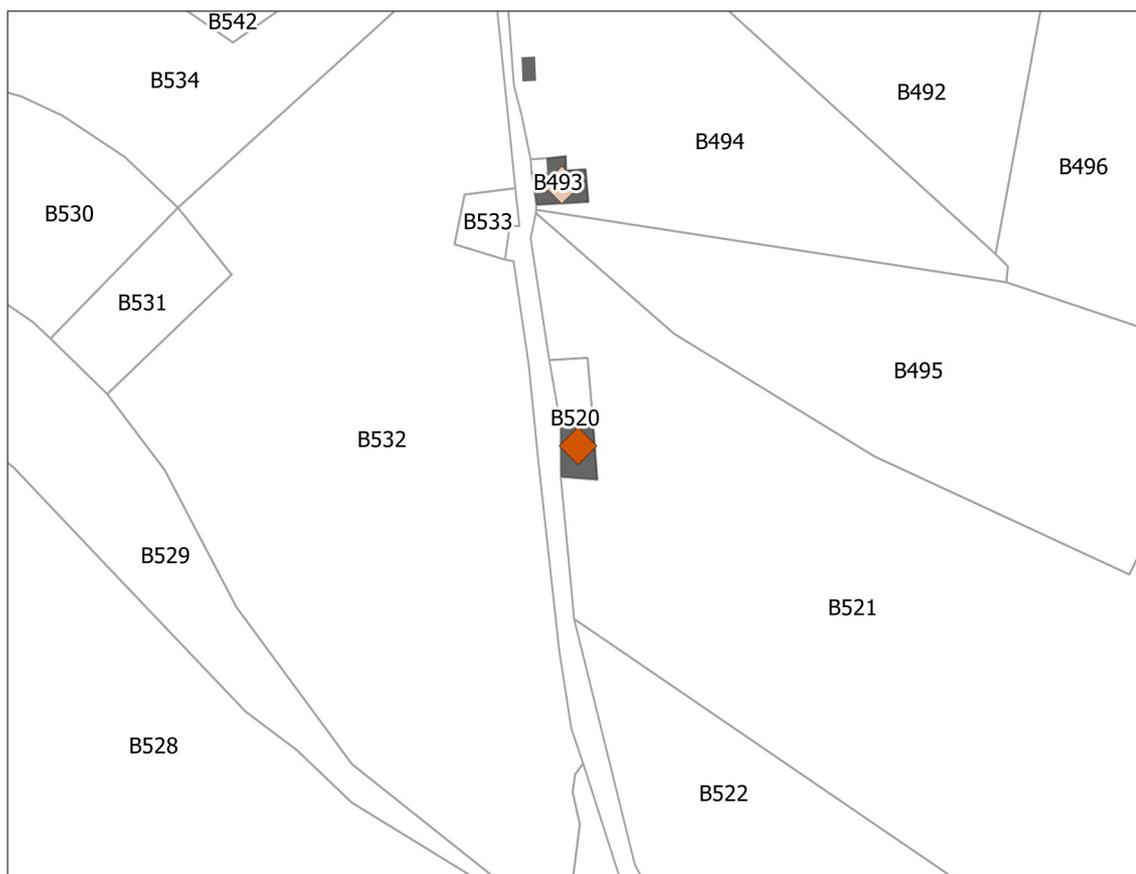
Nom : Grange Feugas
 Secteur : Baymouras
 Lieu-Dit : Baymouras
 Parcelle : B520
 Description : Ruine

Note globale : 16/48
 Note capacité des réseaux et voiries : 2/16
 Note intérêt du bâti : 4/16
 Note caractéristiques du site : 10/16
 Changement de destination : Non

Etat général : Ruine, murs porteurs incomplets ou absents

Intérêt patrimonial : Ruine

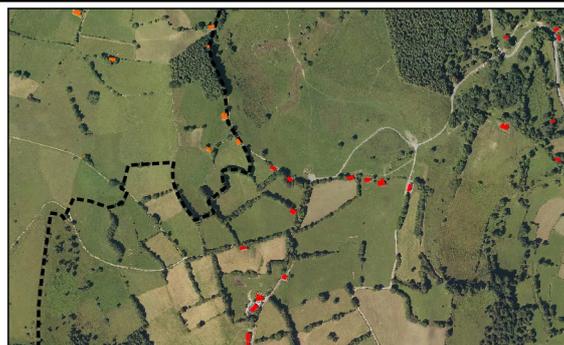
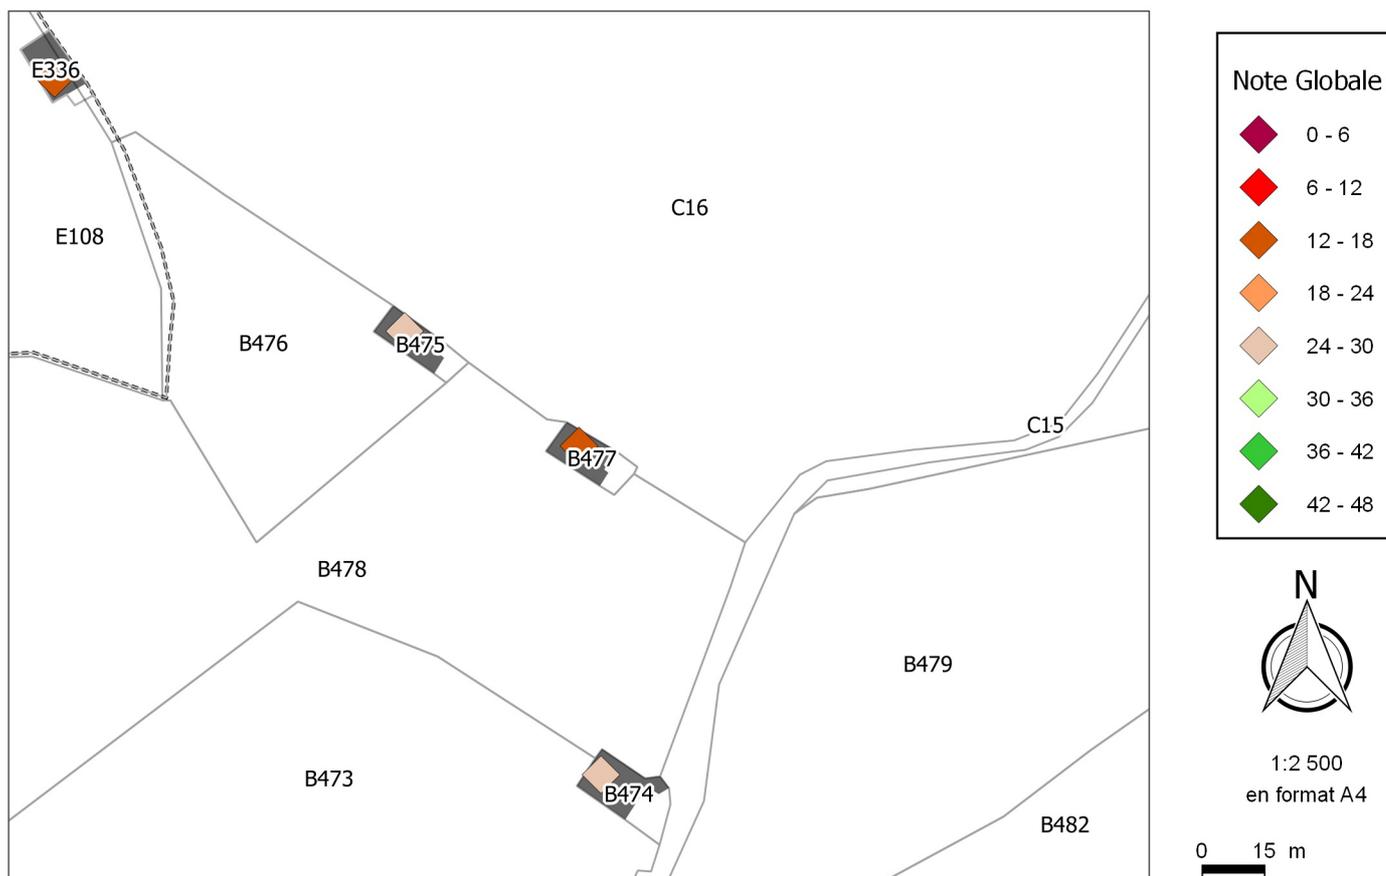
Nom :
Secteur : Bénou
Lieu-Dit : Trebesses
Parcelle : B477
Description : Ruine

Note globale : 13/48
Note capacité des réseaux et voiries : 3/16
Note intérêt du bâti : 0/16
Note caractéristiques du site : 10/16
Changement de destination : Non

Etat général : Ruine, murs porteurs incomplets ou absents

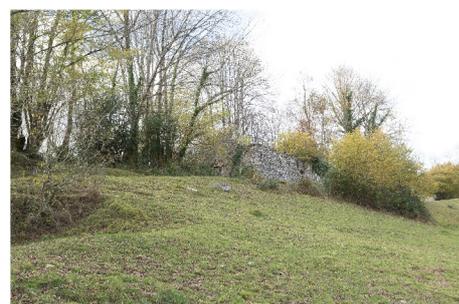
Situation : Ruine

Intérêt patrimonial : Ruine

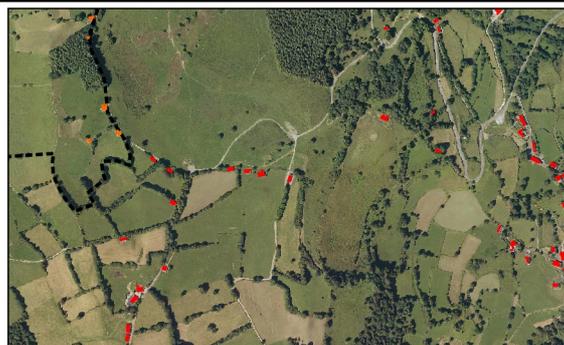
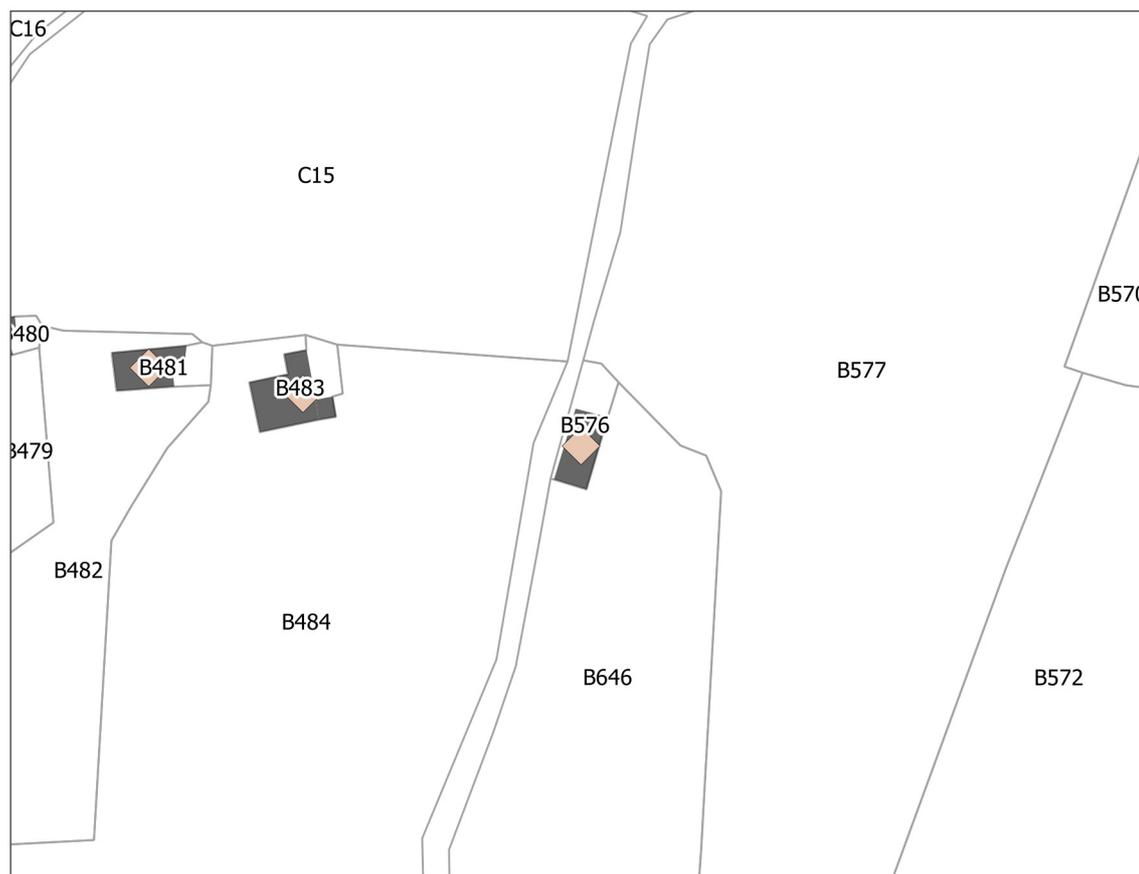
Nom : Poux
 Secteur : Bénou
 Lieu-Dit : La Coste
 Parcelle : B576
 Description : Grange aménagée

Remarques : Ancienne grange aménagée en habitation
 Lié à une exploitation agricole : Non

Note globale : 30/48
 Note capacité des réseaux et voiries : 4/16
 Note intérêt du bâti : 15/16
 Note caractéristiques du site : 11/16
 Changement de destination : Non

Etat général : Bon état

Intérêt patrimonial : Bâtiment ancien ayant subi des transformations peu qualitatives mais pouvant être rectifiées

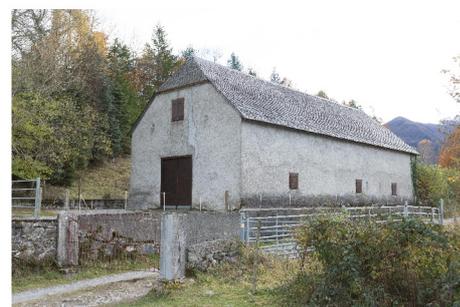
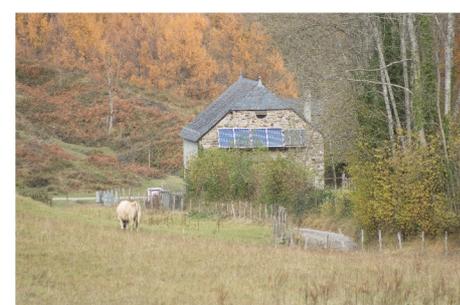
Enjeux agricoles : Bâtiment qui n'est plus utilisé par l'agriculture

Assainissement : Habitation - Dispositif d'assainissement absent ou inconnu

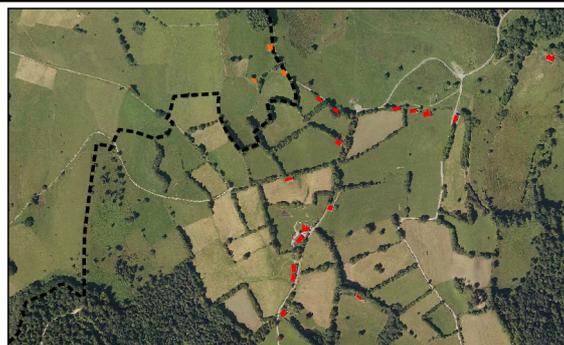
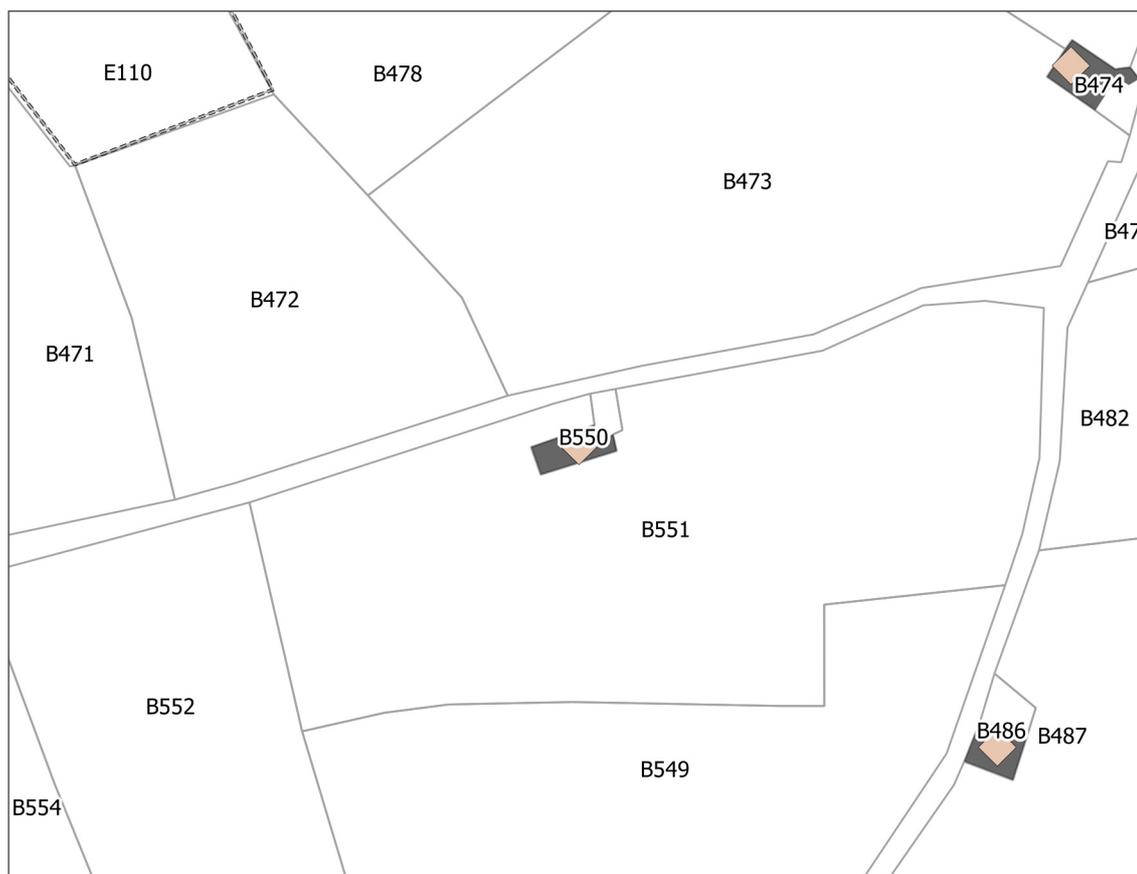
Nom :
Secteur : Bénou
Lieu-Dit : Labaigt Dauste
Parcelle : B550
Description : Grange aménagée

Remarques : Grange en cours d'aménagement
Lié à une exploitation agricole : Non

Note globale : 29/48
Note capacité des réseaux et voiries : 2/16
Note intérêt du bâti : 16/16
Note caractéristiques du site : 11/16
Changement de destination : Non

Etat général : Bon état

Intérêt patrimonial : Architecture représentative de l'architecture rurale traditionnelle, qualité préservée

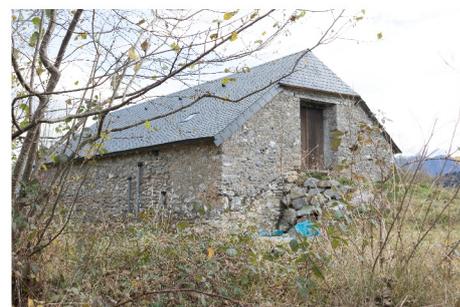
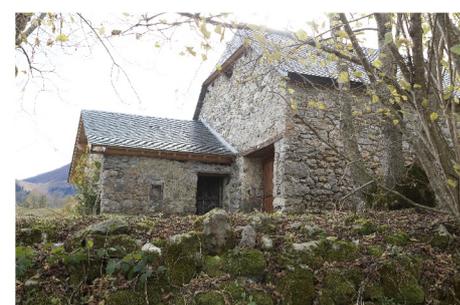
Enjeux agricoles : Bâtiment qui n'est plus utilisé par l'agriculture

Assainissement : Habitation - Dispositif d'assainissement absent ou inconnu

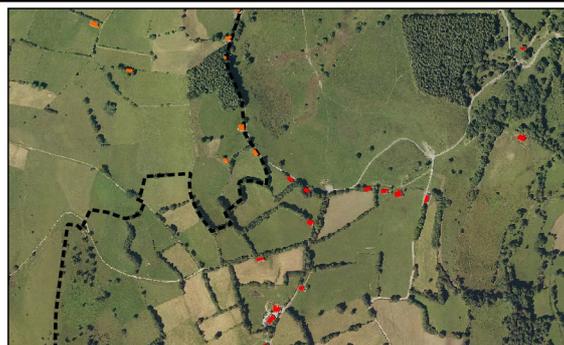
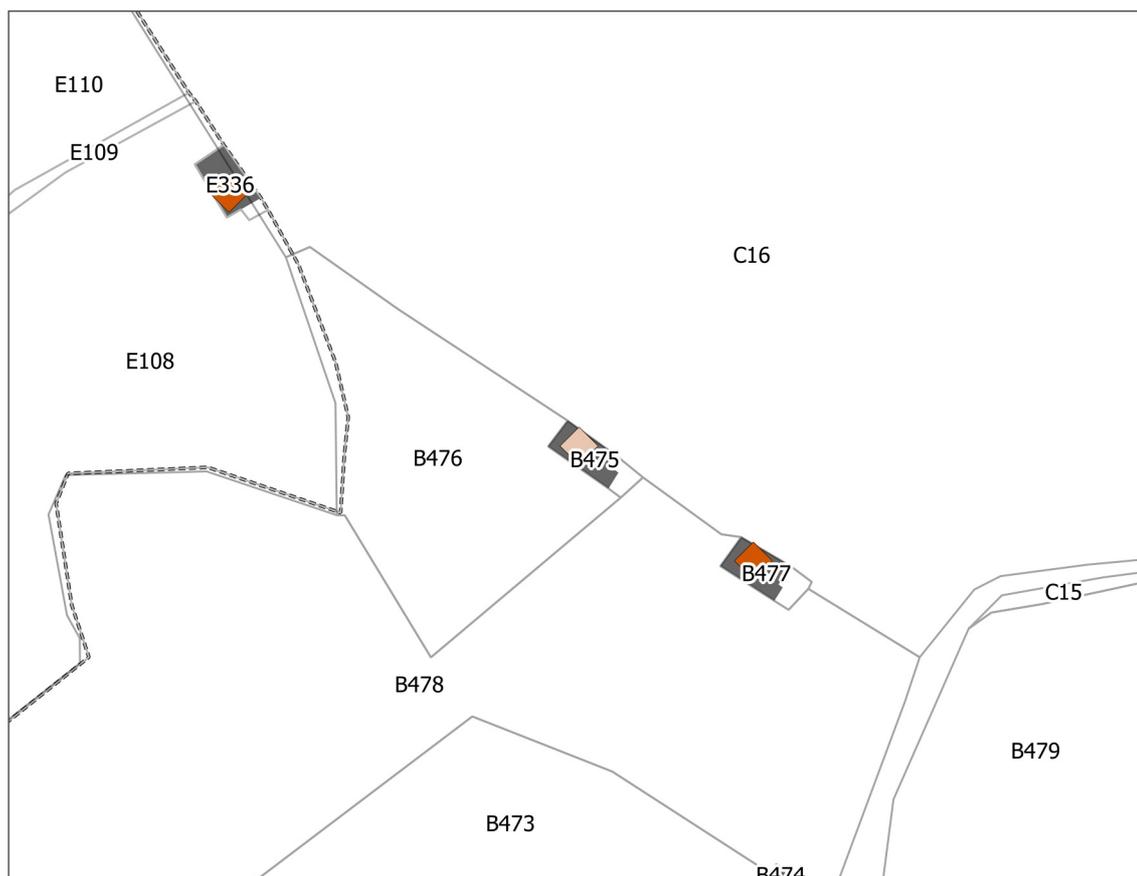
Nom :
Secteur : Bénou
Lieu-Dit : Trébesses
Parcelle : B475
Description : Grange aménagée

Remarques : "Cayola Hignolus" - Toiture en ardoise. Aménagée
(fenêtres de toit à l'arrière)
Lié à une exploitation agricole : Non

Note globale : 27/48
Note capacité des réseaux et voiries : 1/16
Note intérêt du bâti : 15/16
Note caractéristiques du site : 11/16
Changement de destination : Non

Etat général : Bon état

Intérêt patrimonial : Bâtiment ancien ayant subi des transformations peu qualitatives mais pouvant être rectifiées

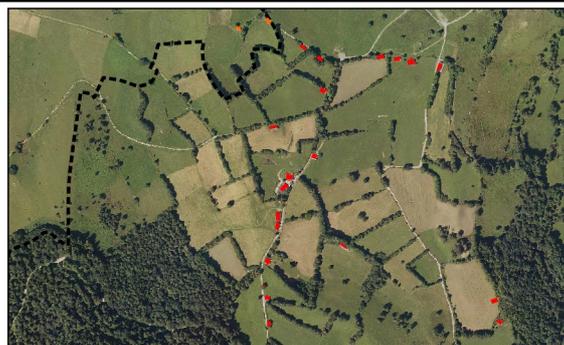
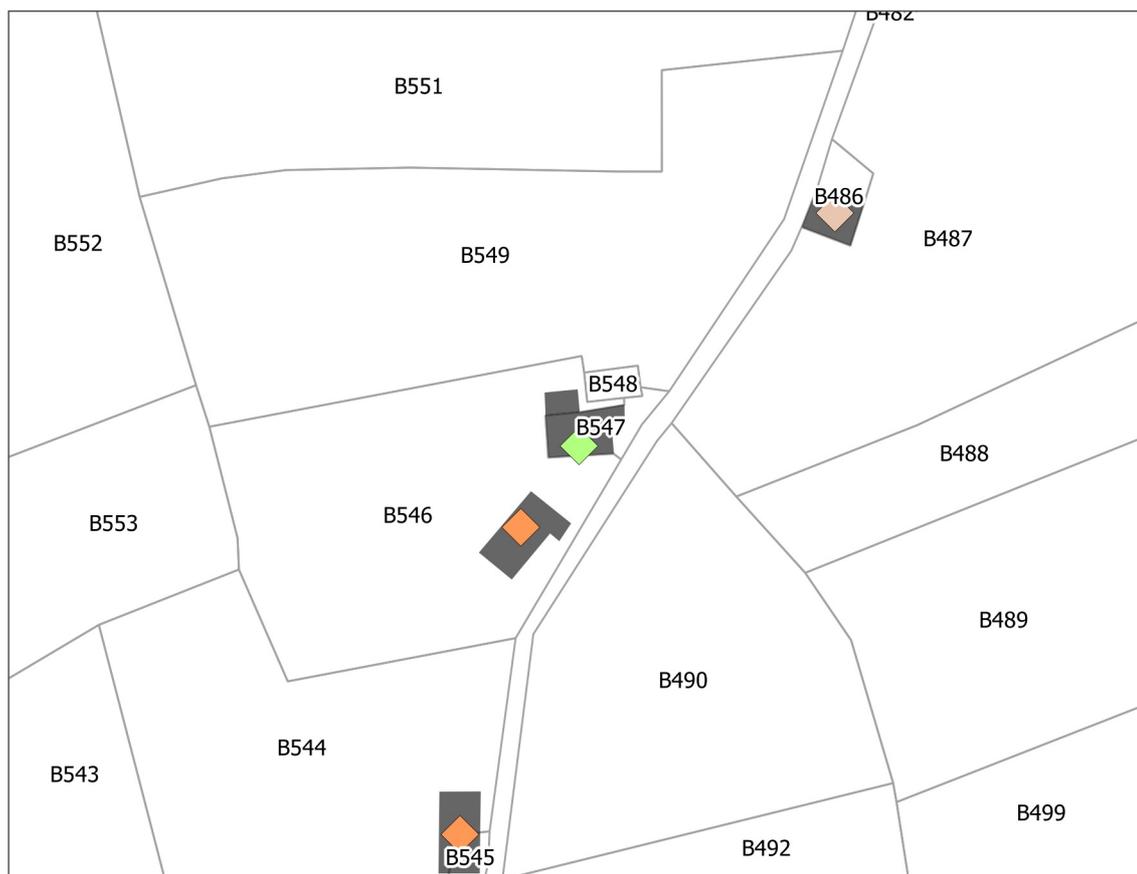
Nom :
 Secteur : Bénou
 Lieu-Dit : Labaigt Dauste
 Parcelle : B546
 Description : Grange aménagée

Remarques : Siège d'exploitation agricole
 Lié à une exploitation agricole : Non

Note globale : 33/48
 Note capacité des réseaux et voiries : 7/16
 Note intérêt du bâti : 15/16
 Note caractéristiques du site : 11/16
 Changement de destination : Non

Etat général : Bon état

*Intérêt patrimonial : Bâtiment ancien ayant subi des transformations peu qualitatives
 mais pouvant être rectifiées*

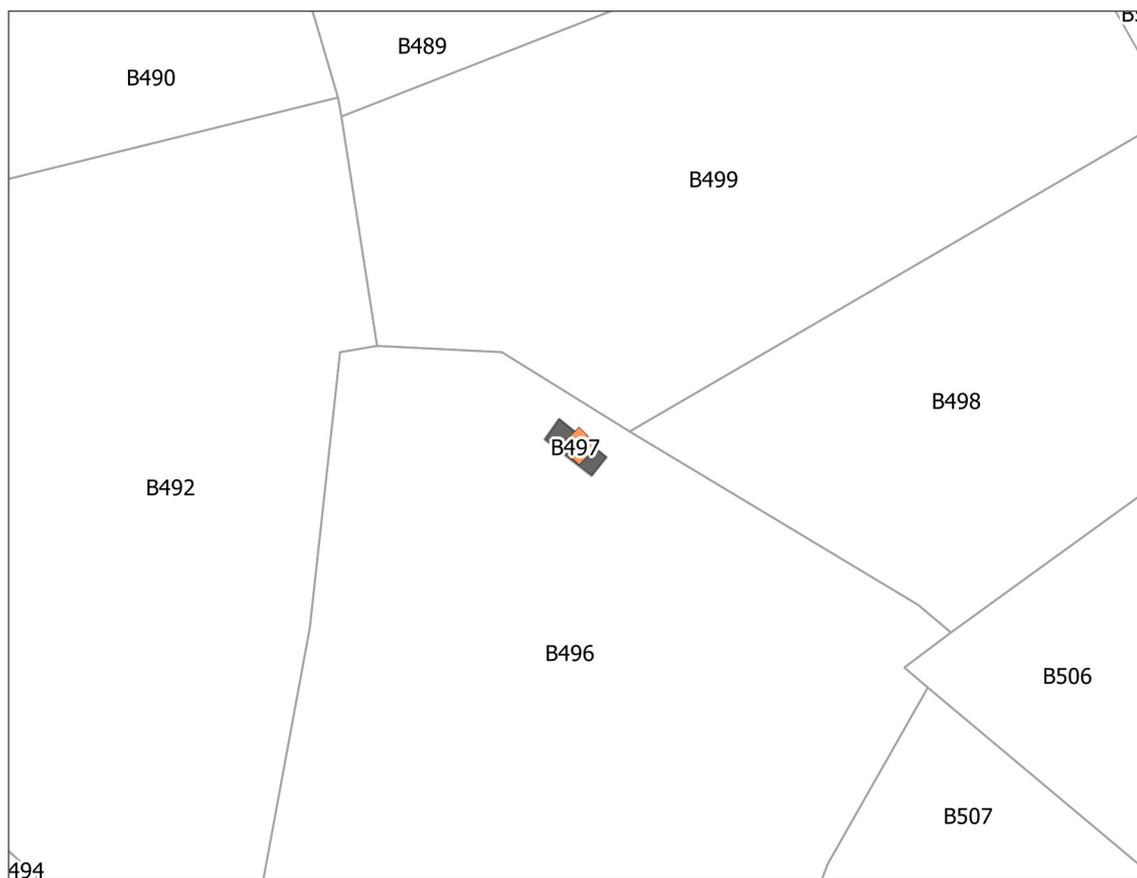
Parcelle : B497

Description : Grange aménagée

Remarques : Grange aménagée, située au coeur de l'espace agricole.

Présence d'un abri de jardin de type chalet en bois

Note globale : 22/48

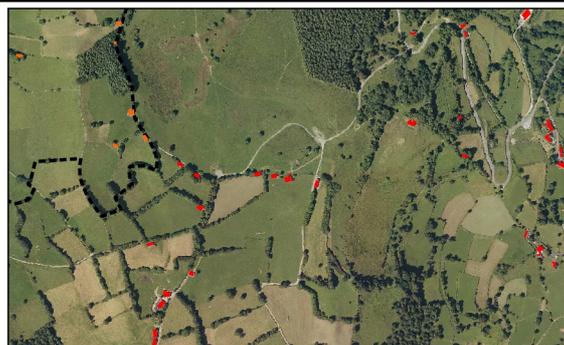
Nom :
Secteur : Bénou
Lieu-Dit : Baymouras
Parcelle : B483
Description : Grange agricole

Remarques : Toiture en tôle
Lié à une exploitation agricole : Oui

Note globale : 27/48
Note capacité des réseaux et voiries : 1/16
Note intérêt du bâti : 15/16
Note caractéristiques du site : 11/16
Changement de destination : Non

Etat général : Bon état

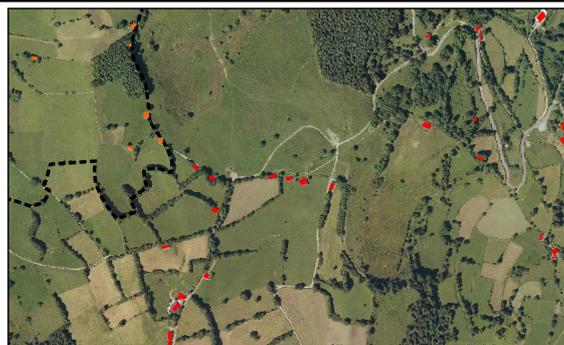
Nom :
 Secteur : Bénou
 Lieu-Dit : Baymouras
 Parcelle : B481
 Description : Grange aménagée

Remarques : Toiture en tôle et ardoise. Utilisation agricole ?
 Lié à une exploitation agricole : Non

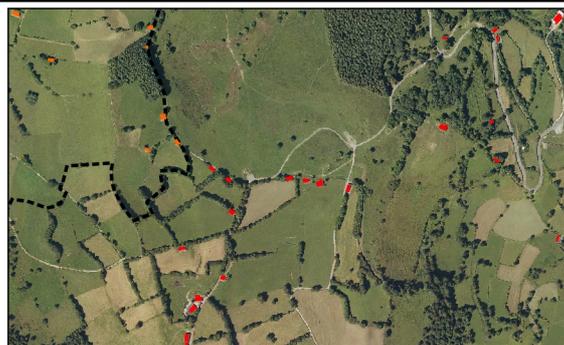
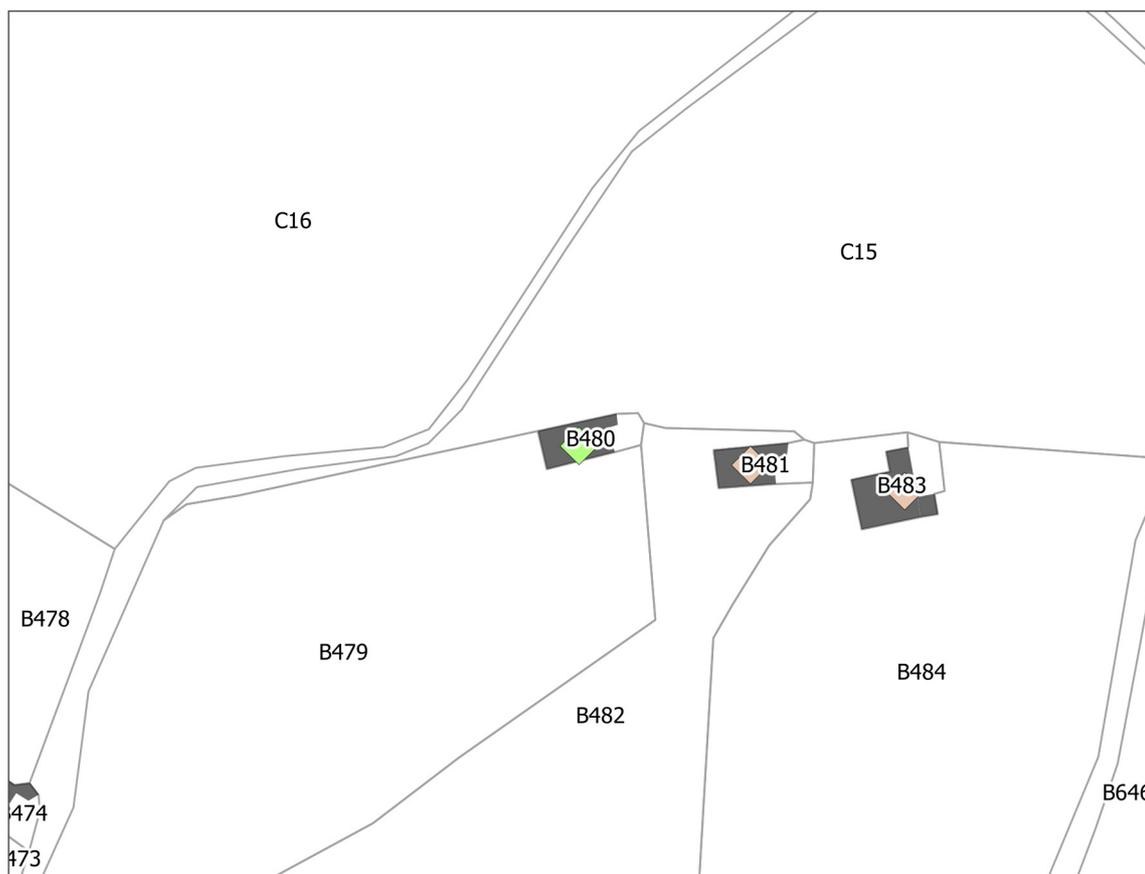
Nom :
 Secteur : Bénou
 Lieu-Dit : Baymouras
 Parcelle : B480
 Description : Grange aménagée

Remarques : Toit en tôle. Grange aménagée ?
 Lié à une exploitation agricole : Non

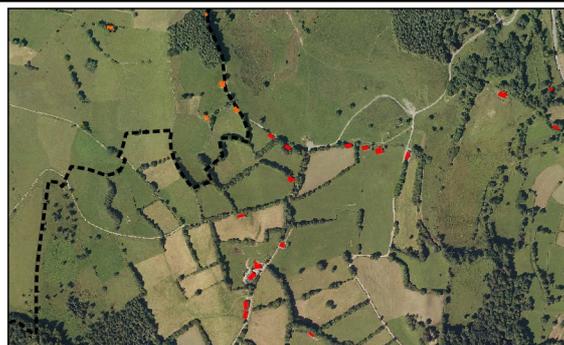
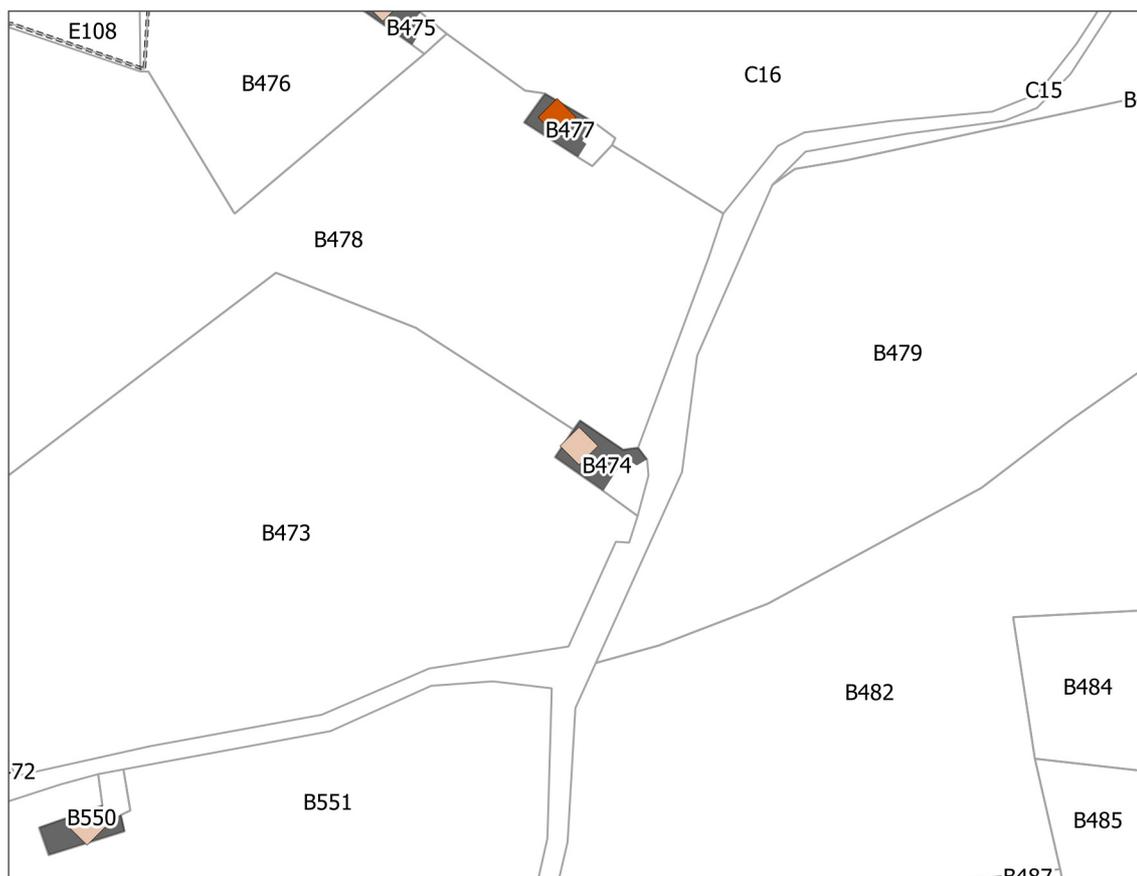
Nom :
Secteur : Bénou
Lieu-Dit : Trébesses
Parcelle : B474
Description : Grange agricole

Remarques : Toiture en tôle
Lié à une exploitation agricole : Oui
