Atlas de l'habitat isolé (Avril 2018)

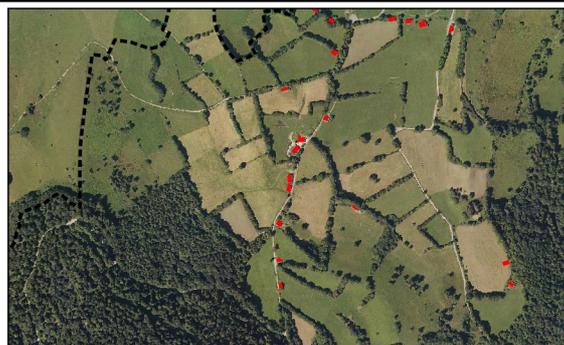
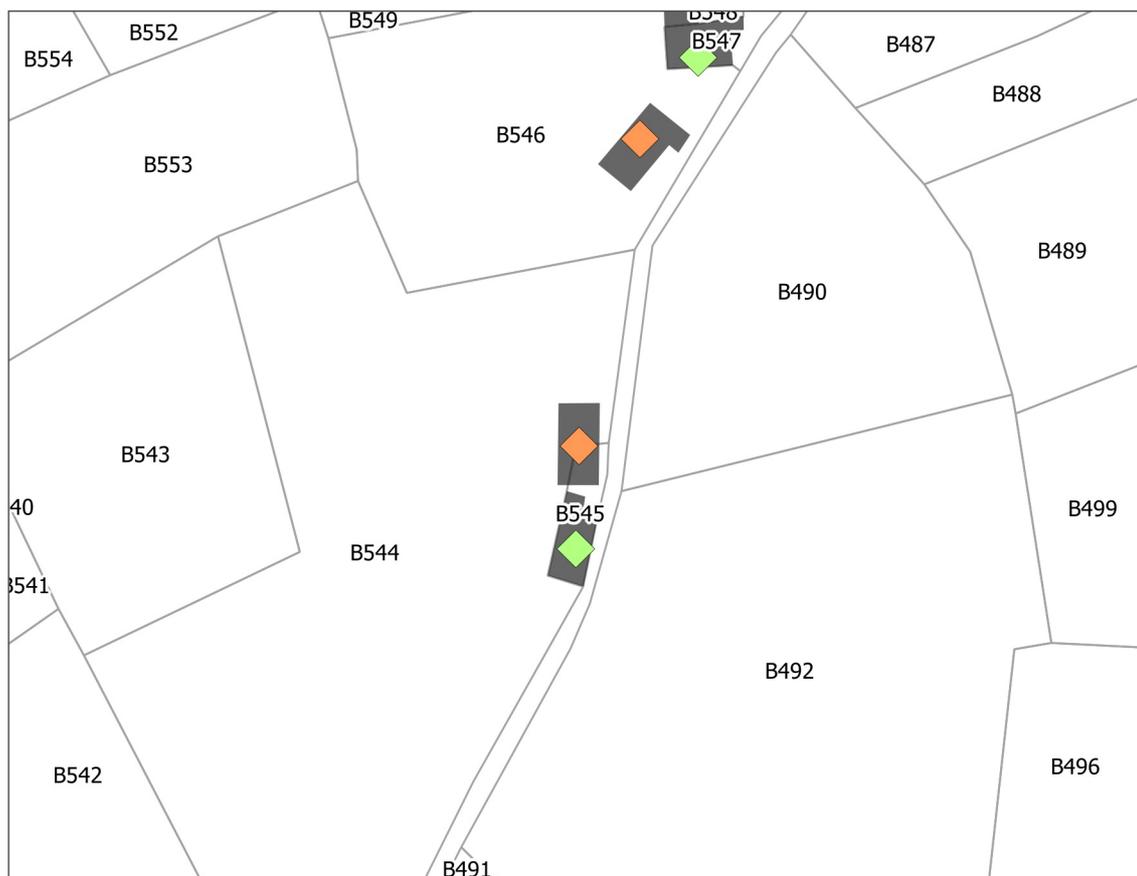
Nom :
 Secteur : Bénou
 Lieu-Dit : Labaigt Dauste
 Parcelle : B544-545
 Description : Bâtiment récent

Remarques : Hangar agricole récent
 Lié à une exploitation agricole : Oui

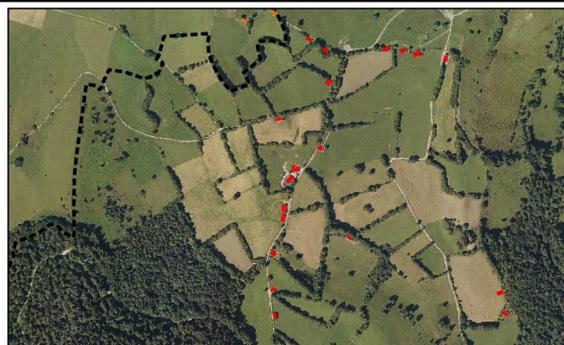
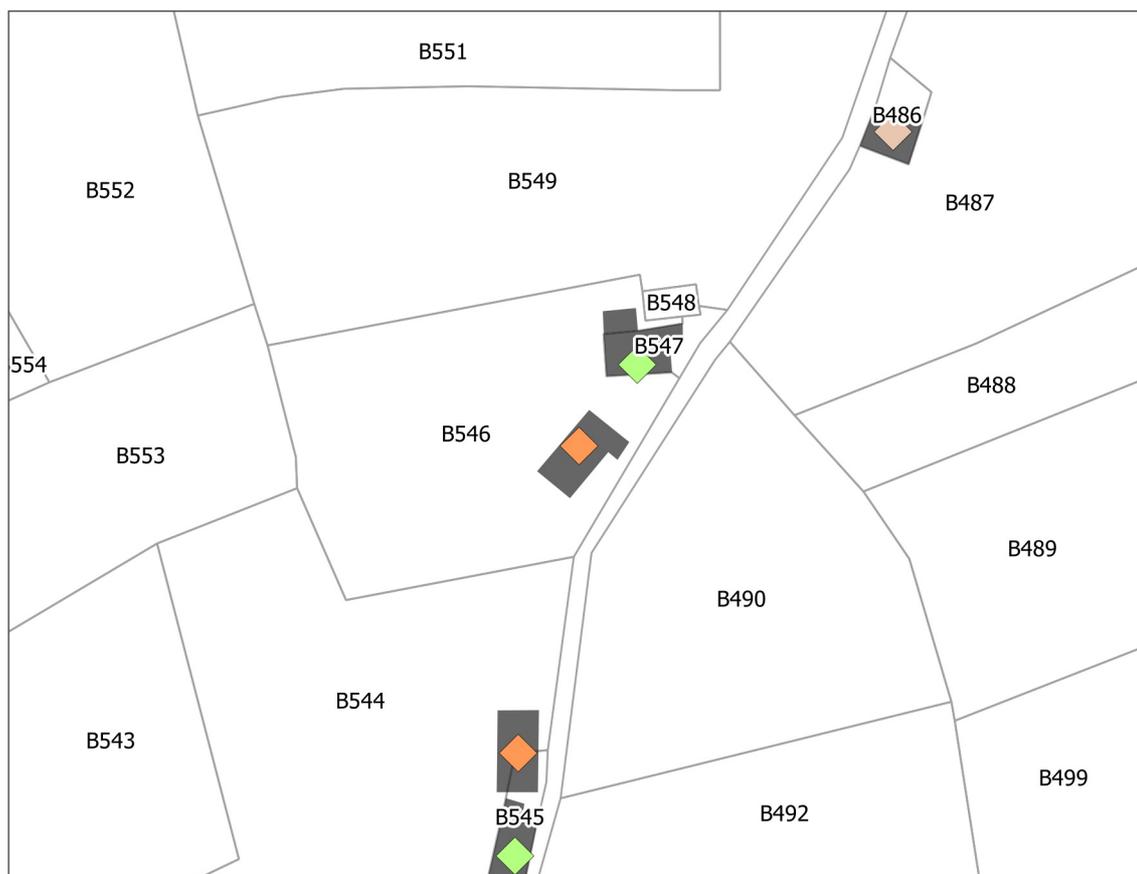
Nom :
 Secteur : Bénou
 Lieu-Dit : Labaigt Dauste
 Parcelle : B546
 Description : Grange agricole

Remarques : Bergerie - En activité
 Lié à une exploitation agricole : Oui

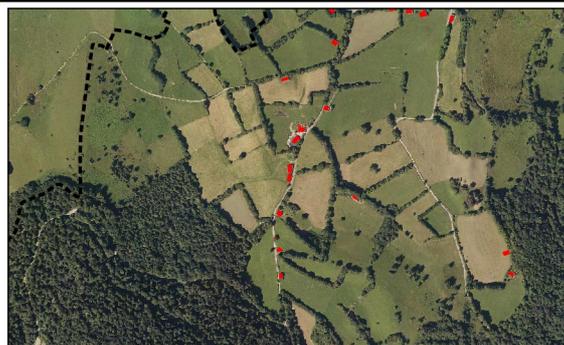
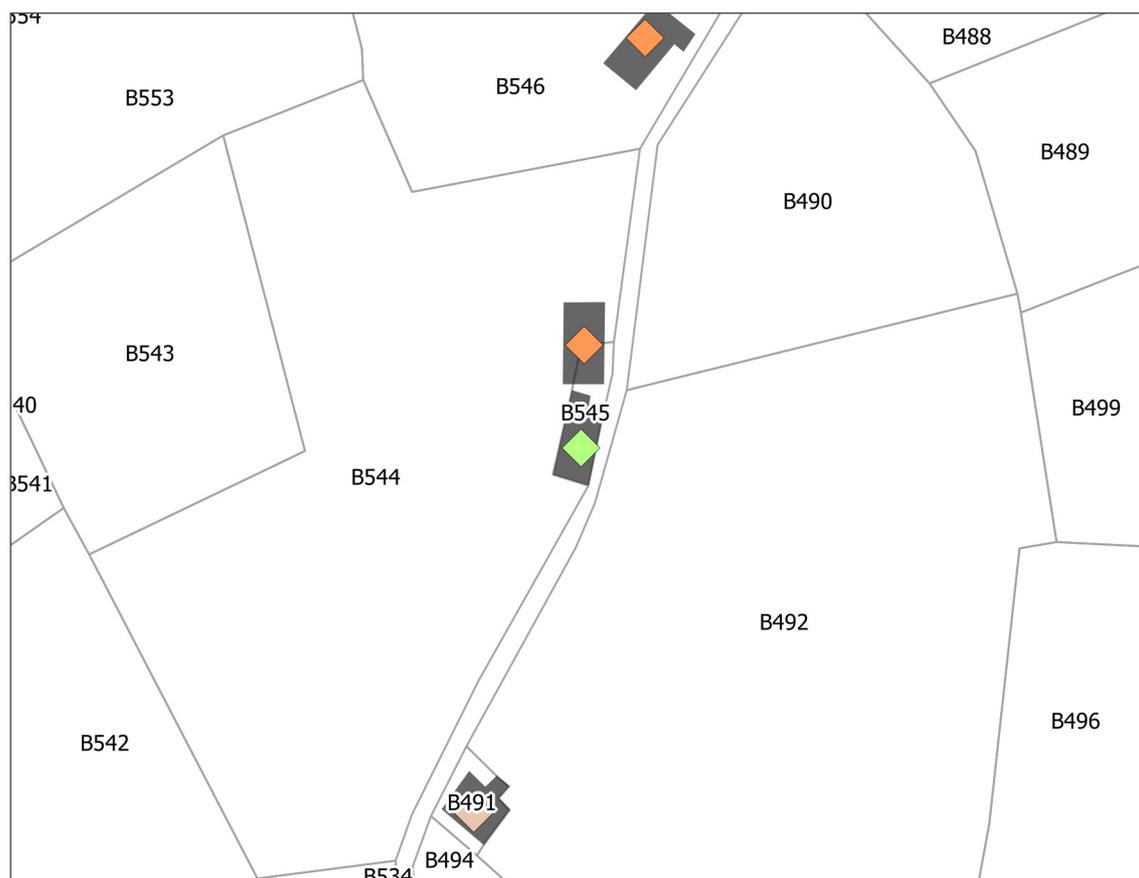
Nom :
Secteur : Bénou
Lieu-Dit : Labaigt Dauste
Parcelle : B545
Description : Grange agricole

Remarques : Bergerie utilisée
Lié à une exploitation agricole : Oui

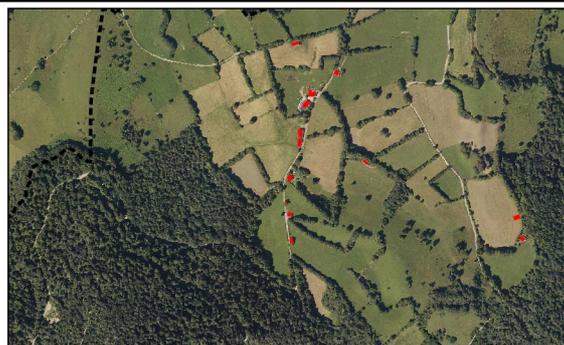
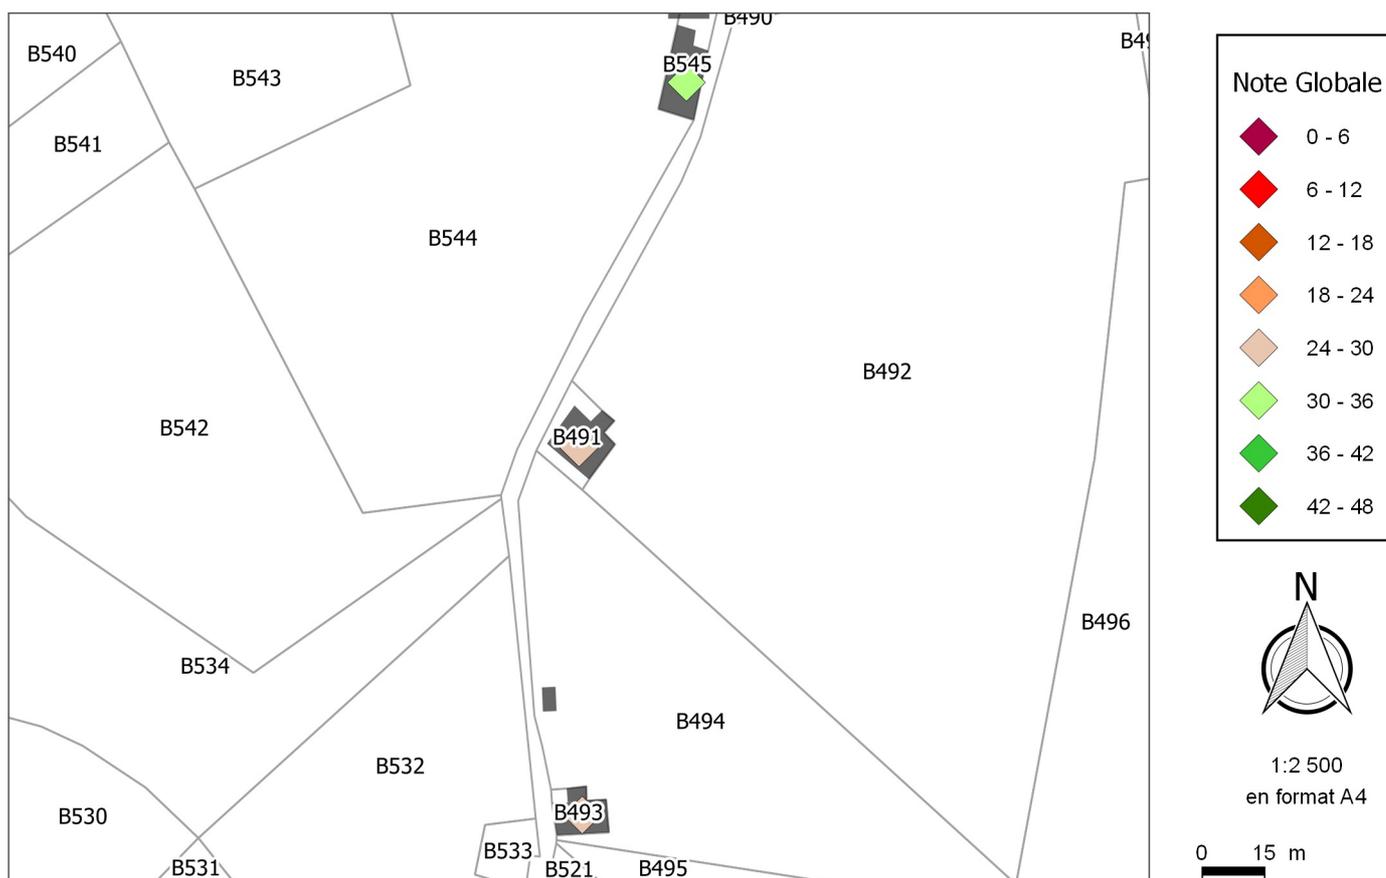
Remarques : Grange aménagée. Création et/ou élargissement d'ouvertures en façade et en toiture

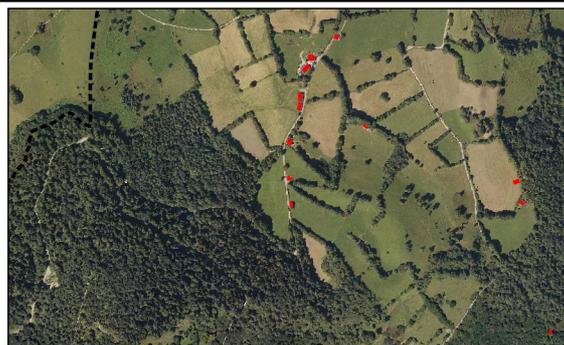
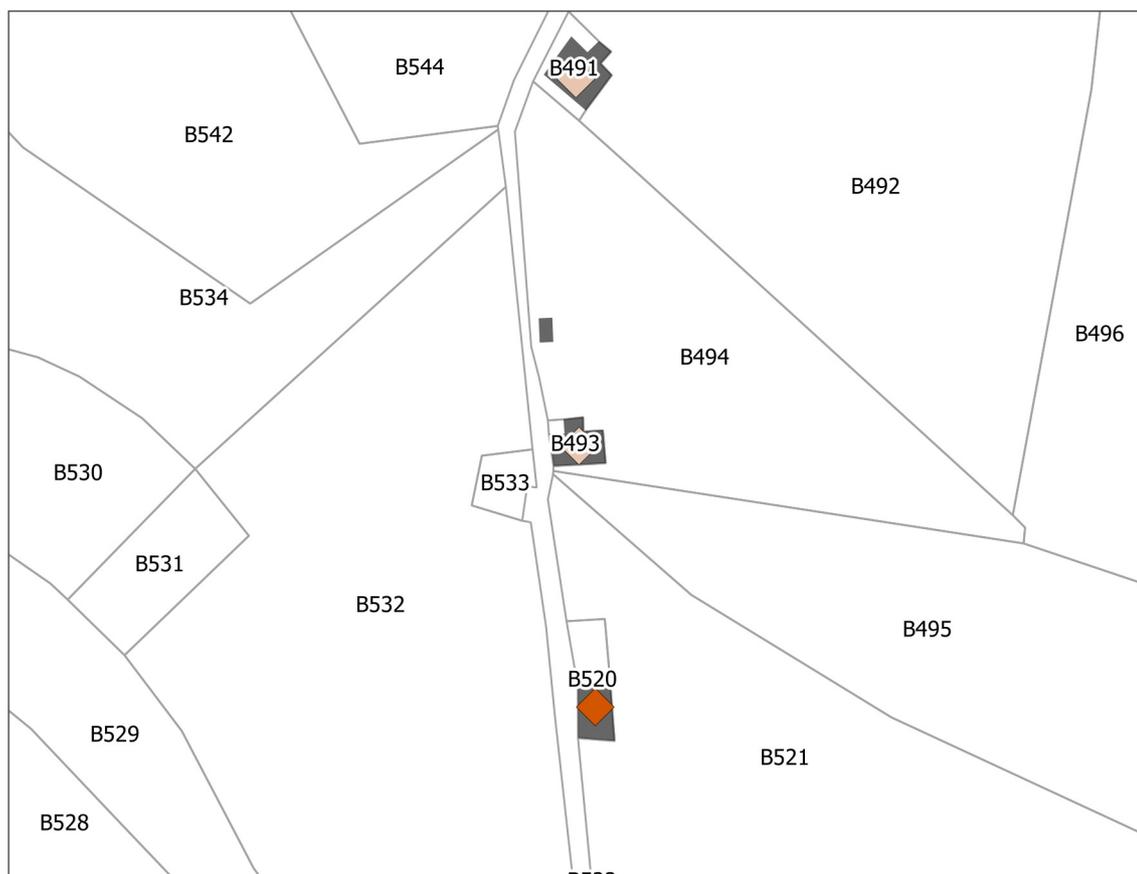
Nom :
Secteur : Bénou
Lieu-Dit : Baymouras
Parcelle : B493
Description : Grange agricole

Remarques : Toit en tôle. Encore utilisée pour l'agriculture ?
Lié à une exploitation agricole : Non

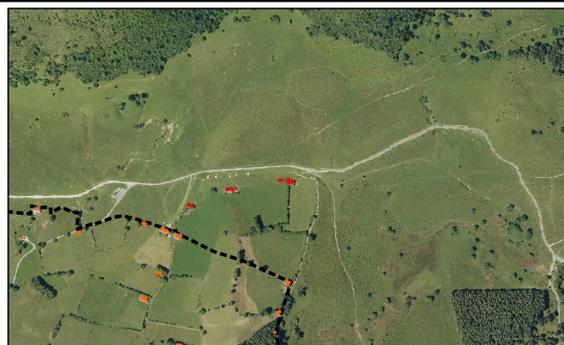
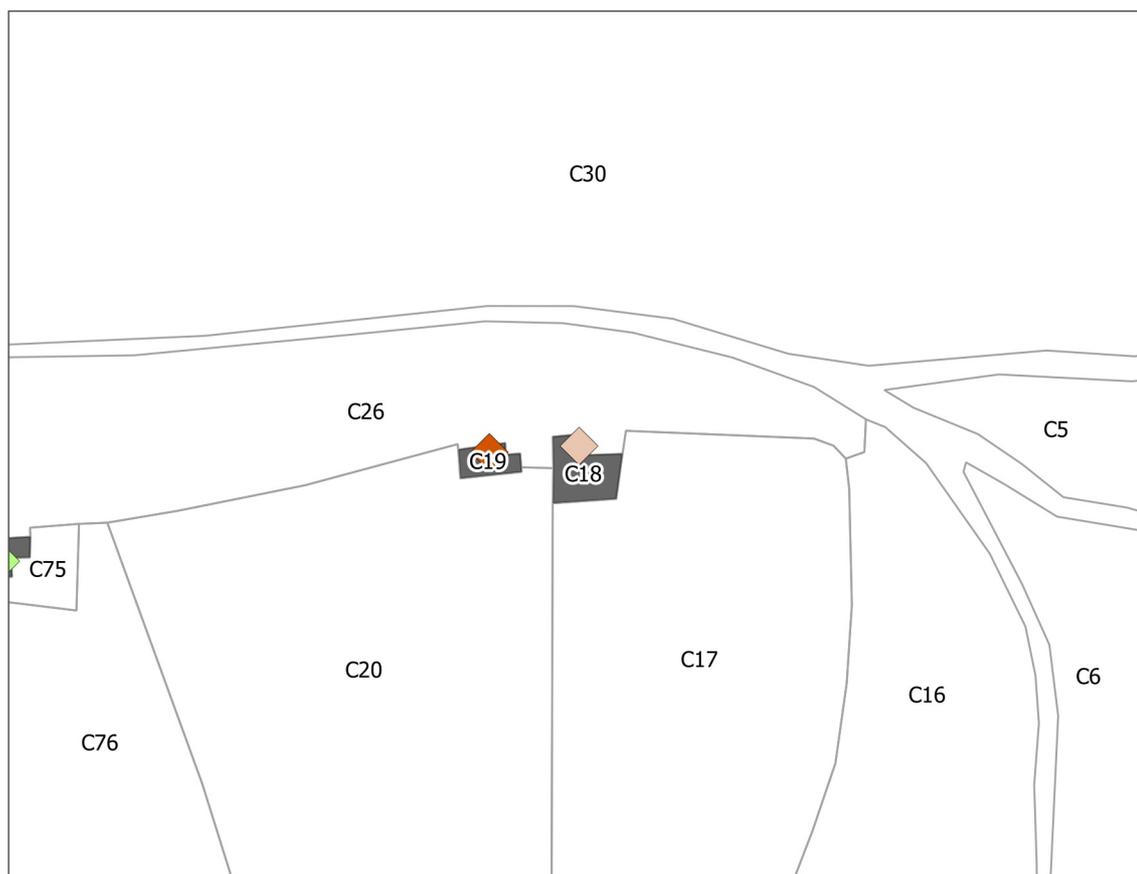
Nom :
Secteur : Bénou
Lieu-Dit : Pourteigt
Parcelle : C18
Description : Grange agricole

Remarques : Toiture en tôle. Pignon refait avec bardage bois
Lié à une exploitation agricole : Oui

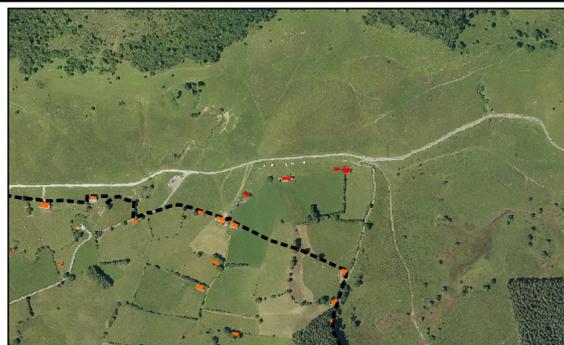
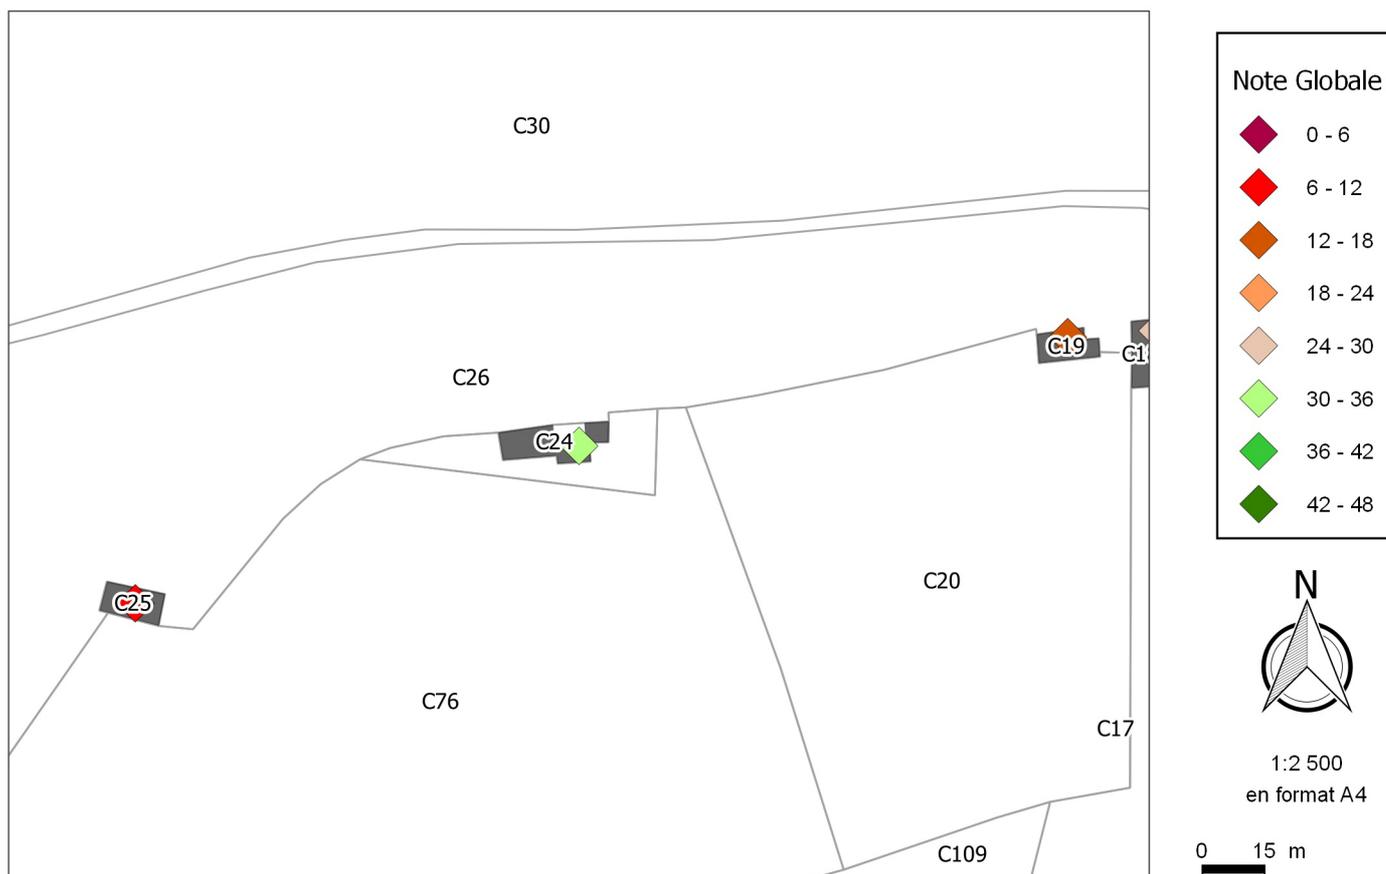
Nom : Grange d'Isaure
 Secteur : Bénou
 Lieu-Dit : pourteigt
 Parcelle : C24
 Description : Grange aménagée

Remarques : Grange aménagée
 Lié à une exploitation agricole : Non

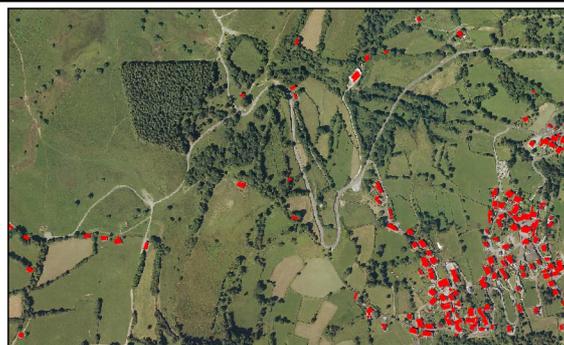
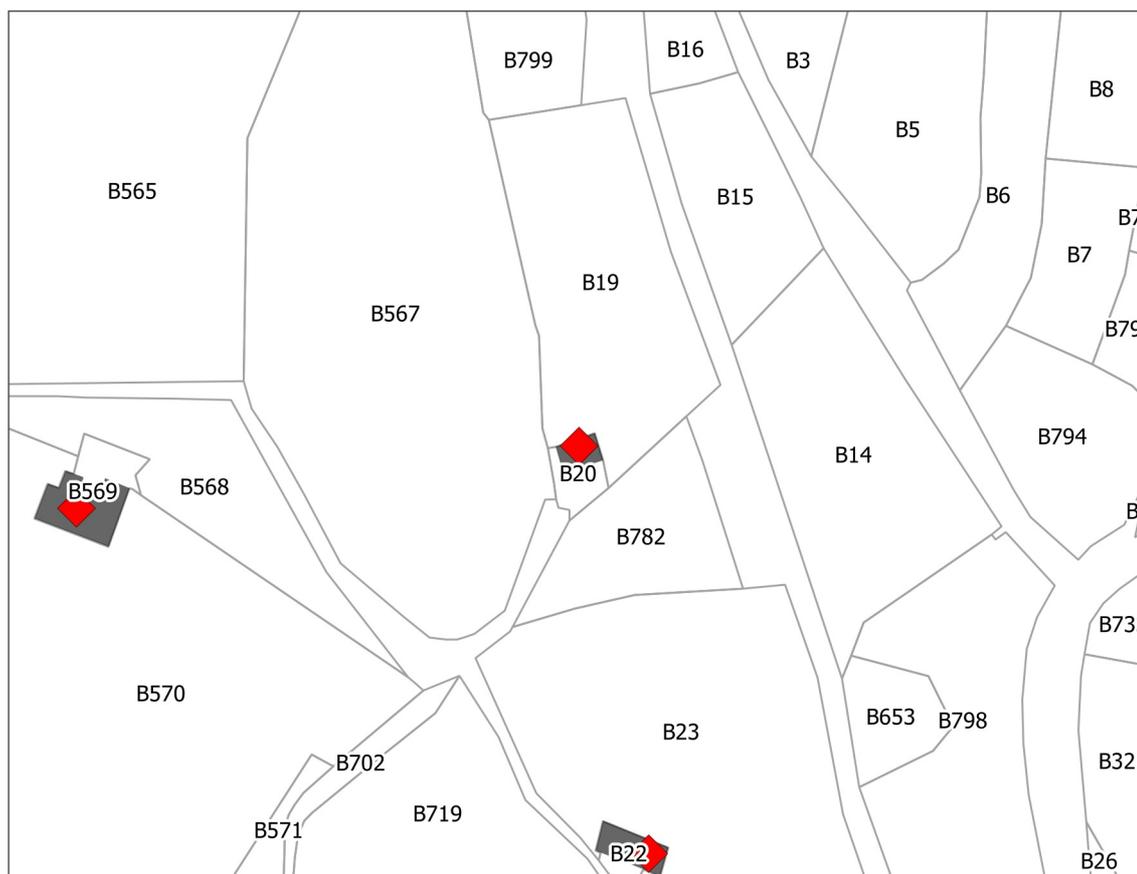
Nom :
 Secteur : Route du Bénou
 Lieu-Dit :
 Parcelle : B20
 Description : Ruine ?

Remarques : A voir
 Lié à une exploitation agricole : Non

Note globale : 11/48
 Note capacité des réseaux et voiries : 4/16
 Note intérêt du bâti : 0/16
 Note caractéristiques du site : 7/16
 Changement de destination : Non

Voirie : Voie communale ou départementale revêtue
Eau potable : Non desservi (travaux d'extension du réseau nécessaires)
Défense incendie : Pas de point d'eau conforme à moins de 2000m
Réseau électrique : Non desservi (travaux d'extension du réseau)
Situation : Inconnu
Exposition : Versant Est
Etat général : Inconnu
Intérêt patrimonial : Inconnu
Surface du bâtiment : Inconnu
Enjeux agricoles : Bâtiment indissociable du parcellaire sur lequel il se situe
Assainissement : Pas d'emplacement disponible ou pente >15%
Attractivité : Vue dégagée vers l'espace agricole ou naturel

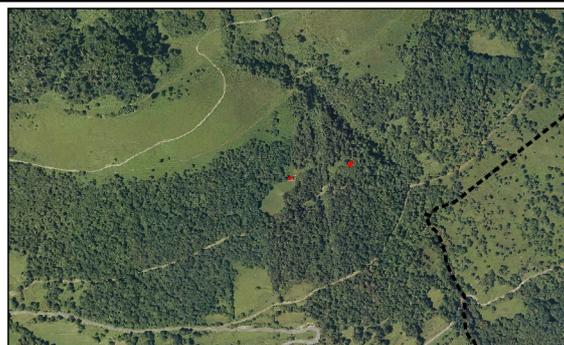
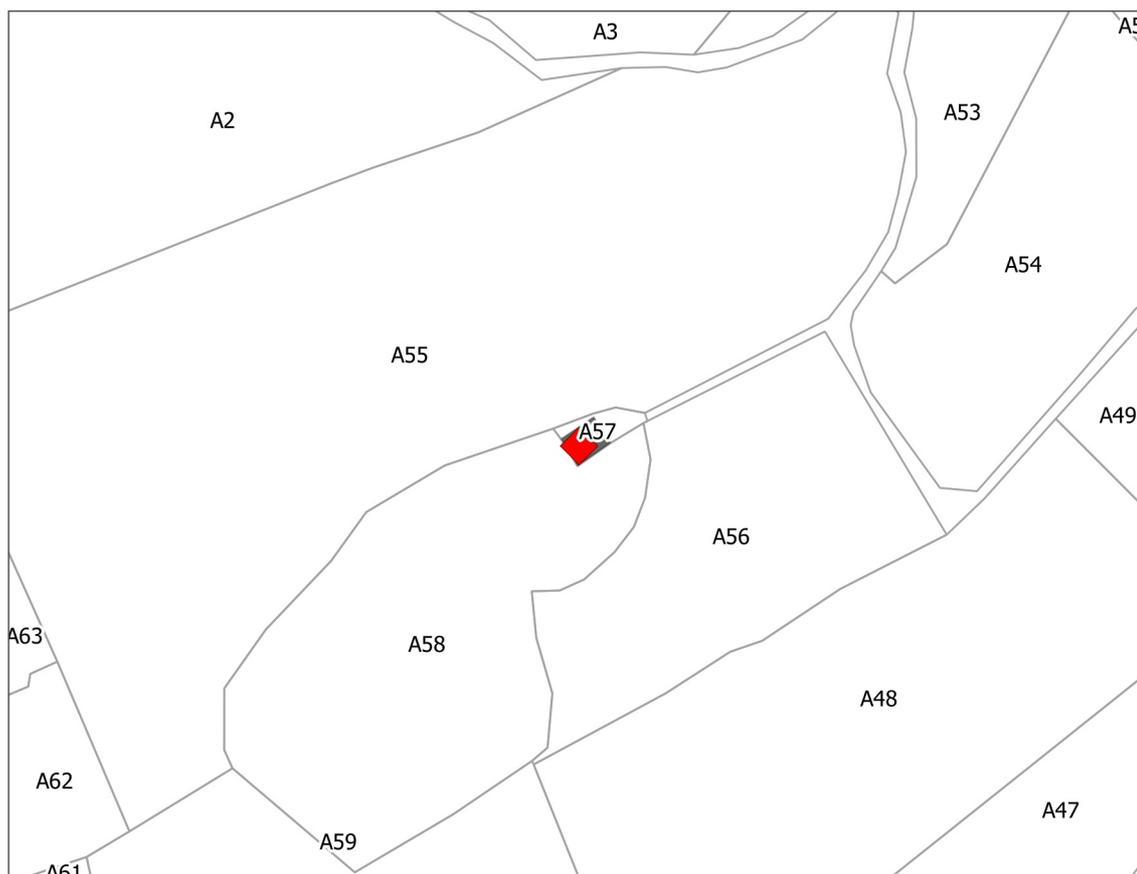
Nom :
 Secteur : Nord du village
 Lieu-Dit : Bouala
 Parcelle : A57
 Description : A voir

Remarques :
 Lié à une exploitation agricole : Non

Note globale : 8/48
 Note capacité des réseaux et voiries : 0/16
 Note intérêt du bâti : 0/16
 Note caractéristiques du site : 8/16
 Changement de destination : Non

Voirie : Pas d'accès carrossable à moins de 100 m
Eau potable : Non desservi (travaux d'extension du réseau nécessaires)
Défense incendie : Pas de point d'eau conforme à moins de 2000m
Réseau électrique : Non desservi (travaux d'extension du réseau)
Situation : Inconnu
Exposition : Versant sud
Etat général : Inconnu
Intérêt patrimonial : Inconnu
Surface du bâtiment : Inconnu
Enjeux agricoles : Bâtiment indissociable du parcellaire sur lequel il se situe
Assainissement : Pas d'emplacement disponible ou pente >15%
Attractivité : Vue dégagée vers l'espace agricole ou naturel

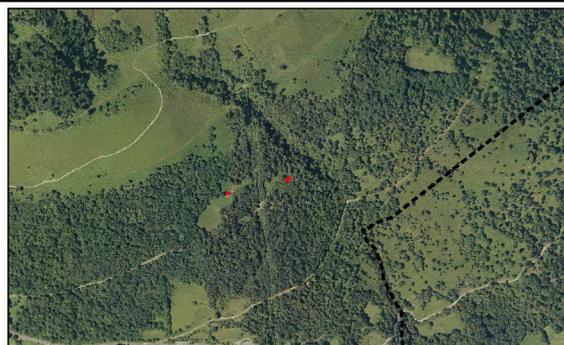
Nom :
 Secteur : Nord du village
 Lieu-Dit : Bouala
 Parcelle : A50
 Description : Ruine ?

Remarques : A voir
 Lié à une exploitation agricole : Non

Note globale : 4/48
 Note capacité des réseaux et voiries : 0/16
 Note intérêt du bâti : 0/16
 Note caractéristiques du site : 4/16
 Changement de destination : Non

Voirie : Pas d'accès carrossable à moins de 100 m
Eau potable : Non desservi (travaux d'extension du réseau nécessaires)
Défense incendie : Pas de point d'eau conforme à moins de 2000m
Réseau électrique : Non desservi (travaux d'extension du réseau)
Situation : Inconnu
Exposition : Versant sud
Etat général : Inconnu
Intérêt patrimonial : Inconnu
Surface du bâtiment : Inconnu
Enjeux agricoles : Bâtiment indissociable du parcellaire sur lequel il se situe
Assainissement : Pas d'emplacement disponible ou pente >15%
Attractivité : Inconnu

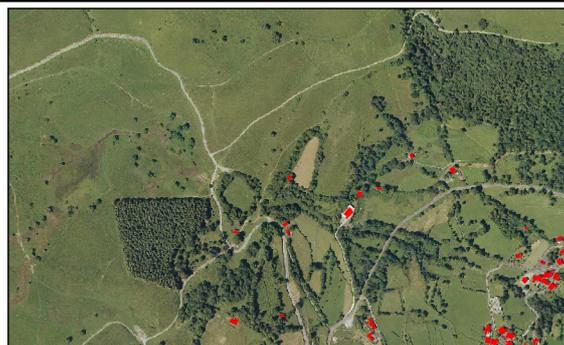
Nom :
Secteur : Houndas
Lieu-Dit : Cournades
Parcelle : A87
Description : Ruine ?

Remarques : A voir
Lié à une exploitation agricole : Oui

Note globale : 4/48
Note capacité des réseaux et voiries : 0/16
Note intérêt du bâti : 0/16
Note caractéristiques du site : 4/16
Changement de destination : Non

Voirie : Pas d'accès carrossable à moins de 100 m
Eau potable : Non desservi (travaux d'extension du réseau nécessaires)
Défense incendie : Pas de point d'eau conforme à moins de 2000m
Réseau électrique : Non desservi (travaux d'extension du réseau)
Situation : Inconnu
Exposition : Versant sud
Etat général : Inconnu
Intérêt patrimonial : Inconnu
Surface du bâtiment : Inconnu
Enjeux agricoles : Bâtiment indissociable du parcellaire sur lequel il se situe
Assainissement : Pas d'emplacement disponible ou pente >15%
Attractivité : Inconnu

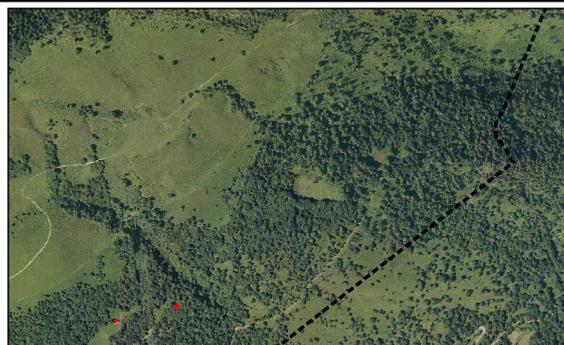
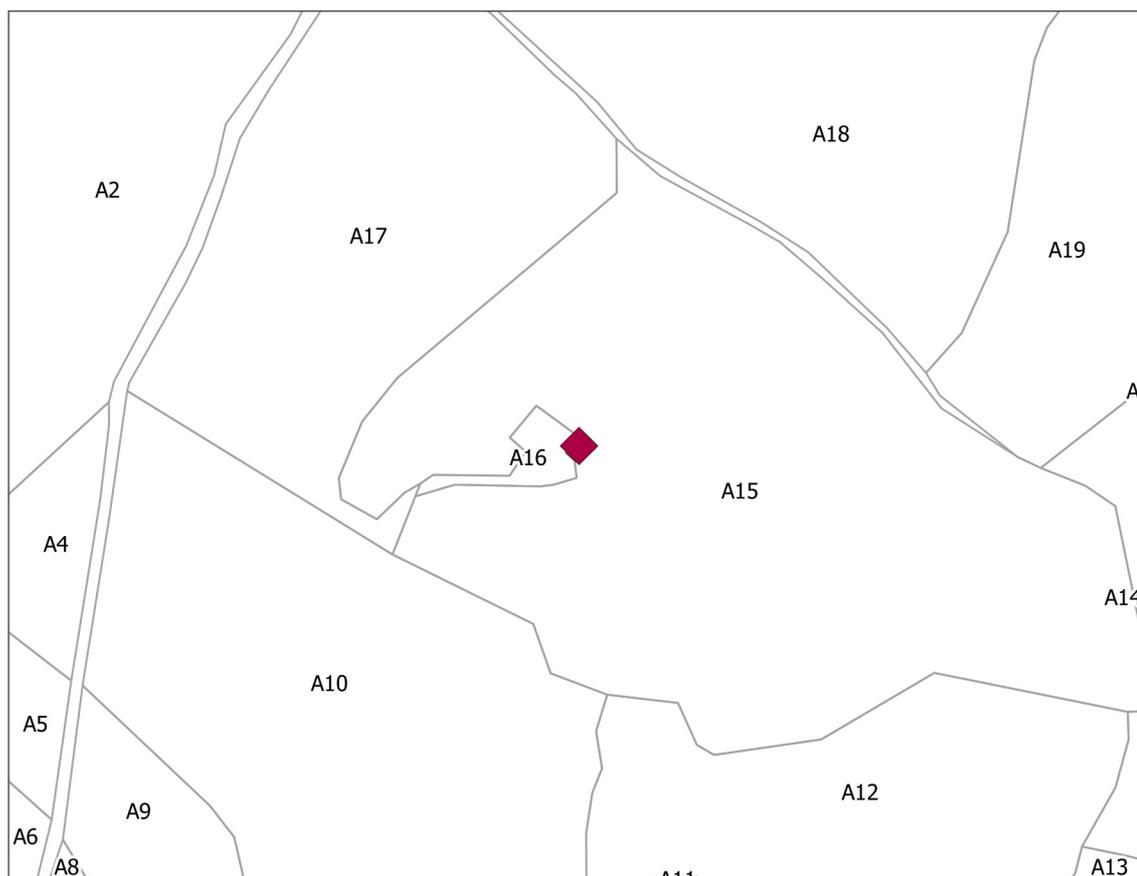
Nom :
 Secteur : Nord du village
 Lieu-Dit : Lats
 Parcelle : A16
 Description : Ruine ?

Remarques : A voir ?
 Lié à une exploitation agricole : Non
