*Syndicat Intercommunal à Valeur Unique de
la Vallée d'Ossau*

Schéma Directeur d'Assainissement
Rapport complet

RAPPORT D'AVANCEMENT

A13.05.02 – Octobre 2015

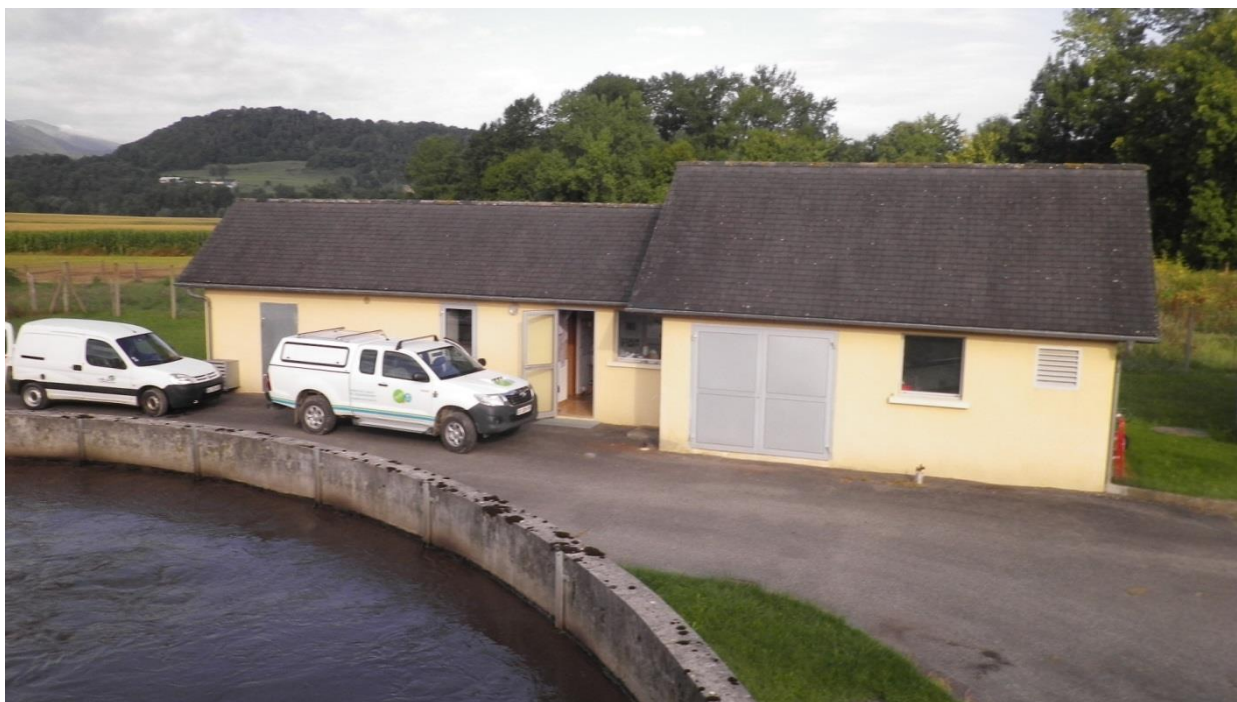
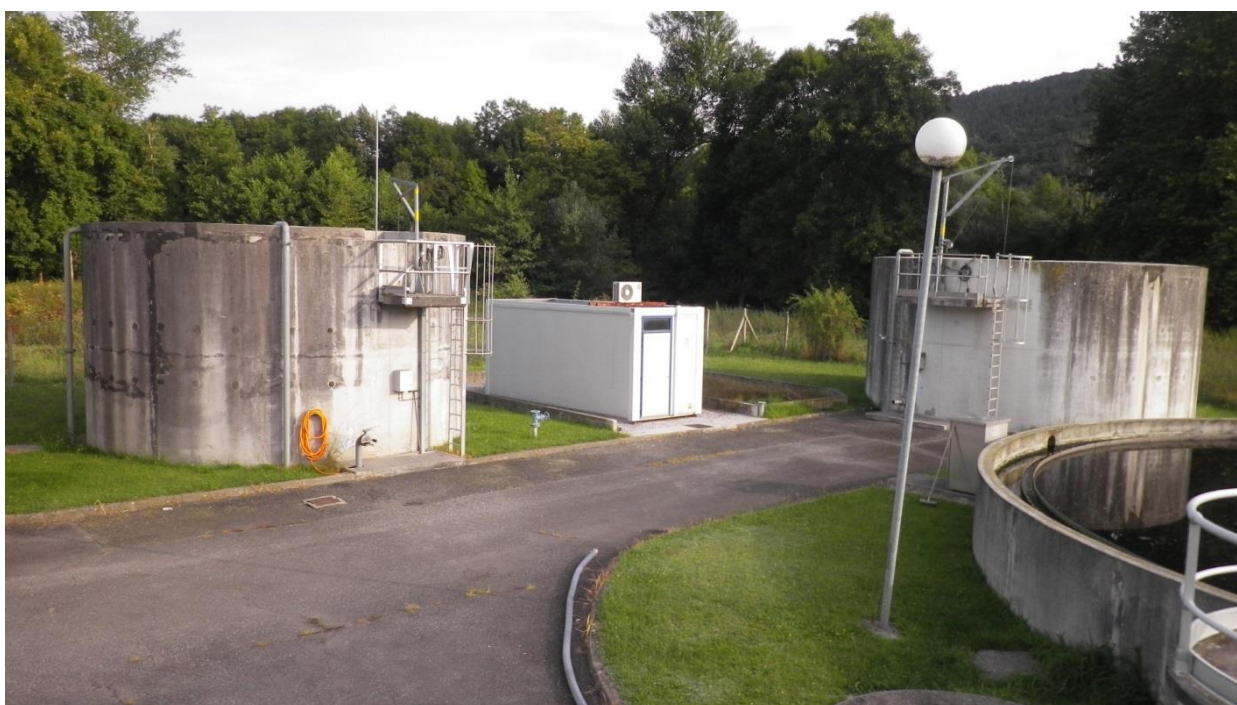
Figure 10 : Photos de la STEP

Les photos de la station d'épuration ci-dessous ont été prises en aout 2013.

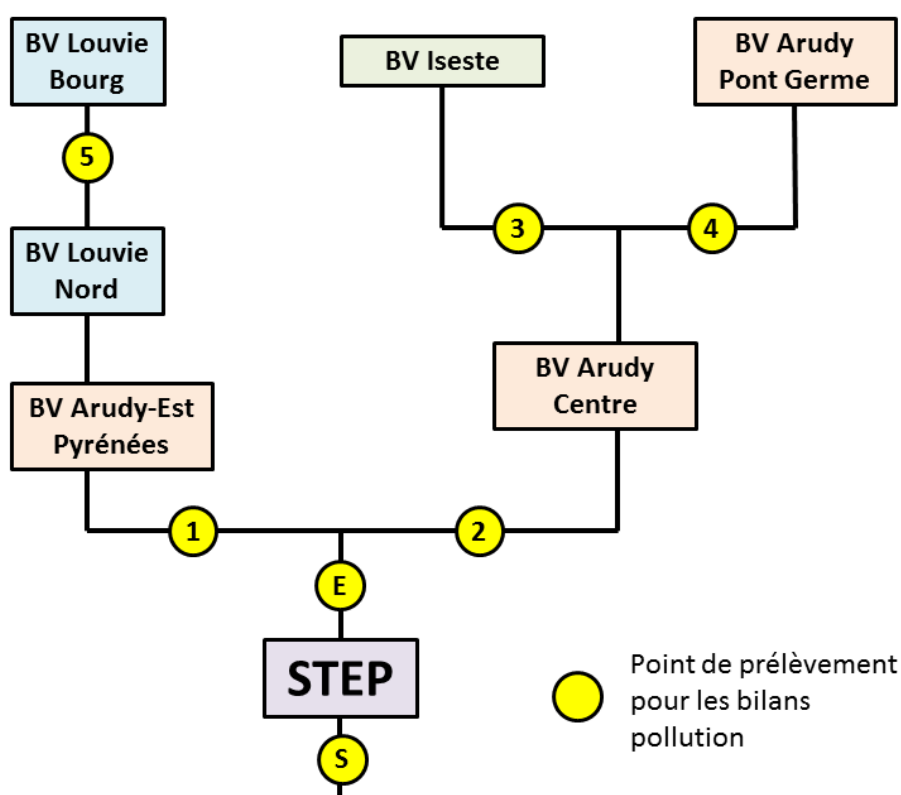
Figure 20 : Localisation des points de prélèvement des bilans pollution

Les différents points de prélèvement ont été choisis en fonction du découpage des bassins de collecte et de l'emplacement des points de mesures. Le schéma ci-dessous permet de situer les points de prélèvements en fonction des bassins de collecte des eaux usées :

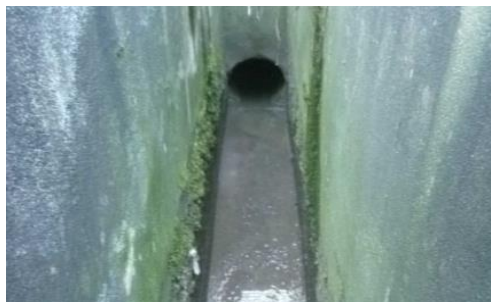
- La station peut être isolée au moyen d'une vanne murale sur l'entrée STEP.
- Les débits by-passés sont comptabilisés par un canal venturi et une sonde de niveau.
- Le génie civil est en bon état général.

Figure 26 : STEP / Vue sur le canal venturi du By-pass

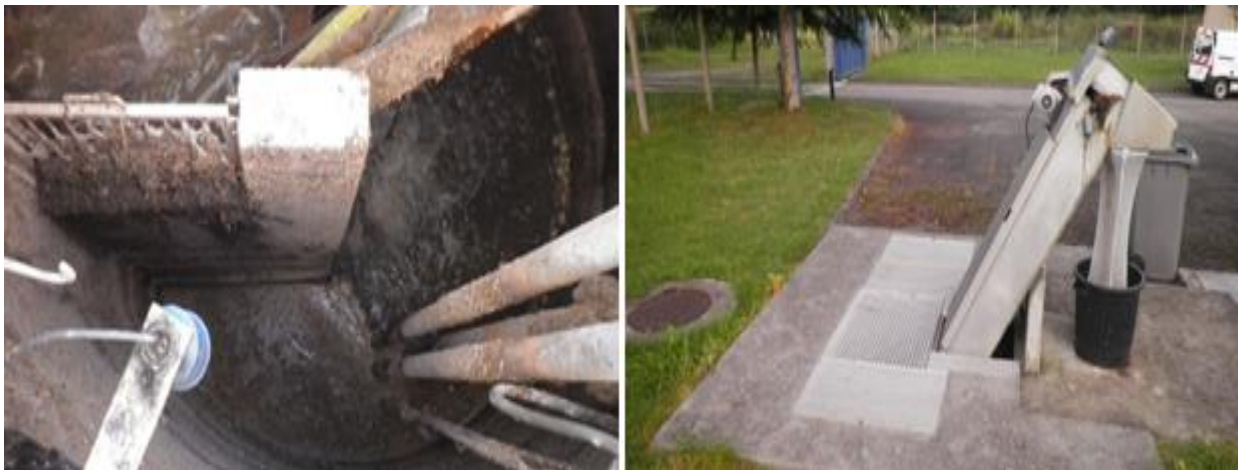
Figure 27 : Vue sur le poste de relevage et le dégrilleur automatique

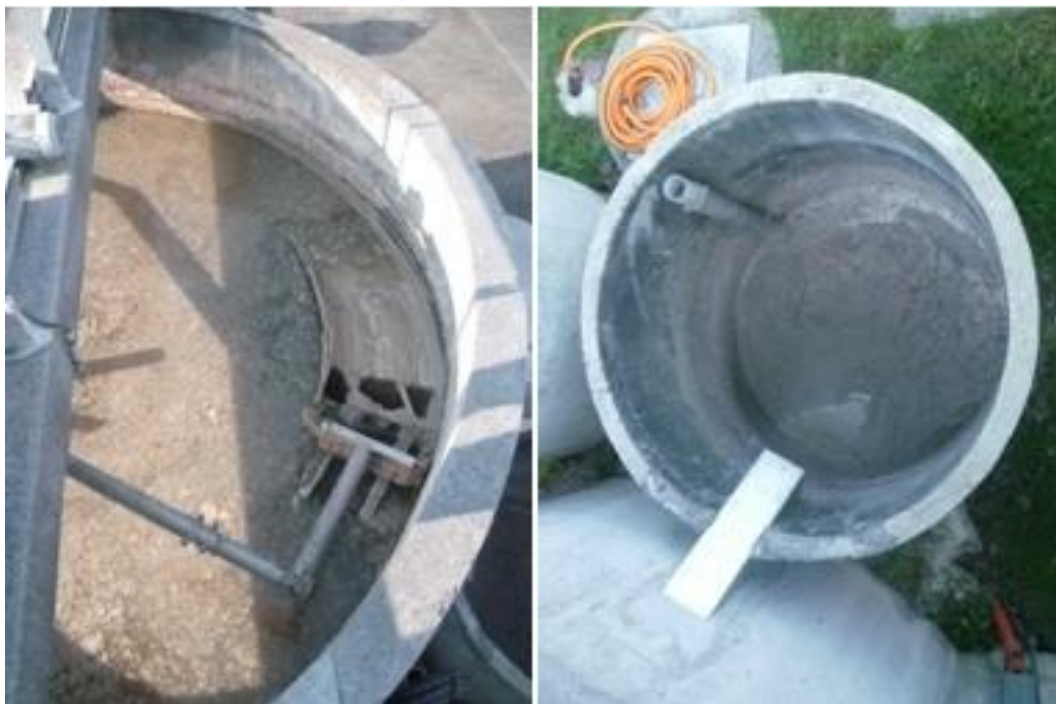
Figure 28 : STEP / Vues dégraisseur/dessableur et sur le silo de récupération des flottants

- Présence importante de graisses en surface.
- L'accès au cône de récupération des graisses est difficile et non sécurisé. Le nettoyage est réalisé depuis la nacelle avec un risque de chute.
- Il n'y a pas de bouée de sauvetage à proximité immédiate.
- Il y a une fuite au niveau du génie civil de la fosse à sable.

- Aménagement d'un accès sécurisé au cône de récupération des graisses.
- Réparation de la fuite au niveau du génie civil de la fosse à sable.
- Installation d'une bouée de sauvetage.

- La fuite au niveau du génie civil de la fosse à sable.
- La mise en place d'une bouée de sauvetage.
- Installation d'un accès au cône de récupération des graisses.
- Installation d'un extracteur de sable automatique.

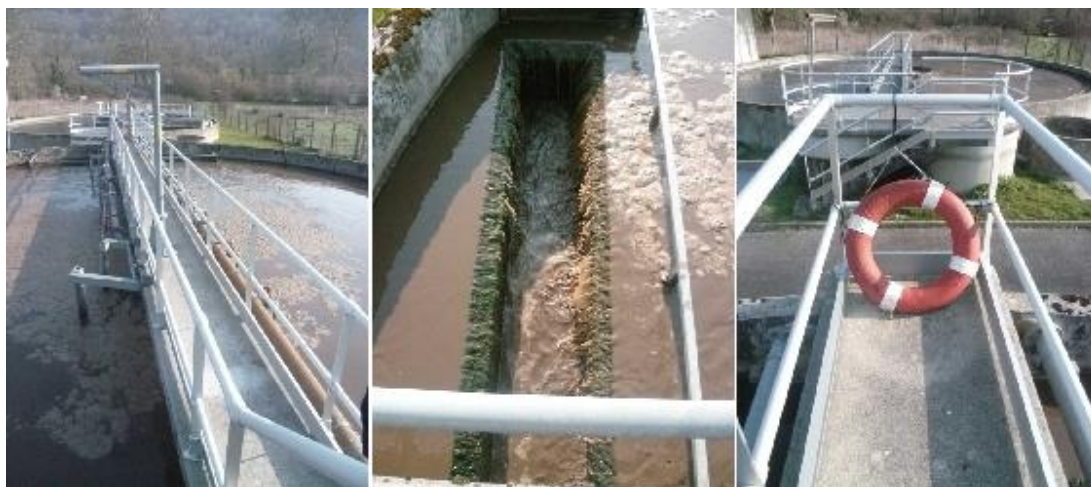
Figure 29 : Vue sur la passerelle du bassin d'aération ainsi que sur déversoir de réoxygénation

Le traitement mis en place sur la station d'Arudy est assuré par une filière boues activées avec aération prolongée. Le bassin d'aération, de forme cylindrique, permet la dégradation biologique des effluents.

- Le génie civil est ancien, mais en bon état, il ne présente pas de fissure, n'y de fuite.
- Il y a une bouée de sauvetage.
- Le bassin présente une couleur brune foncée, il y a un peu de mousse en surface et quelques flottants.

2. Remplacement des prétraitements	80 000 €
<i>Mise en place d'un dégrilleur compact</i>	
<i>Mise en place d'un répartiteur</i>	
3. Bassin d'aération existant	5 000 €
<i>Reprise des fissures et autres fuites</i>	
<i>Sécurisation de l'accès à la plateforme</i>

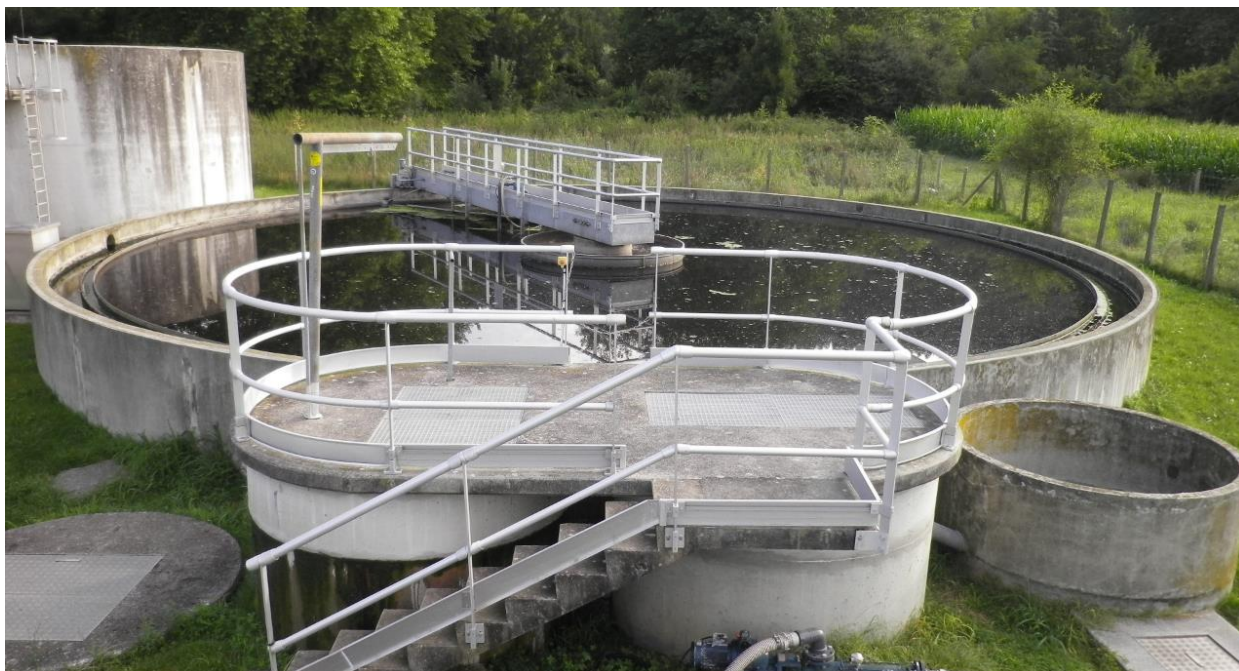
Figure 30 : STEP / Vue sur le dégazeur

- A noter la présence d'une importante quantité de mousse, due à l'absence de dénitrification.
- Le dégazeur présente une fuite sur son génie civil.

Le dégazeur est en bon état, mais des fuites au niveau du génie civil du puits de recirculation pourraient être reprises. L'installation d'une bouée de sauvetage serait nécessaire.

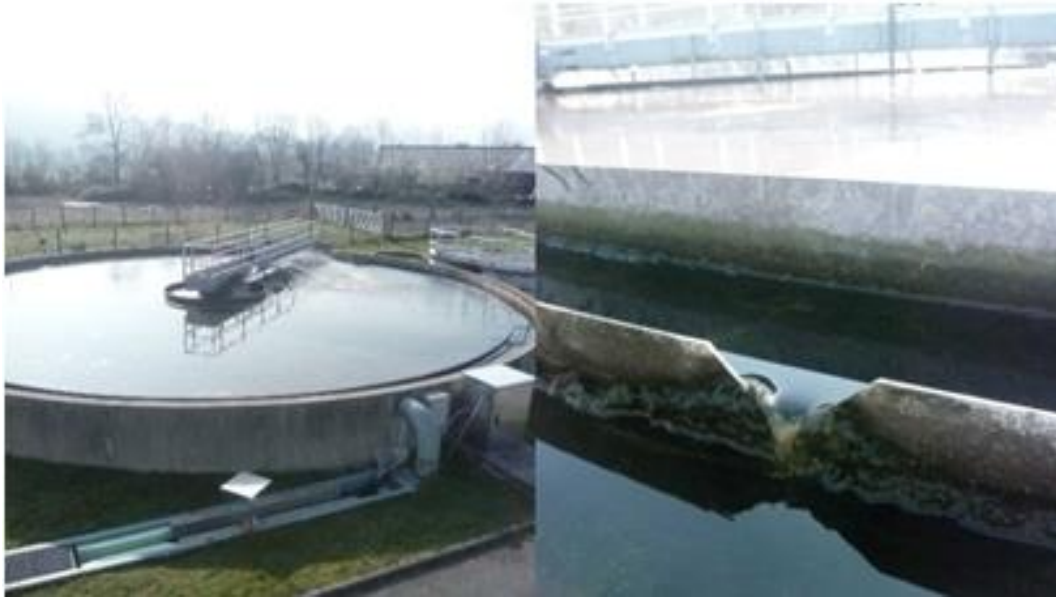
Figure 31 : STEP / Vues sur le clarificateur

- La partie inférieure de la goulotte est corrodée au niveau du génie civil avec désagrégation du béton et apparition d'une rugosité de surface.
- Cet ouvrage est dépourvu de bouée de sauvetage.
- Il y a quelques fissures au niveau du génie civil mais toutes calcifiées.

- Colmatage des fissures
- Mis en place d'une bouée de sauvetage.

4. Clarificateur existant	7 000 €
<i>Reprise des fissures et autres fuites</i>	
<i>Sécurisation de l'accès à la plateforme</i>	
5. Poste toutes eaux	5 000 €
<i>Reprise de la conduite de refoulement vers le bassin d'aération</i>

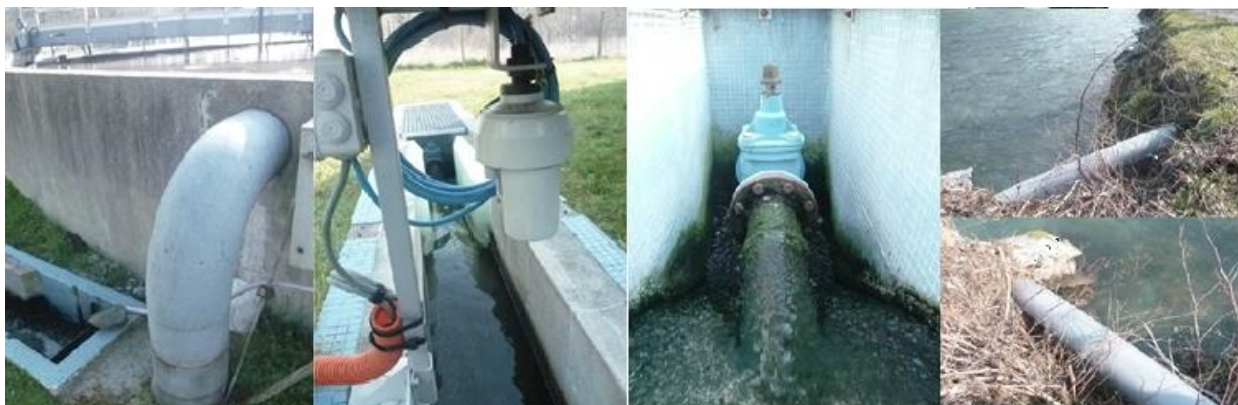
Figure 32 : STEP / Vues sur les différentes étapes constituant du rejet

- Travaux de remise en état de la canalisation de rejet.
- Aménagement du canal de manière à lisser le niveau d'eau.

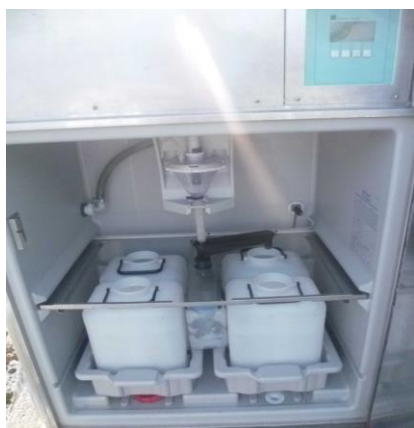
Deux préleveurs automatiques sont installés au début et à la fin de la File Eau. Ces préleveurs de marque Endress + Hauser effectuent un prélèvement de 50 ml tous les 2 m³. En entrée, les prélèvements ont lieu dans le canal venturi au niveau du prétraitement ; en sortie, ils ont lieu dans le canal de comptage. Les préleveurs sont installés dans deux armoires (photo à gauche).

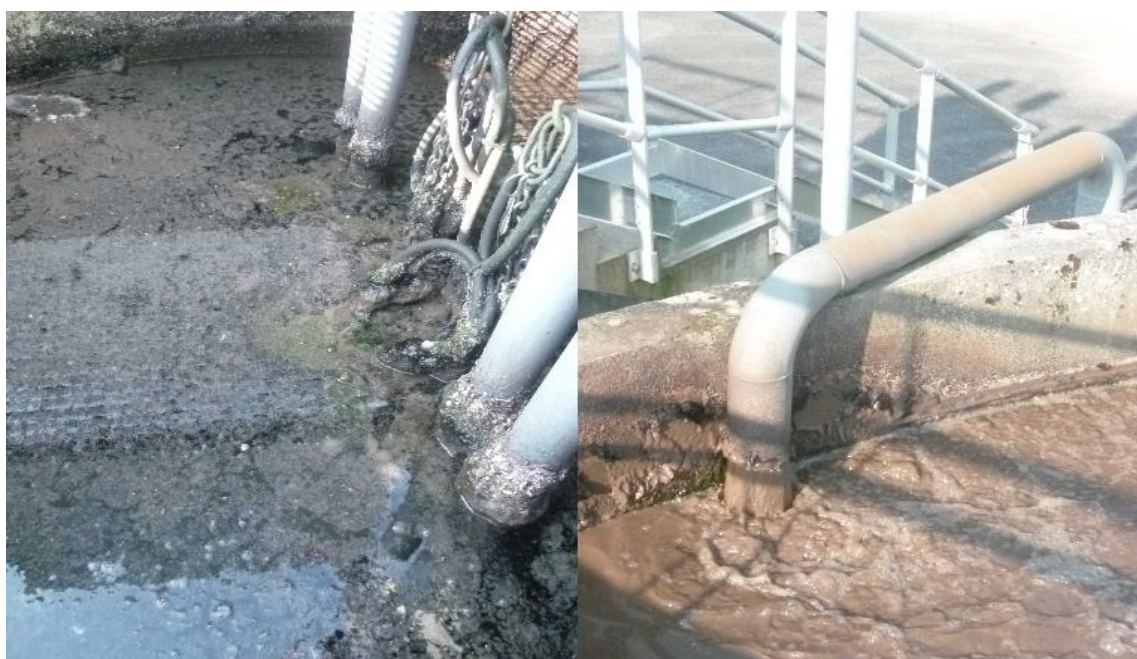
Figure 33 : STEP / Vue sur le puits de recirculation et sur la sortie au niveau du bassin d'aération

Recirculation des boues	
Taux de recirculation	100 % du débit moyen
Débit horaire	80 m³/h
Débit journalier de recirculation	940 m³/j
Temps de recirculation	12 h/jour

- Le déclenchement de la recirculation est sur horloge. Il y a une vanne d'isolement qui permet de vider le poste.
- La pompe de recirculation est doublée. Dans le cas d'une panne ou d'un dysfonctionnement de la pompe, la recirculation des boues sera assurée. Une seule pompe fonctionne en continu.
- On remarque des fuites au niveau du génie civil du puits de recirculation. (Fuites importantes)

- Réparation de la fuite sur le génie civil du puits de recirculation.

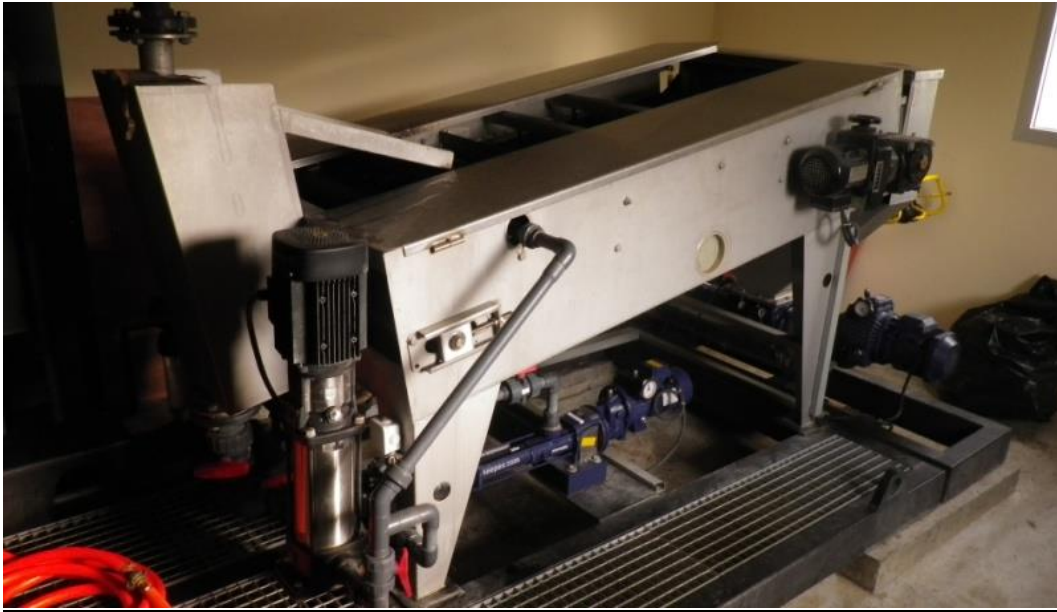
15.1.3.3. *Table d'égouttage et Silo de stockage.*

Un flocculant est injecté pendant le process. Il permet une meilleure conglomération des boues. Une fois égouttées, ces boues sont stockées dans deux grands silos, elles y atteignent une siccité de 140 mg/l soit 14 %. Elles sont finalement extraites et évacuées par un camion hydrocureur afin d'être revalorisées par épandage agricole.

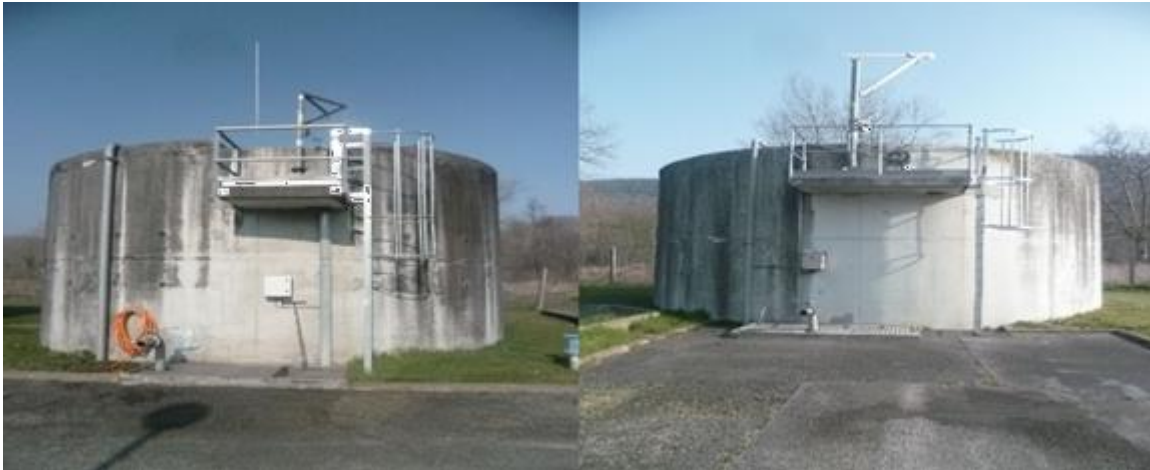
Figure 34 : STEP / Silos de stockage / En haut à gauche : Silo 1 ; En haut à droite : Silo 2

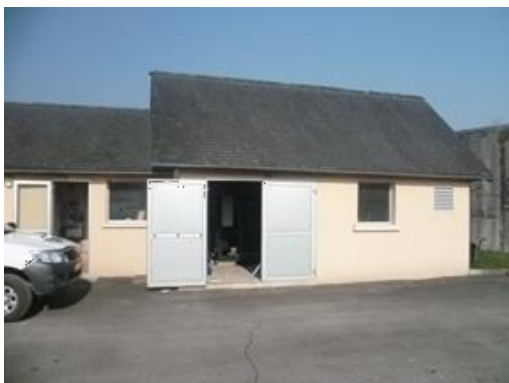
15.1.3.5. Local d'exploitation

- Porte d'accès en verre.
- Aération sur plusieurs pans de murs.
- Armoire électrique, point d'eau, chauffage.
- Lieu de stockage du floculant sur simple palette.

- Mise en place d'un lieu de stockage plus adéquat pour les floculants
-

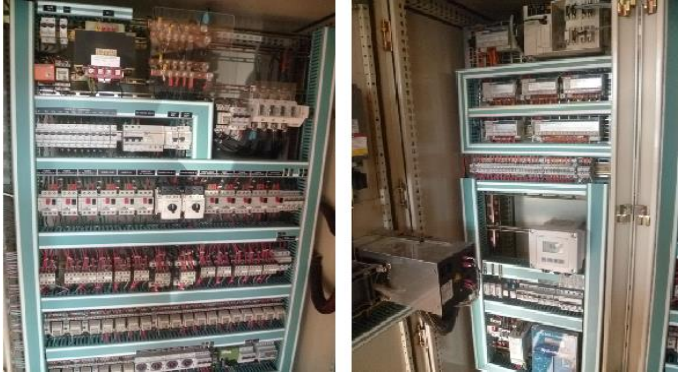
15.1.3.6. *Armoire électrique*

- Armoire électrique avec peu de commandes extérieures.
- Pas de place vacante dans l'armoire.
- Module de télégestion : Modicon TSX Micro.

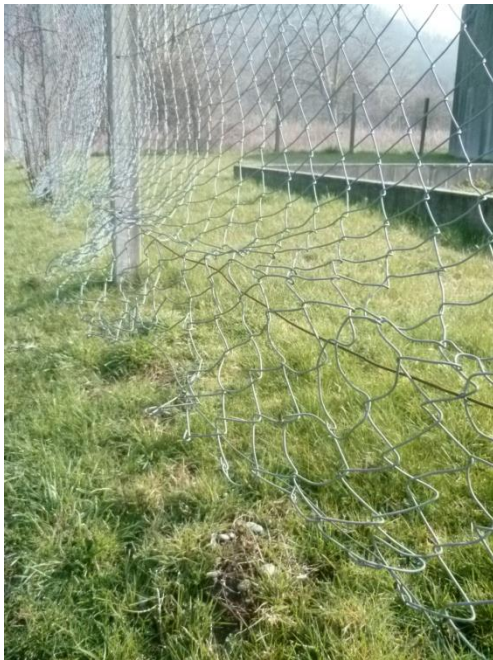
15.1.3.7. *Clôture – Portail*

- Clôture périphérique : état médiocre
- Portail d'accès en bon état, verrouillé par une chaîne et un cadenas.

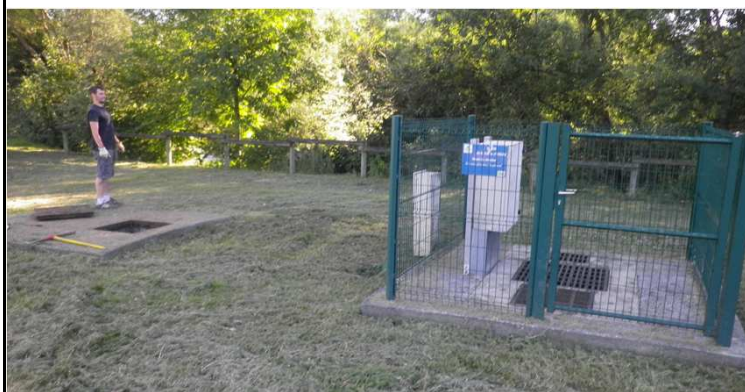
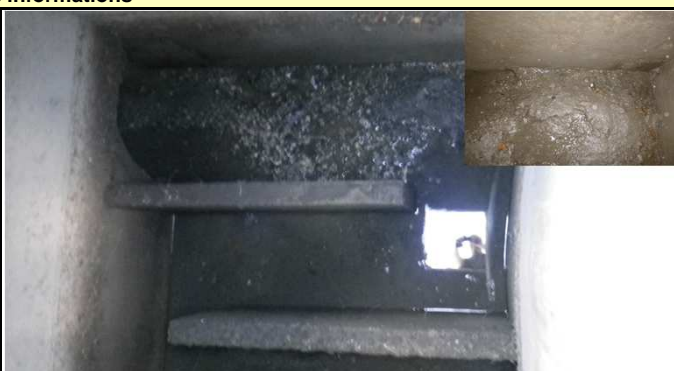
Vue interieur

- Géométrie de la bache :	Circulaire
- Diamètre ou dimensions :	9 m
- Niveau marné bas :	0,0 m
- Niveau marné haut :	1,9 m
- Niveau marné très haut :	NA
- Niveau d'alarme :	NA
- Hauteur marnée normal :	1,9 m
- Volume bâché normal :	140 m ³
- Nature de la bache :	béton

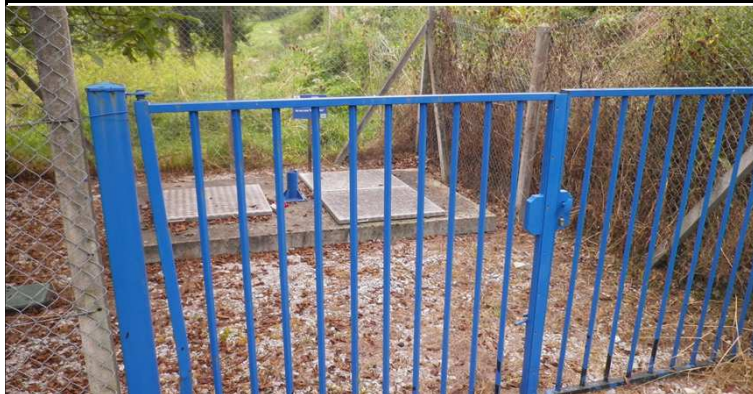
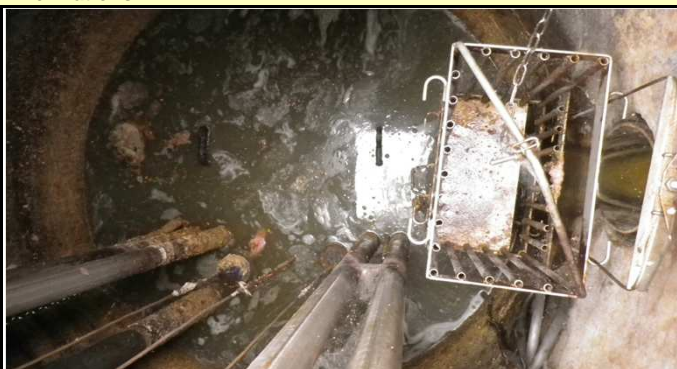
Vue interieur

- Géométrie de la bache :	Circulaire
- Diamètre ou dimensions :	1,5 m
- Niveau marné bas :	
- Niveau marné haut :	
- Niveau marné très haut :	
- Niveau d'alarme :	
- Hauteur marnée normal :	
- Volume bâché normal :	
- Nature de la bache :	béton

- Déclenchement des pompes:	Poires
- Trop plein :	OUI
- Poste en télésurveillance :	NON
- Poste en télégestion :	NON
- Chambre de vannes :	OUI
- Dégrilleur :	OUI
- Réarmeur:	NON
- Cloturé :	OUI
- Verrouillé :	OUI

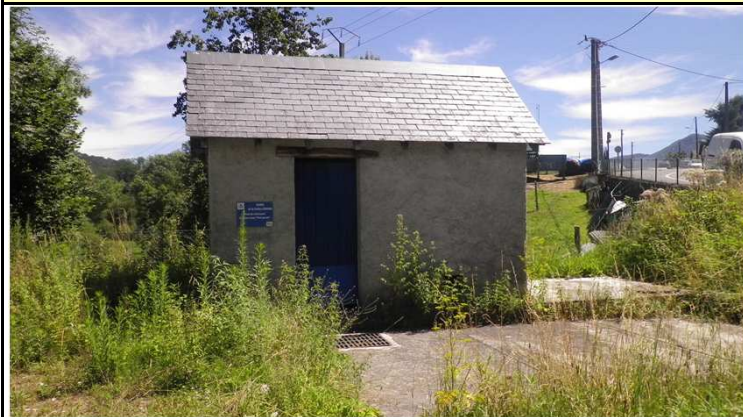
Vue interieur

- Géométrie de la bache :	Carré
- Diamètre ou dimensions :	2 m x 2 m
- Niveau marné bas :	
- Niveau marné haut :	
- Niveau marné très haut :	
- Niveau d'alarme :	
- Hauteur marnée normal :	
- Volume bâché normal :	
- Nature de la bache :	béton

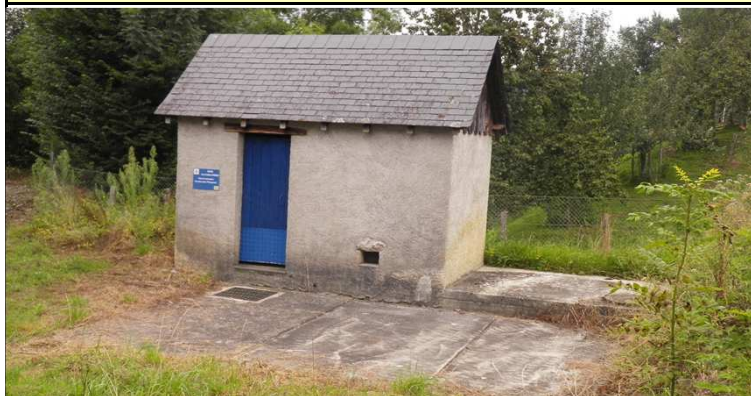
Vue interieur

- Géométrie de la bache :	Rectangulaire
- Diamètre ou dimensions :	5 m x 3 m
- Niveau marné bas :	0,0 m
- Niveau marné haut :	0,8 m
- Niveau marné très haut :	NA
- Niveau d'alarme :	NA
- Hauteur marnée normal :	0,8 m
- Volume bâché normal :	15 m ³
- Nature de la bache :	béton

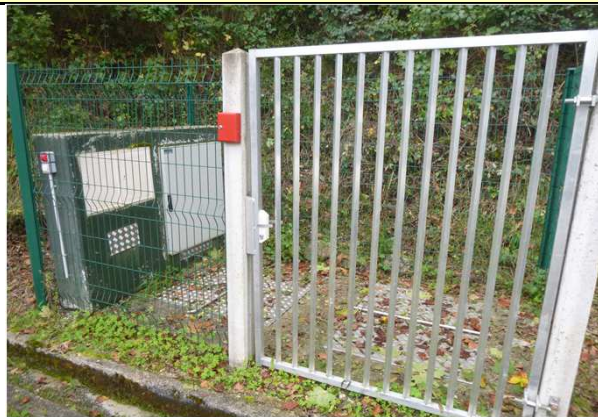
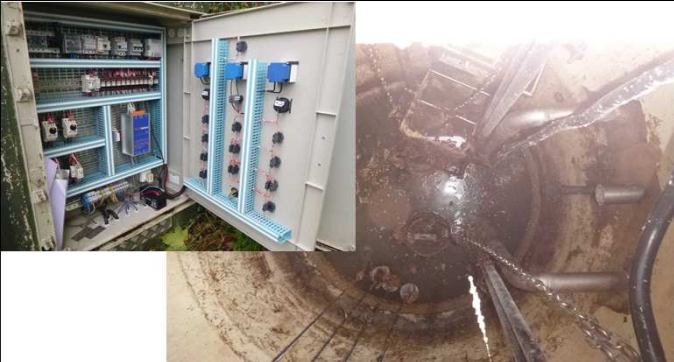
Vue interieur

- Géométrie de la bache :	Circulaire
- Diamètre ou dimensions :	1,5 m
- Niveau marné bas :	
- Niveau marné haut :	
- Niveau marné très haut :	
- Niveau d'alarme :	
- Hauteur marnée normal :	
- Volume bâché normal :	
- Nature de la bache :	béton

Présence d'un balon anti-belier

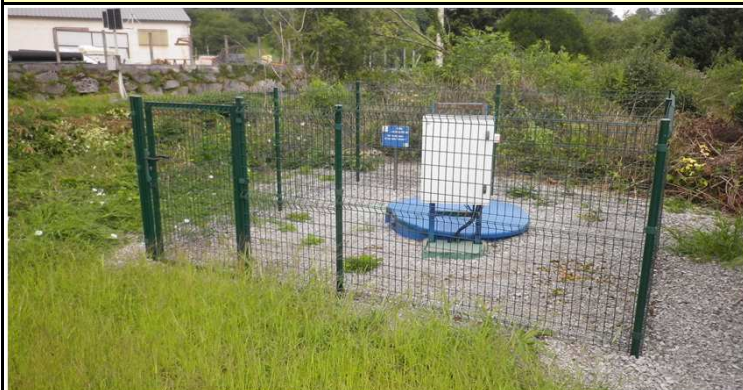
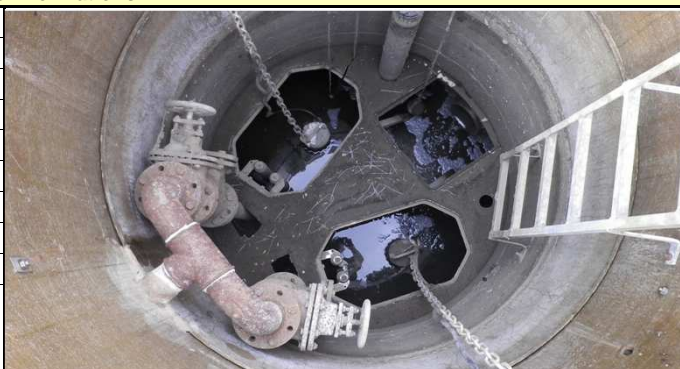
Vue interieur

- Géométrie de la bache :	Circulaire
- Diamètre ou dimensions :	1,4 m
- Niveau marné bas :	
- Niveau marné haut :	
- Niveau marné très haut :	
- Niveau d'alarme :	
- Hauteur marnée normal :	
- Volume bâché normal :	
- Nature de la bache :	béton

Beaucoup d'eaux claires et dépôts de sable

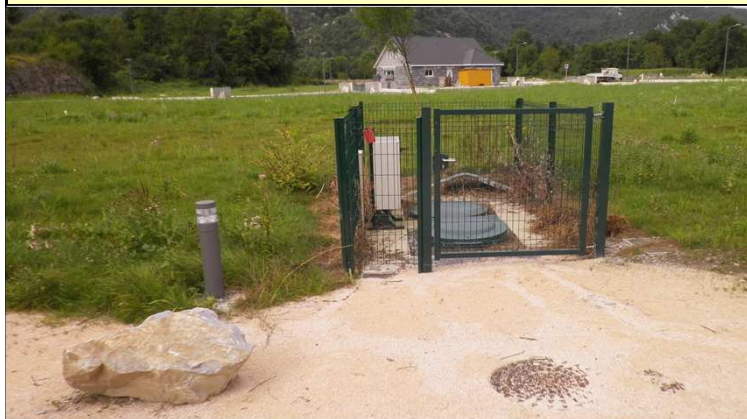
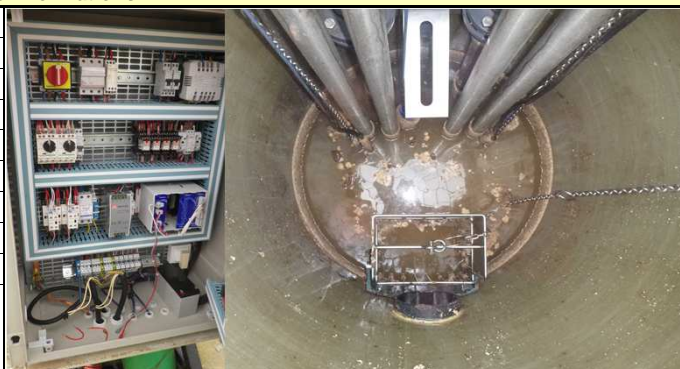
Vue interieur

- Géométrie de la bache :	Circulaire
- Diamètre ou dimensions :	1,0 m
- Niveau marné bas :	
- Niveau marné haut :	
- Niveau marné très haut :	
- Niveau d'alarme :	
- Hauteur marnée normal :	
- Volume bâché normal :	
- Nature de la bache :	Fibres

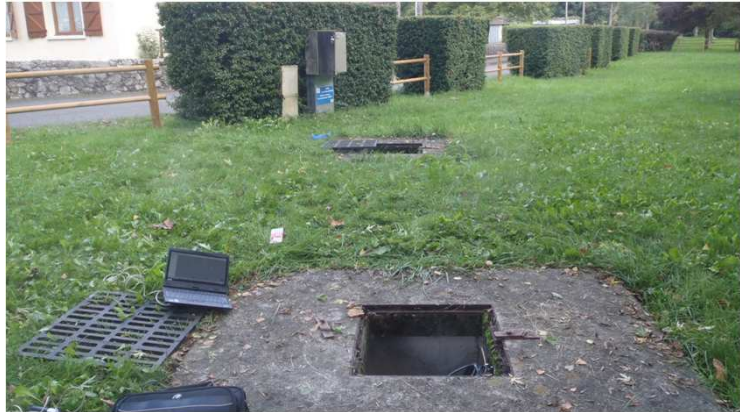
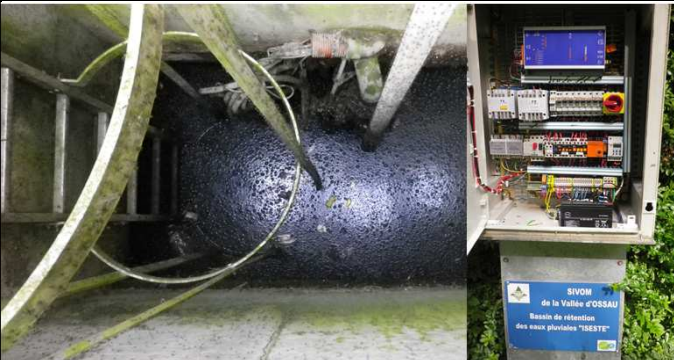
- Géométrie de la bache :	Rectangulaire
	- Diamètre ou dimensions :	4 m x 3 m
	- Niveau marné bas :	0,0 m
	- Niveau marné haut :	1,5 m
	- Niveau marné très haut :	NA
	- Niveau d'alarme :	NA
	- Hauteur marnée normal :	1,5 m
	- Volume bâché normal :	12 m ³
	- Nature de la bache :	béton

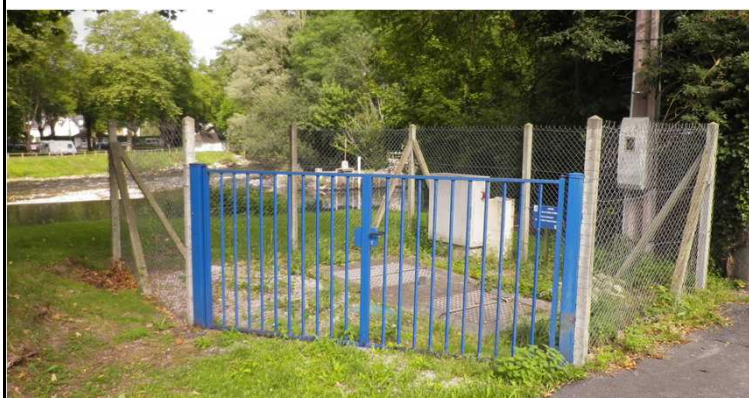
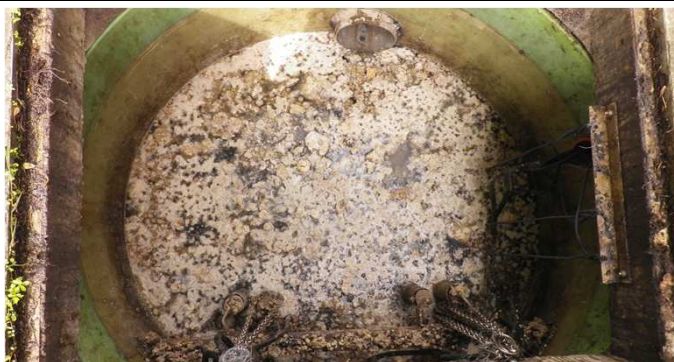
Vue interieur

- Géométrie de la bache :	Circulaire
- Diamètre ou dimensions :	1,4 m
- Niveau marné bas :	
- Niveau marné haut :	
- Niveau marné très haut :	
- Niveau d'alarme :	
- Hauteur marnée normal :	
- Volume bâché normal :	
- Nature de la bache :	béton

Presence de beaucoup de graisse

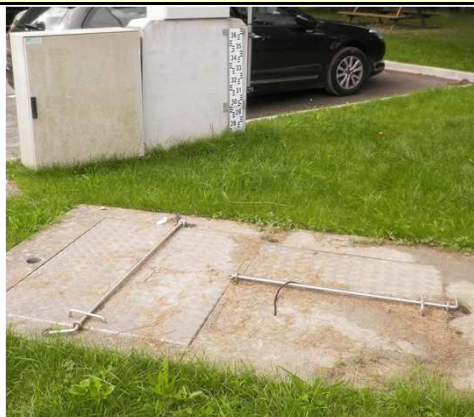
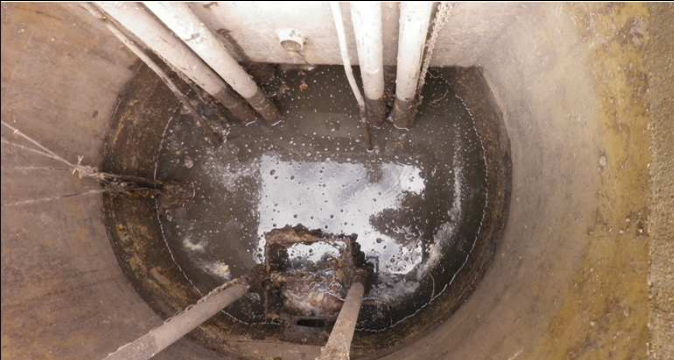
Vue interieur

- Géométrie de la bache :	Circulaire
- Diamètre ou dimensions :	1,4 m
- Niveau marné bas :	
- Niveau marné haut :	
- Niveau marné très haut :	
- Niveau d'alarme :	
- Hauteur marnée normal :	
- Volume bâché normal :	
- Nature de la bache :	béton

Poste de refoulement et armoire en zone inondable.

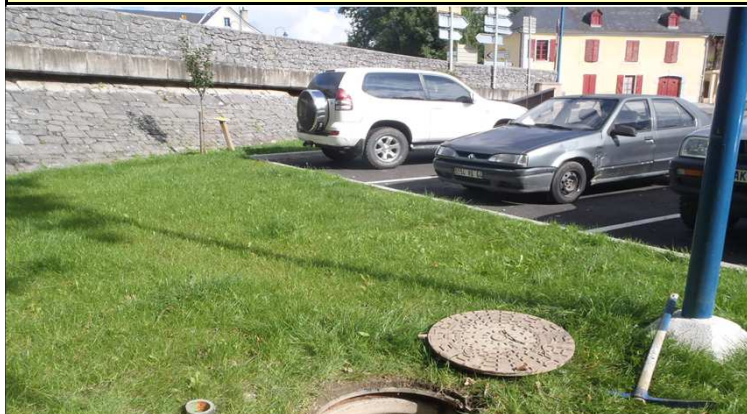
Vue interieur

- Géométrie de la bache :	Rectangulaire
- Diamètre ou dimensions :	4 m x 3 m
- Niveau marné bas :	0,0 m
- Niveau marné haut :	2,0 m
- Niveau marné très haut :	NA
- Niveau d'alarme :	NA
- Hauteur marnée normal :	2,0 m
- Volume bâché normal :	100 m ³
- Nature de la bache :	béton

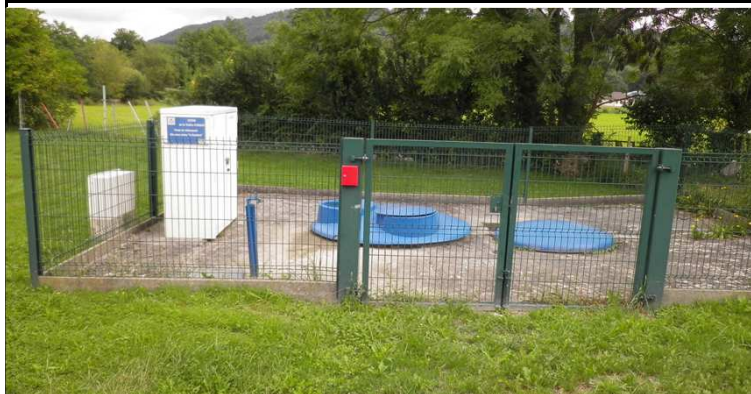
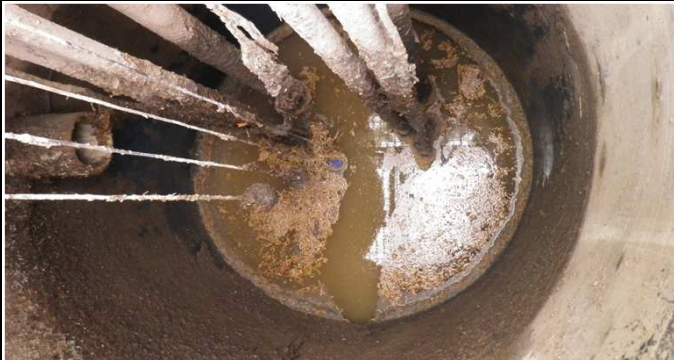
Vue interieur

- Géométrie de la bache :	Circulaire
- Diamètre ou dimensions :	1,8 m
- Niveau marné bas :	
- Niveau marné haut :	
- Niveau marné très haut :	
- Niveau d'alarme :	
- Hauteur marnée normal :	
- Volume bâché normal :	
- Nature de la bache :	béton

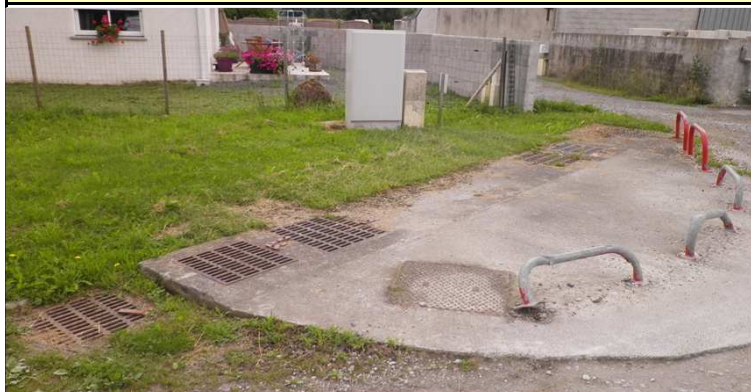
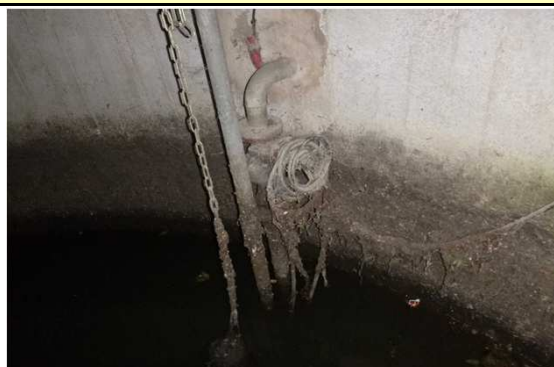
Vue interieur

- Géométrie de la bache :	Circulaire
- Diamètre ou dimensions :	6,5 m
- Niveau marné bas :	0,0 m
- Niveau marné haut :	1,0 m
- Niveau marné très haut :	NA
- Niveau d'alarme :	NA
- Hauteur marnée normal :	1,0 m
- Volume bâché normal :	30 m ³
- Nature de la bache :	béton

Le gave entre dans le bassin lors des crues annuelles.

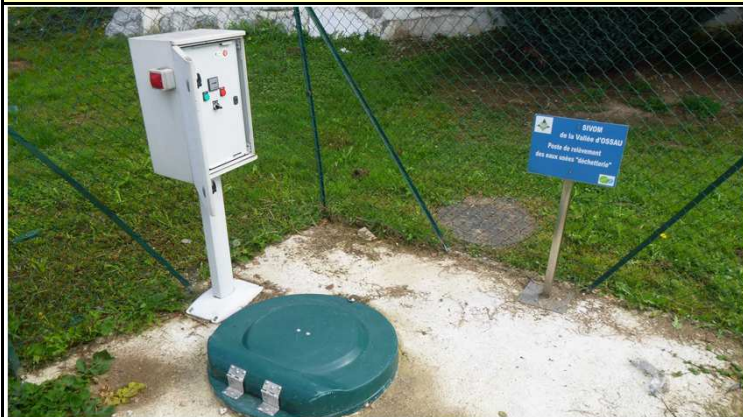
Vue interieur

Dimension et structure de l'ouvrage

- Géométrie de la bache :	Circulaire
- Diamètre ou dimensions :	0,75 m
- Niveau marné bas :	
- Niveau marné haut :	
- Niveau marné très haut :	
- Niveau d'alarme :	
- Hauteur marnée normal :	
- Volume bâché normal :	
- Nature de la bache :	Fibres

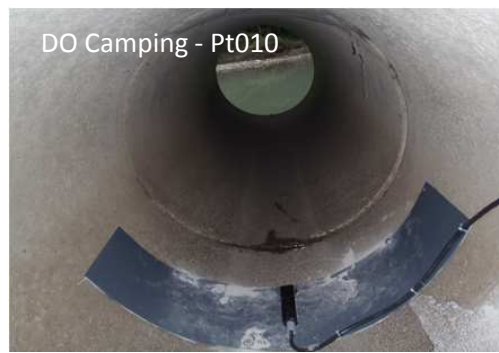
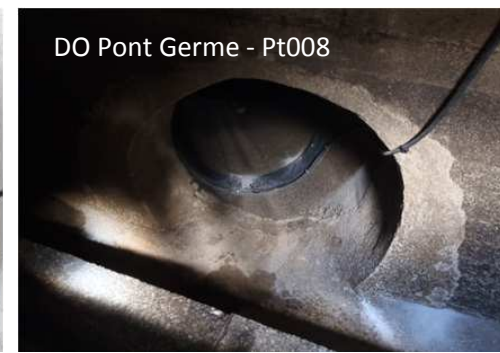
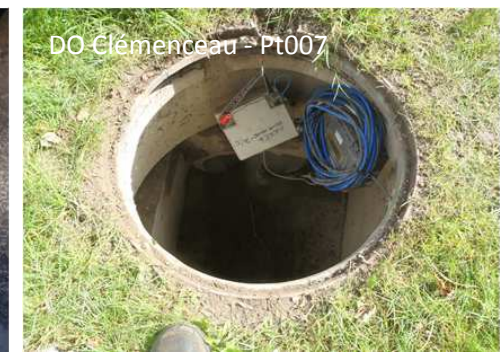
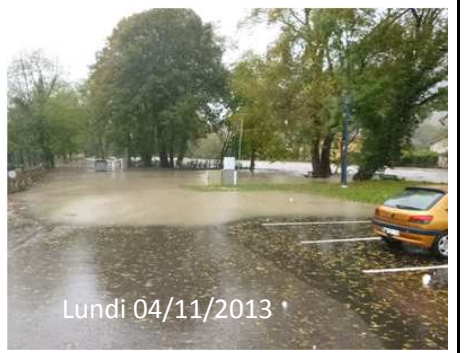
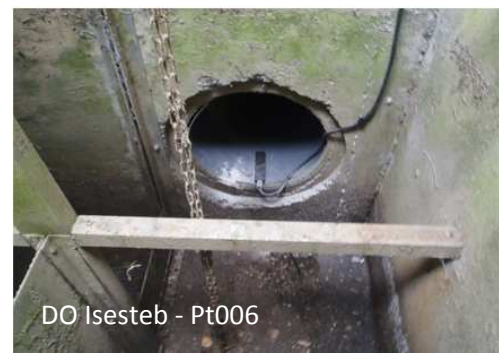
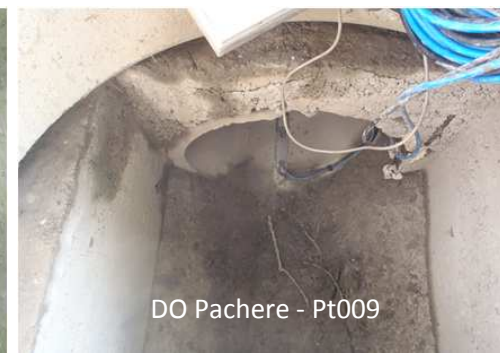
Localisation / Identification	Pluvio Pt001	By-pass	Iseste Pt006	Clémenceau Pt007	Pont Germe Pt008	Pachere Pt009	Camping Pt010
Type de mesure	pluvio	SOBEP	H/V	H/V	H/V	H/V	H/V
Pop raccordé							
	mm/j	m3/j	m3/j	m3/j	m3/j	m3/j	m3/j
mar 08/10/13	0,0	2,0	0,0	0,0	0,0	0,0	0,0
mer 09/10/13	0,0	2,0	0,0	0,0	0,0	0,0	0,0
jeu 10/10/13	3,6	3,0	0,0	0,0	1,9	0,0	0,0
ven 11/10/13	0,0	10,0	0,0	0,0	0,0	0,0	0,0
sam 12/10/13	0,0	0,0	0,0	0,0	0,0	0,0	0,0
dim 13/10/13	0,0	3,0	0,0	0,0	0,0	0,0	0,0
lun 14/10/13	0,0	8,0	0,0	0,0	0,0	0,0	0,0
mar 15/10/13	1,2	0,0	0,0	0,0	0,0	0,0	0,0
mer 16/10/13	9,2	0,0	0,0	0,0	7,2	0,0	526,0
jeu 17/10/13	0,6	362,0	0,0	0,0	0,0	0,0	0,0
ven 18/10/13	0,0	19,0	0,0	0,0	0,0	0,0	0,0
sam 19/10/13	0,0	0,0	0,0	0,0	0,0	0,0	0,0
dim 20/10/13	0,4	0,0	0,0	0,0	0,0	0,0	0,0
lun 21/10/13	0,0	0,0	0,0	0,0	0,0	0,0	0,0
mar 22/10/13	0,2	0,0	0,0	0,0	0,0	0,0	0,0
mer 23/10/13	0,0	0,0	0,0	0,0	0,0	0,0	0,0
jeu 24/10/13	0,0	0,0	0,0	0,0	0,0	0,0	0,0

Les données des Pt008 et Pt009 n'ont put être enregistrées sur la fin de la campagne (Cases grisées)

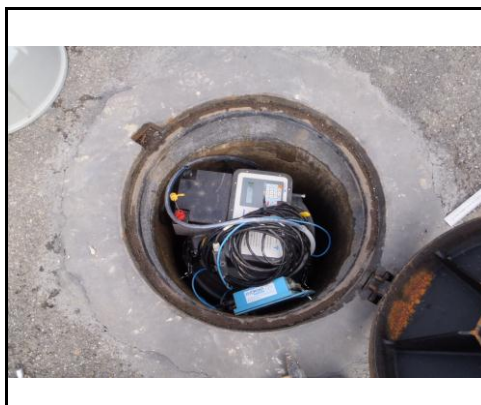
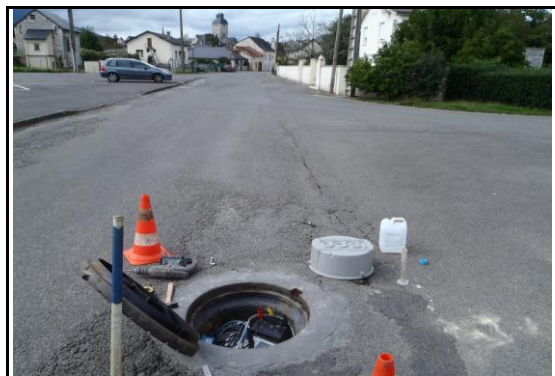
Identification de site		
Nom du point	Pt001	
Implantation du pt	PT_001 Camping	
Données Amont /aval	Total aval	Spécif. Am/Av
Pop. raccordée	-	-
Lineaire réseau (m)	-	-
Appareil de mesure	Octopus C	
	Sonde 150 mBar	
	Seuil triangulaire 90°	
Période de mesure	du mar 08/10/13 au sam 09/11/13	
Pluie de référence	Pluvio STEP (mm/h)

Stat. débits horaires		
	m ³ /h	m ³ /j	%
Débit moyen total	4,25	102,0	100%
Débit min mesuré	0,82	19,7	19%
Qmax - coef pte	8,49	203,7	200%
Débit d'ECPP*	0,34	8,05	8%
Débit EU** Strictes	3,91	93,9	92%

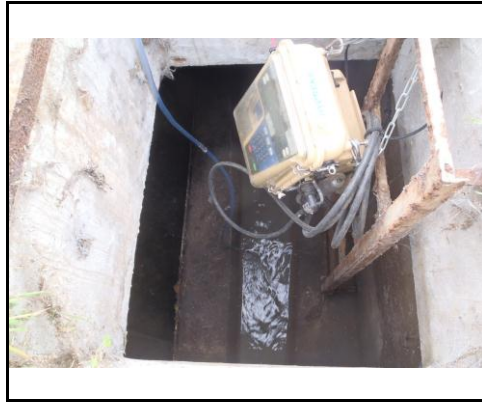
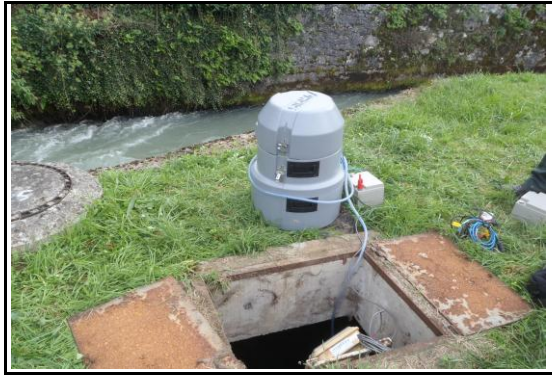
Identification de site		
Nom du point	Pt002	
Implantation du pt	PT_002 Sablière	
Données Amont /aval	Total aval	Spécif. Am/Av
Pop. raccordée	-	-
Lineaire réseau (m)	-	-
Appareil de mesure	Sigma 950 AV	
	Sonde 350 mBar	
	Ø800 mm	
Période de mesure	du mar 08/10/13 au sam 09/11/13	
Pluie de référence	Pluvio STEP (mm/h)

Stat. débits horaires		
	m ³ /h	m ³ /j	%
Débit moyen total	16,55	397,3	100%
Débit min mesuré	7,92	190,0	48%
Qmax - coef pte	23,63	567,2	143%
Débit d'ECPP*	7,01	168,14	42%
Débit EU** Strictes	9,55	229,1	58%

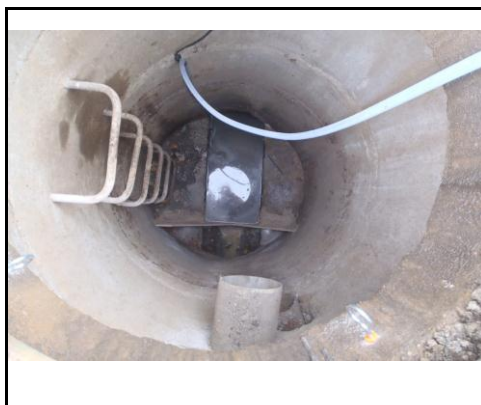
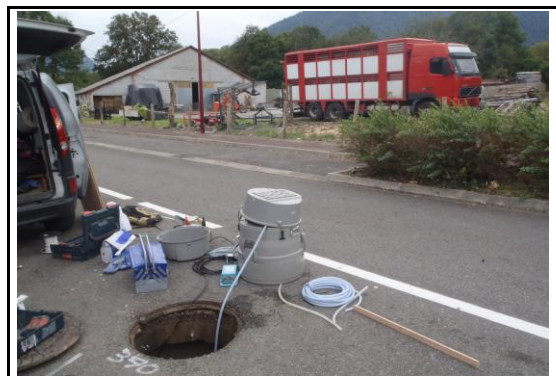
Identification de site		
Nom du point	Pt003	
Implantation du pt	PT_003 Iseste	
Données Amont /aval	Total aval	Spécif. Am/Av
Pop. raccordée	-	-
Lineaire réseau (m)	-	-
Appareil de mesure	Octopus C	
	Sonde 150 mBar	
	Seuil triangulaire 90°	
Période de mesure	du mar 08/10/13 au sam 09/11/13	
Pluie de référence	Pluvio STEP (mm/h)

Stat. débits horaires		
	m ³ /h	m ³ /j	%
Débit moyen total	1,58	37,8	100%
Débit min mesuré	0,90	21,7	57%
Qmax - coef pte	2,43	58,2	154%
Débit d'ECPP*	0,80	19,18	51%
Débit EU** Strictes	0,78	18,6	49%

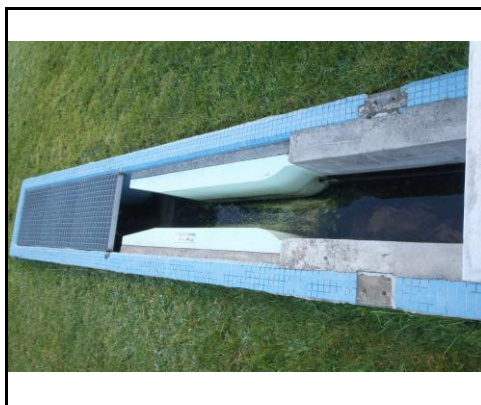
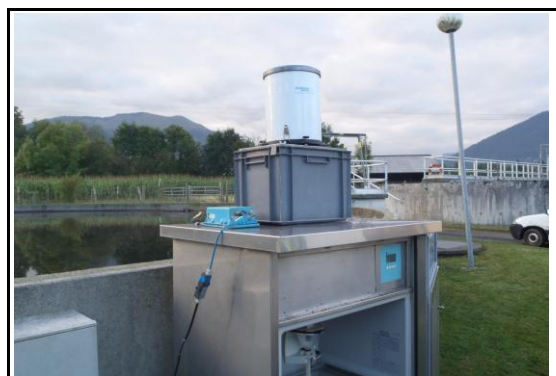
Identification de site		
Nom du point	Pt004	
Implantation du pt	PT_004 Sortie STEP	
Données Amont /aval	Total aval	Spécif. Am/Av
Pop. raccordée	-	-
Lineaire réseau (m)	-	-
Appareil de mesure	Octopus C	
	Sonde 150 mBar	
	Venturi Aqualyse 250 AV	
Période de mesure	du mar 08/10/13 au sam 09/11/13	
Pluie de référence	Pluvio STEP (mm/h)

Stat. débits horaires		
	m ³ /h	m ³ /j	%
Débit moyen total	22,11	530,7	100%
Débit min mesuré	6,20	148,8	28%
Qmax - coef pte	35,82	859,7	162%
Débit d'ECPP*	7,47	179,39	34%
Débit EU** Strictes	14,64	351,3	66%

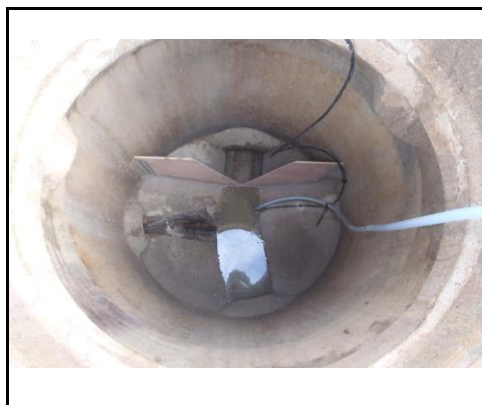
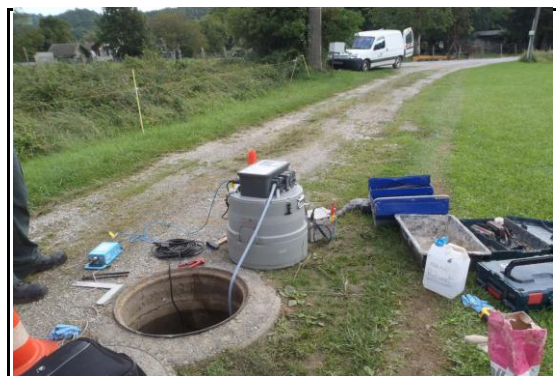
Identification de site		
Nom du point	Pt005	
Implantation du pt	PT_005 Louvie	
Données Amont /aval	Total aval	Spécif. Am/Av
Pop. raccordée	-	-
Lineaire réseau (m)	-	-
Appareil de mesure	Octopus C	
	Sonde 150 mBar	
	Seuil triangulaire 60°	
Période de mesure	du mar 08/10/13 au sam 09/11/13	
Pluie de référence	Pluvio STEP (mm/h)

Stat. débits horaires		
	m³/h	m³/j	%
Débit moyen total	0,84	20,2	100%
Débit min mesuré	0,12	2,8	14%
Qmax - coef pte	1,68	40,2	199%
Débit d'ECPP*	0,05	1,31	7%
Débit EU** Strictes	0,79	18,9	93%
