*Syndicat Intercommunal à Valeur Unique de
la Vallée d'Ossau*

Schéma Directeur d'Assainissement
Rapport complet

RAPPORT D'AVANCEMENT

A13.05.02 – Octobre 2015

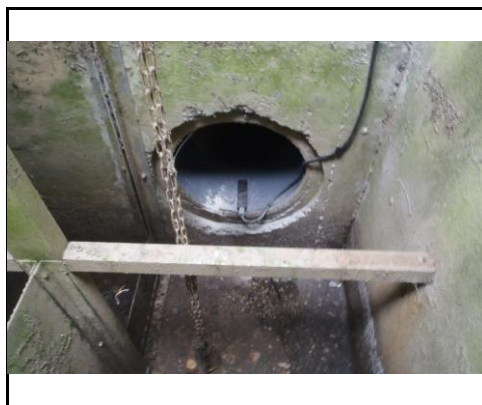
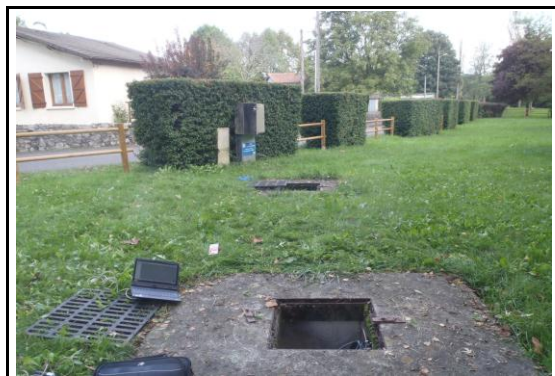
Identification de site		
Nom du point	Pt006	
Implantation du pt	PT_006 HV DO Iseste	
Données Amont /aval	Total aval	Spécif. Am/Av
Pop. raccordée	-	-
Lineaire réseau (m)	-	-
Appareil de mesure	ISCO 2150	
	Ø400 mm	
	-	
Période de mesure	du mar 08/10/13 au sam 09/11/13	
Pluie de référence	Pluvio STEP (mm/h)

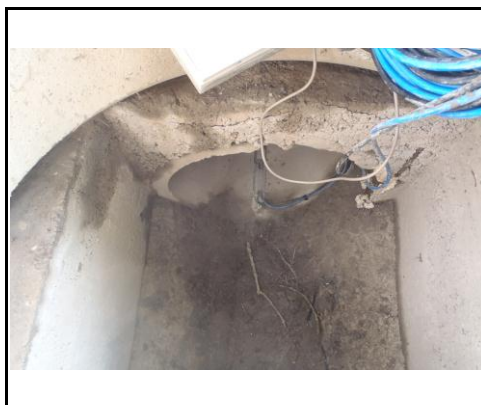
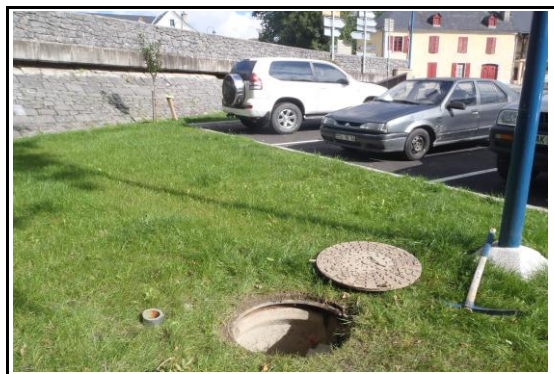
Identification de site		
Nom du point	Pt007	
Implantation du pt	PT_007 HV BO Louvie	
Données Amont /aval	Total aval	Spécif. Am/Av
Pop. raccordée	-	-
Lineaire réseau (m)	-	-
Appareil de mesure	Mainstream III	
	Sonde 350 mBar	
	Ø600 mm	
Période de mesure	du mar 08/10/13 au sam 09/11/13	
Pluie de référence	Pluvio STEP (mm/h)

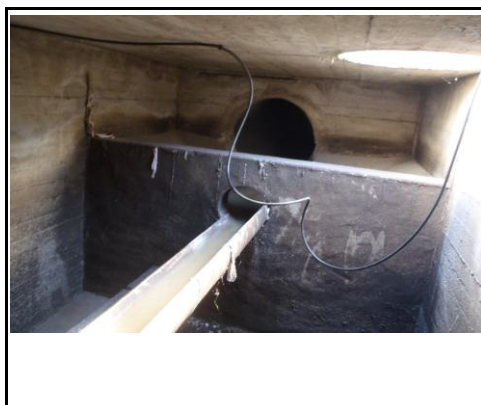
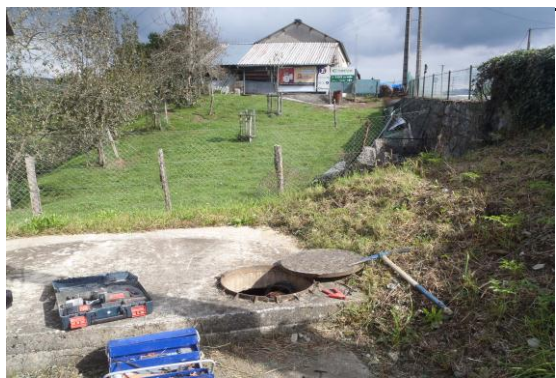
Identification de site		
Nom du point	Pt008	
Implantation du pt	PT_008 HV DO Pont Germe	
Données Amont /aval	Total aval	Spécif. Am/Av
Pop. raccordée	-	-
Lineaire réseau (m)	-	-
Appareil de mesure	Sigma 950 AV	
	Sonde 350 mBar	
	Ø800 mm	
Période de mesure	du mar 08/10/13 au sam 09/11/13	
Pluie de référence	Pluvio STEP (mm/h)

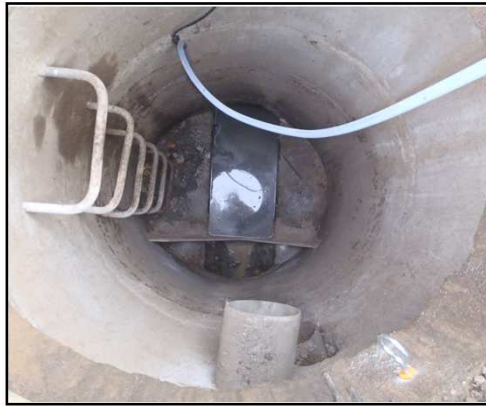
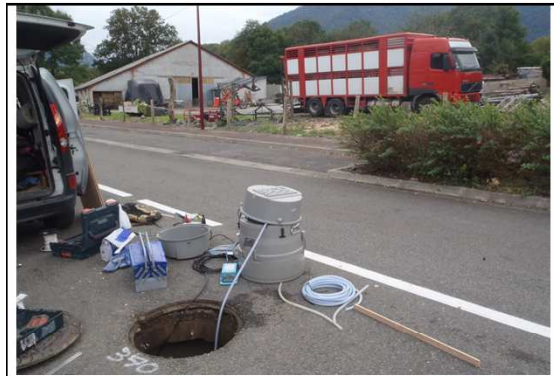
Identification de site		
Nom du point	Pt011	
Implantation du pt	PR Pachere	
Données Amont /aval	Total aval	Spécif. Am/Av
Pop. raccordée	0	0
Lineaire réseau (m)	0	0
Appareil de mesure	0	
	0	
	0	
Période de mesure	du mar 08/04/14 au mar 13/05/14	
Pluie de référence	Pluviométrie (mm/h)

Stat. débits horaires		
	m ³ /h	m ³ /j	%
Débit moyen total	4,72	113,3	100%
Débit min mesuré	2,03	48,8	43%
Qmax - coef pte	7,22	173,4	153%
Débit d'ECPP*	1,96	47,15	42%
Débit EU** Strictes	2,76	66,1	58%

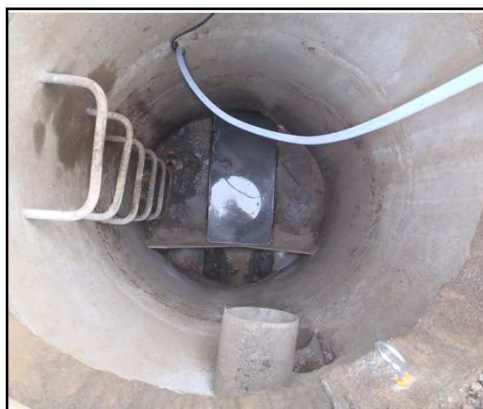
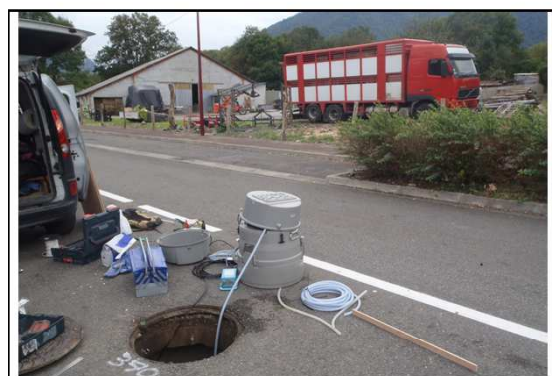
Identification de site		
Nom du point	Pt011	
Implantation du pt	PR Pachere	
Données Amont /aval	Total aval	Spécif. Am/Av
Pop. raccordée	0	0
Lineaire réseau (m)	0	0
Appareil de mesure	0	
	0	
	0	
Période de mesure	du mar 08/04/14 au mar 13/05/14	
Pluie de référence	Pluviométrie (mm/h)

Stat. débits horaires		
	m ³ /h	m ³ /j	%
Débit moyen total	4,53	108,7	100%
Débit min mesuré	1,87	44,9	41%
Qmax - coef pte	6,77	162,5	150%
Débit d'ECPP*	1,95	46,91	43%
Débit EU** Strictes	2,57	61,8	57%

Impact de la pluviométrie				
	Episode 1	Episode 2	Episode 3	Episode 4	Episode 5
Date de début et de fin de l'épisode	20/04 09:00 au 20/04/14 15:00	21/04 23:00 au 22/04/14 01:00	24/04 18:00 au 24/04/14 23:00	24/04 23:00 au 25/04/14 01:00	25/04 13:00 au 25/04/14 17:00
Durée évènement (h)	06:00	02:00	05:00	02:00	04:00
Pluie sur période (mm)	4,6	1,0	10,4	1,0	7,4
Surcharge volumétrique (m3)	203,3	133,8	302,9	57,8	69,2
Surface active (m ²)	44 000	133 000	29 000	57 000	9 000

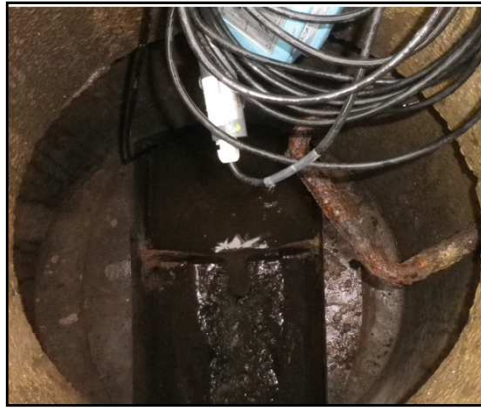
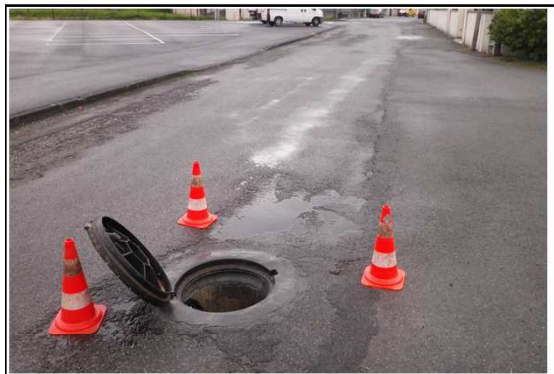
Identification de site		
Nom du point	Pt001	
Implantation du pt	Camping	
Données Amont /aval	Total aval	Spécif. Am/Av
Pop. raccordée	0	0
Lineaire réseau (m)	0	0
Appareil de mesure	Octopus 2	
	Sonde pression 150 mbar	
	Seuil triangulaire 90°	
Période de mesure	du mar 08/04/14 au mar 13/05/14	
Pluie de référence	Pluviométrie (mm/h)

Stat. débits horaires		
	m ³ /h	m ³ /j	%
Débit moyen total	5,47	131,3	100%
Débit min mesuré	2,14	51,2	39%
Qmax - coef pte	8,33	199,8	152%
Débit d'ECPP*	1,85	44,40	34%
Débit EU** Strictes	3,62	86,9	66%

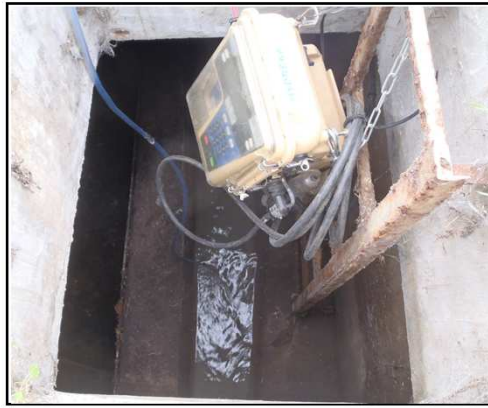
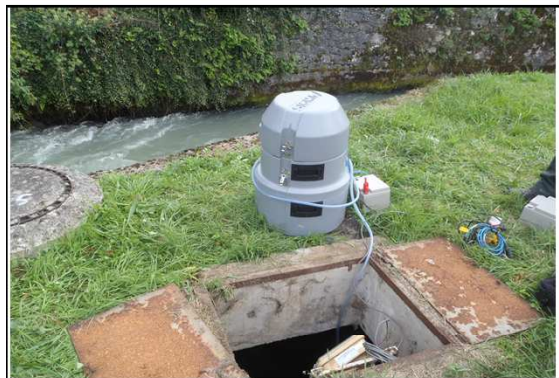
Identification de site		
Nom du point	Pt002	
Implantation du pt	Sablrière	
Données Amont /aval	Total aval	Spécif. Am/Av
Pop. raccordée	0	0
Lineaire réseau (m)	0	0
Appareil de mesure	ISCO 2150	
	Débitmètre Hauteur/vitesse	
	0	
Période de mesure	du mar 08/04/14 au mar 13/05/14	
Pluie de référence	Pluviométrie (mm/h)

Stat. débits horaires		
	m ³ /h	m ³ /j	%
Débit moyen total	14,62	350,8	100%
Débit min mesuré	3,94	94,6	27%
Qmax - coef pte	24,36	584,6	167%
Débit d'ECPP*	3,76	90,16	26%
Débit EU** Strictes	10,86	260,6	74%

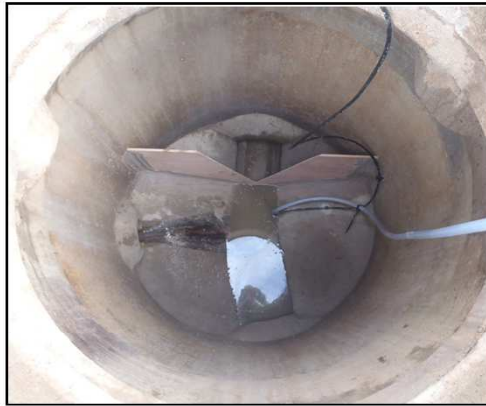
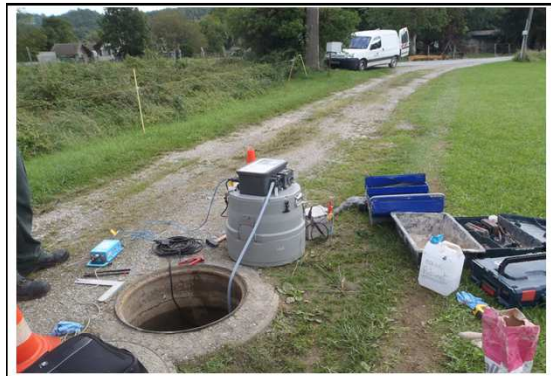
Identification de site		
Nom du point	Pt005	
Implantation du pt	Louvie	
Données Amont /aval	Total aval	Spécif. Am/Av
Pop. raccordée	0	0
Lineaire réseau (m)	0	0
Appareil de mesure	Octopus 2	
	Sonde pression 150 mbar	
	Seuil triangulaire 60°	
Période de mesure	du mar 08/04/14 au mar 13/05/14	
Pluie de référence	Pluviométrie (mm/h)

Stat. débits horaires		
	m ³ /h	m ³ /j	%
Débit moyen total	1,46	35,0	100%
Débit min mesuré	0,43	10,3	29%
Qmax - coef pte	3,20	76,8	219%
Débit d'ECPP*	0,46	11,08	32%
Débit EU** Strictes	1,00	23,9	68%

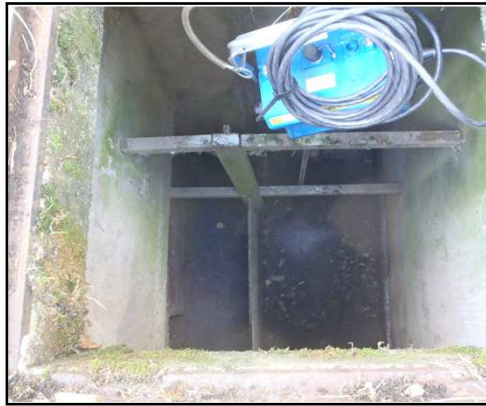
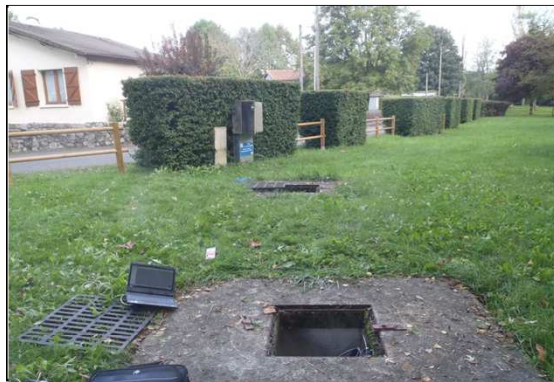
Identification de site		
Nom du point	Pt006	
Implantation du pt	DO Izeste	
Données Amont /aval	Total aval	Spécif. Am/Av
Pop. raccordée	0	0
Lineaire réseau (m)	0	0
Appareil de mesure	ISCO 2150	
	Débitmètre Hauteur/vitesse	
	0	
Période de mesure	du mar 08/04/14 au mar 13/05/14	
Pluie de référence	Pluviométrie (mm/h)

Impact de la pluviométrie				
	Episode 1	Episode 2	Episode 3	Episode 4	Episode 5
Date de début et de fin de l'épisode	20/04 09:00 au 20/04/14 15:00	21/04 23:00 au 22/04/14 01:00	24/04 18:00 au 24/04/14 23:00	24/04 23:00 au 25/04/14 01:00	25/04 13:00 au 25/04/14 17:00
Durée évènement (h)	06:00	02:00	05:00	02:00	04:00
Pluie sur période (mm)	-	-	-	-	-
Surcharge volumétrique (m3)	-	-	-	-	-
Surface active (m ²)	-	-	-	-	-

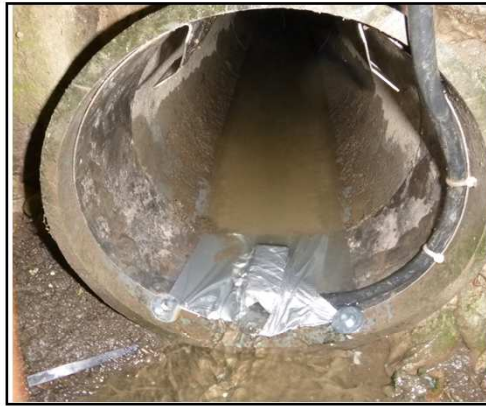
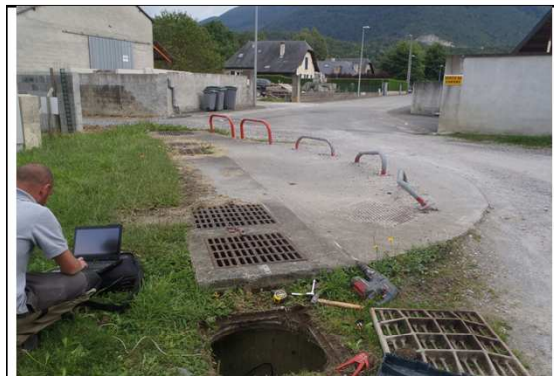
Identification de site		
Nom du point	Pt007	
Implantation du pt	DO Louvie Clémenceau	
Données Amont /aval	Total aval	Spécif. Am/Av
Pop. raccordée	0	0
Lineaire réseau (m)	0	0
Appareil de mesure	ISCO 2150	
	Débitmètre Hauteur/vitesse	
	0	
Période de mesure	du mar 08/04/14 au mar 13/05/14	
Pluie de référence	Pluviométrie (mm/h)

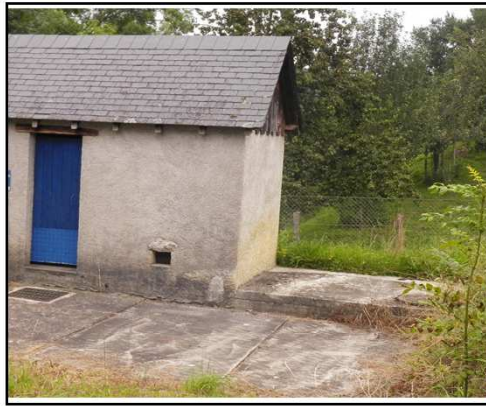
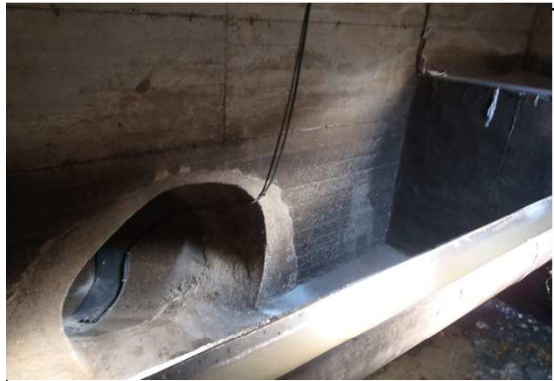
Identification de site		
Nom du point	Pt008	
Implantation du pt	DO Pont Germe	
Données Amont /aval	Total aval	Spécif. Am/Av
Pop. raccordée	0	0
Lineaire réseau (m)	0	0
Appareil de mesure	Mainstream III	
	Débitmètre Hauteur/vitesse	
	0	
Période de mesure	du mar 08/04/14 au mar 13/05/14	
Pluie de référence	Pluviométrie (mm/h)

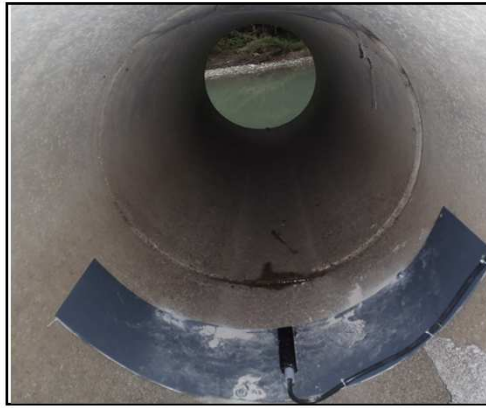
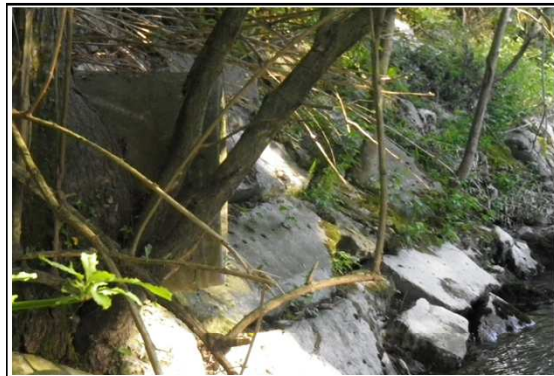
Identification de site		
Nom du point	Pt010	
Implantation du pt	DO Camping	
Données Amont /aval	Total aval	Spécif. Am/Av
Pop. raccordée	0	0
Lineaire réseau (m)	0	0
Appareil de mesure	ISCO 2150	
	Débitmètre Hauteur/vitesse	
	0	
Période de mesure	du mar 08/04/14 au mar 13/05/14	
Pluie de référence	Pluviométrie (mm/h)

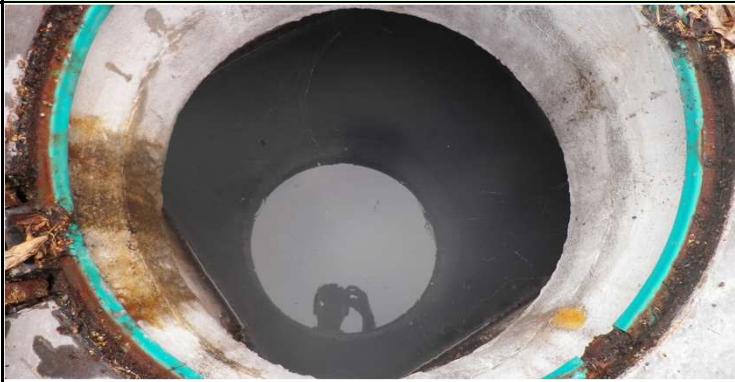
N° de reference: 1	PHOTO
<p><u>Date et heure:</u> 24/07/2013</p> <p><u>Nature du rejet:</u> Eaux grises <u>Exutoire:</u> Réseau pluvial</p> <p><u>Diametre de la cana:</u> 200 mm <u>Nature:</u> PVC</p> <p><u>Estimation du Q (l/s):</u></p> <p><u>Frequence estimée :</u> Régulier et important</p> <p><u>Remarques :</u> Machine à lavé</p>

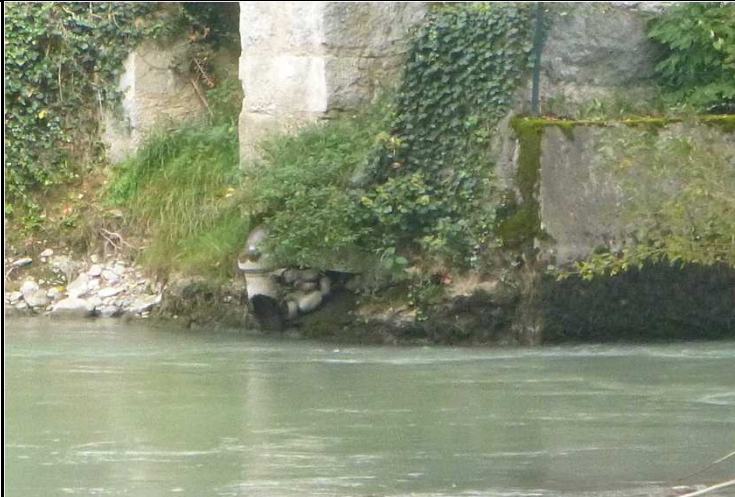
N° de reference: 2	PHOTO
<p><u>Date et heure:</u> 09/10/2013</p> <p><u>Nature du rejet:</u> Eaux usées <u>Exutoire:</u> Gave d'Ossau</p> <p><u>Diametre de la cana:</u> 250 mm <u>Nature:</u> A.C.</p> <p><u>Estimation du Q (l/s)</u> 0,2 m³/jour (2 habitants)</p> <p><u>Frequence estimée :</u> Régulier et important</p> <p><u>Remarques :</u> Boite de branchement existante et non raccordé. Rejet au milieu confirmé par le locataire.</p>

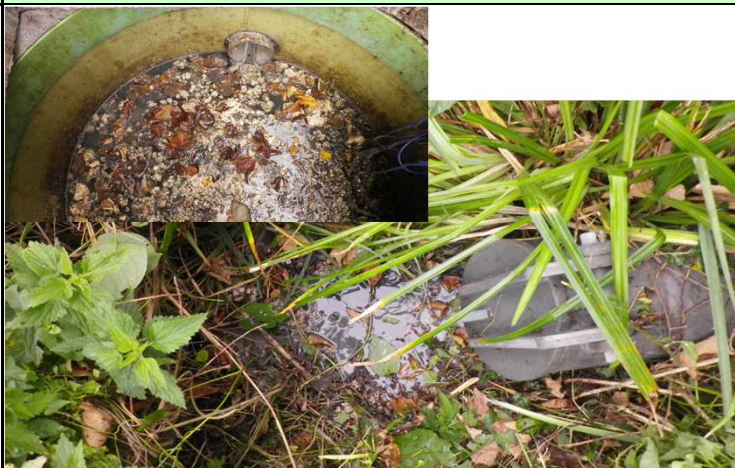
N° de reference: 3	PHOTO
<p><u>Date et heure:</u> 15/10/2013 à 14h00</p> <p><u>Nature du rejet:</u> Eaux usées <u>Exutoire:</u> Gave d'Ossau</p> <p><u>Diametre de la cana:</u> 200 mm <u>Nature:</u> PVC</p> <p><u>Estimation du Q (l/s)</u> 0,1 l/s</p> <p><u>Frequence estimée :</u> Exceptionnel</p> <p><u>Remarques :</u> PR Route de Castet</p>

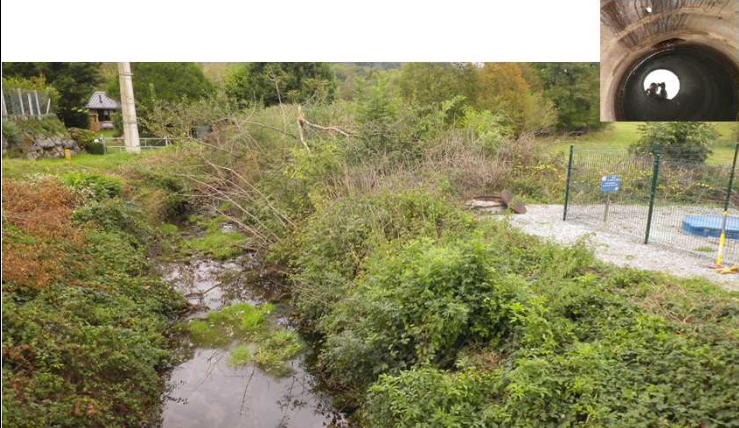
N° de reference: 4	PHOTO
<p><u>Date et heure:</u> 15/10/2013 à 15h00</p> <p><u>Nature du rejet:</u> Eaux usées <u>Exutoire:</u> Ruisseau Lamisou</p> <p><u>Estimation du Q (l/s)</u> 0,2 l/s</p> <p><u>Frequence estimée :</u> Exceptionnel</p> <p><u>Remarques :</u> PR Hydraumétal Compteur disjoncte à cause de la pompe 2</p>

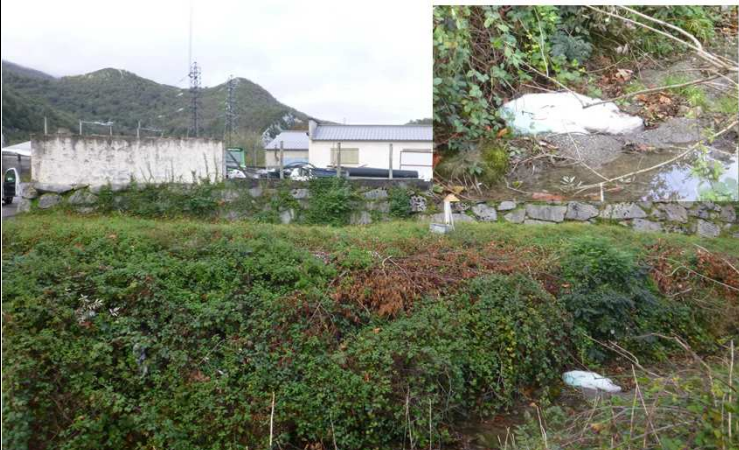
N° de reference: 5	PHOTO
<p><u>Date et heure:</u> 29/10/2013 à 11h30</p> <p><u>Nature du rejet:</u> Eaux de lavage <u>Exutoire:</u> Ruisseau Lamisou</p> <p><u>Diametre de la cana:</u> ? <u>Nature:</u></p> <p><u>Estimation du Q (l/s) :</u></p> <p><u>Frequence estimée :</u> Exceptionnel</p> <p><u>Remarques :</u> Mousse provenant du pluvial de l'entreprise, ruisseau sec.</p>

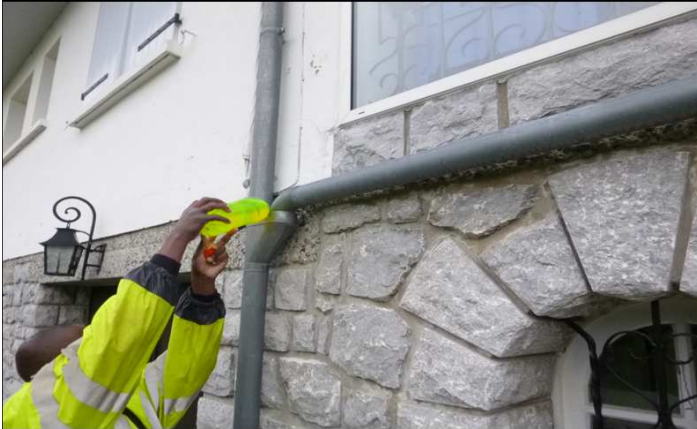
Surface estimée en m ²
Gouttières	AvG	X	AvD	X
	ArG	X	ArD	X
				1 gouttières
Descente de garage				
Cour ou voie privée				
Grille, fossé ou avaloir Pluvial				
Autre				
Contrôle colorant :	X	Positif		250 m²

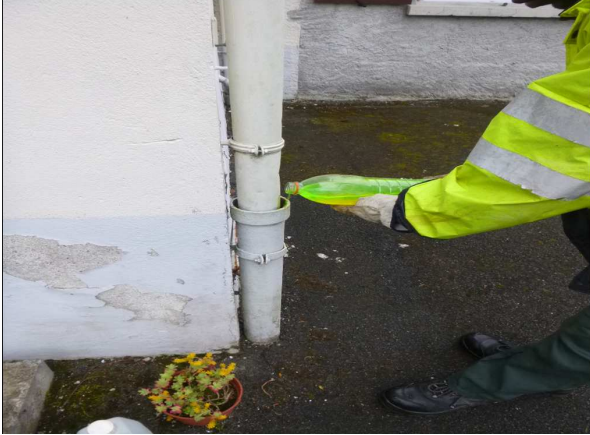
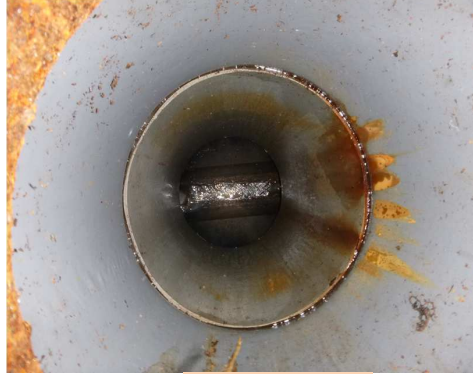
Infiltration sur boite de branchement

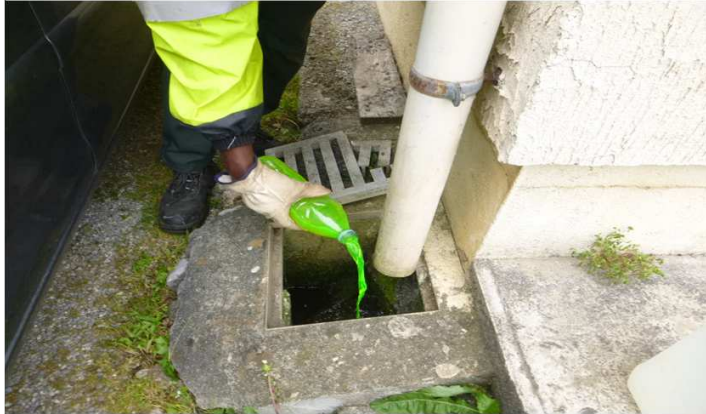
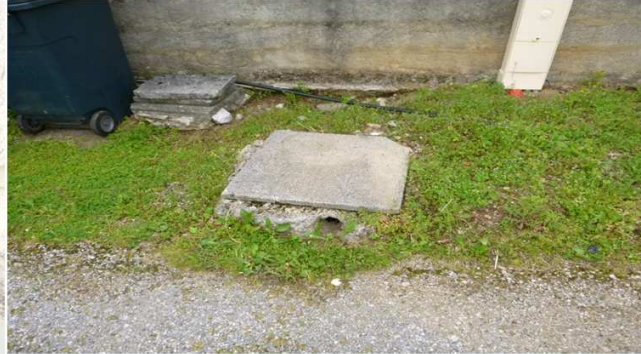
Ouverture drainage

Surface estimée en m ²
Gouttières	AvG	X	AvD	
	ArG		ArD	1 gouttière
Descente de garage				
Cour ou voie privée				
Grille, fossé ou avaloir Pluvial				
Autre				
Contrôle colorant :	X	Positif		50 m²

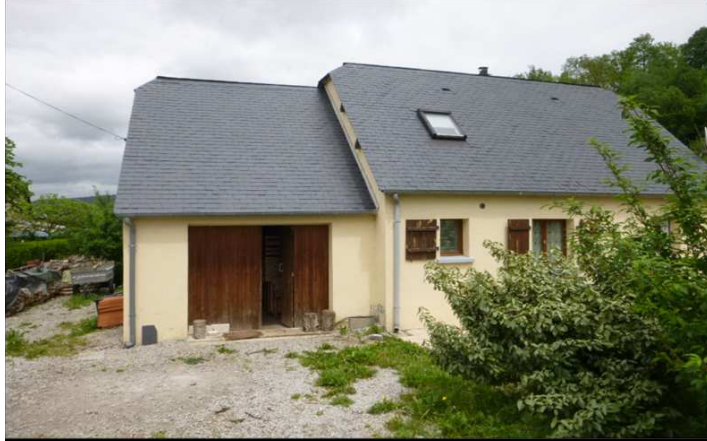
Surface estimée en m ²
Gouttières	AvG <input checked="" type="checkbox"/>	AvD <input checked="" type="checkbox"/>	
	ArG	ArD	2 gouttières
Descente de garage			
Cour ou voie privée			
Grille, fossé ou avaloir Pluvial			
Autre			
Contrôle colorant :	<input checked="" type="checkbox"/>	Positif	100 m²

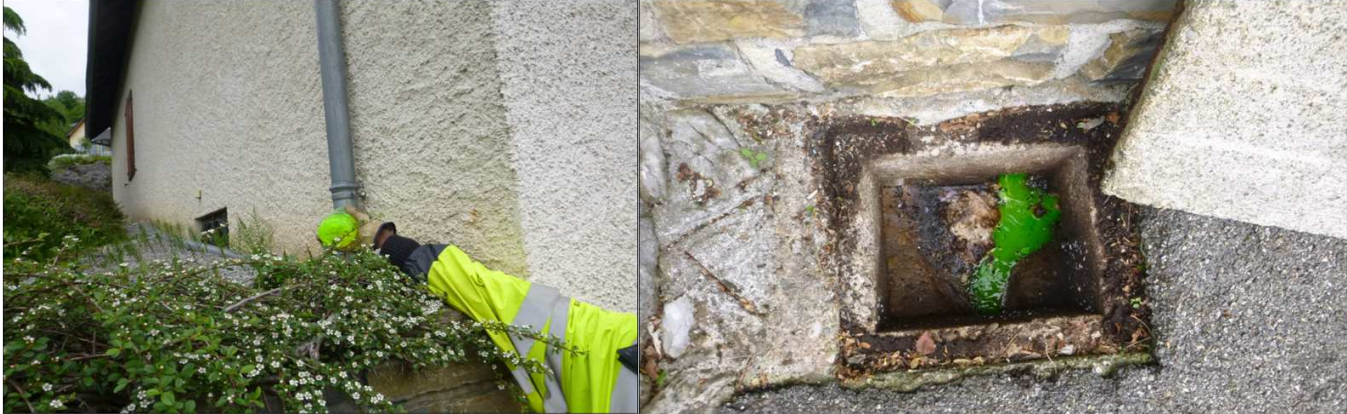
Surface estimée en m ²
Gouttières	AvG	<input checked="" type="checkbox"/>	AvD	
	ArG	<input checked="" type="checkbox"/>	ArD	<input checked="" type="checkbox"/>
				1 gouttière
Descente de garage				
Cour ou voie privée				
Grille, fossé ou avaloir Pluvial				
Autre				
				150 m²
Contrôle colorant :	<input checked="" type="checkbox"/>	Positif

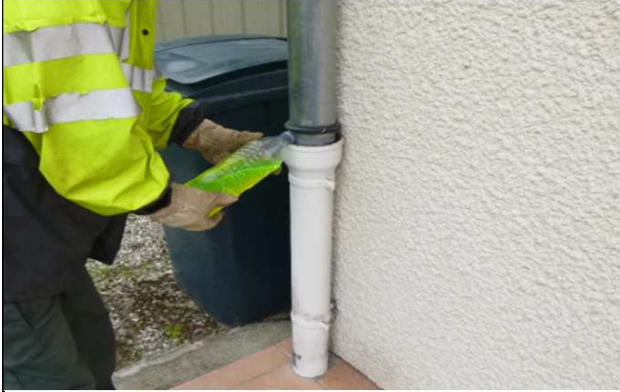
Gouttière avant gauche

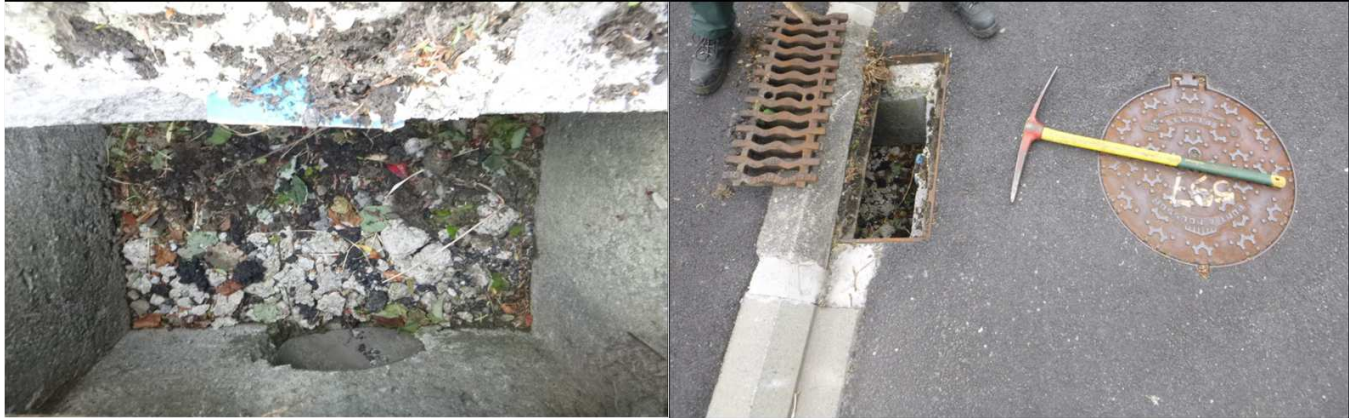
Surface estimée en m ²
Gouttières	AvG		AvD	
	ArG		ArD	
Descente de garage				
Cour ou voie privée				
Grille, fossé ou avaloir Pluvial		X		
Autre				
Contrôle colorant :	X	Positif		300 m²

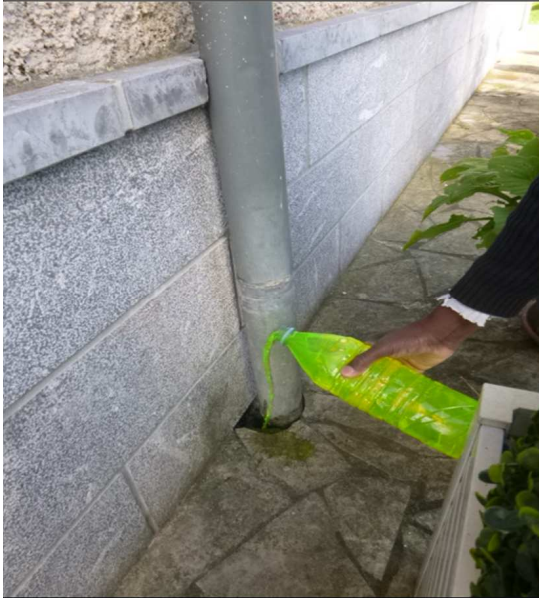
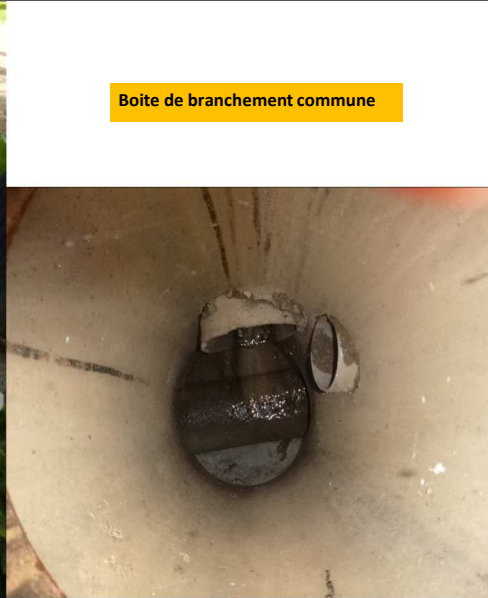
Enquête n°31		Enquête de particulier	
		FICHE DE CONSTATATION DES ANOMALIES DE RACCORDEMENT AU RESEAU EU/EP	
Test au fumigène: /	Anomalie : EP -> EU	Commune : Arudy	Date : avr-2015
Type de réseau assainissement : Séparatif	Gravité de 1 à 3 : 3	Opérateur(s) : DE MUNTER P. / HOURTANE F. - Agence de PAU - H.E.A.	
Adresse : 6 Rue Bersaout - 64260 Arudy			
Parcelle :			
Test à la fumée :

Boite de branchement commune

Surface estimée en m ²
Gouttières	AvG	X	AvD	4 gouttières
	ArG	X	ArD	
Descente de garage				
Cour ou voie privée				
Grille, fossé ou avaloir Pluvial				
Autre				
Contrôle colorant :	X	Positif		250 m²

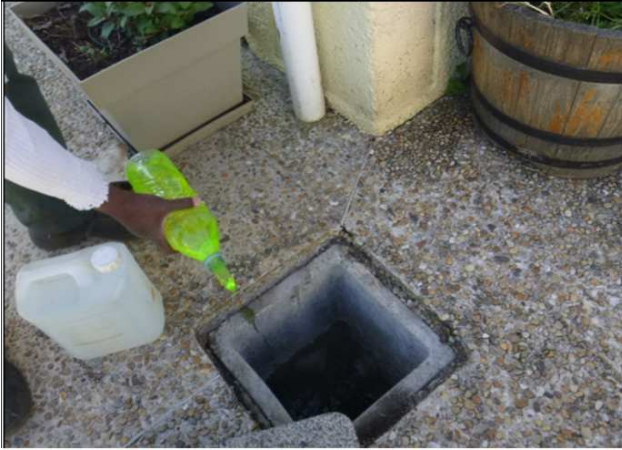
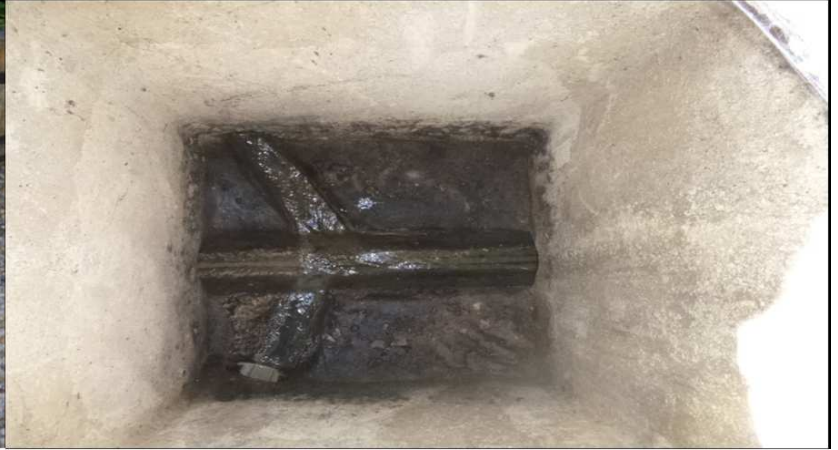
Surface estimée en m ²	
Gouttières	AvG		AvD	X
	ArG		ArD	X
Descente de garage				
Cour ou voie privée				
Grille, fossé ou avaloir Pluvial				
Autre				
Contrôle colorant :	X	Positif		200 m²

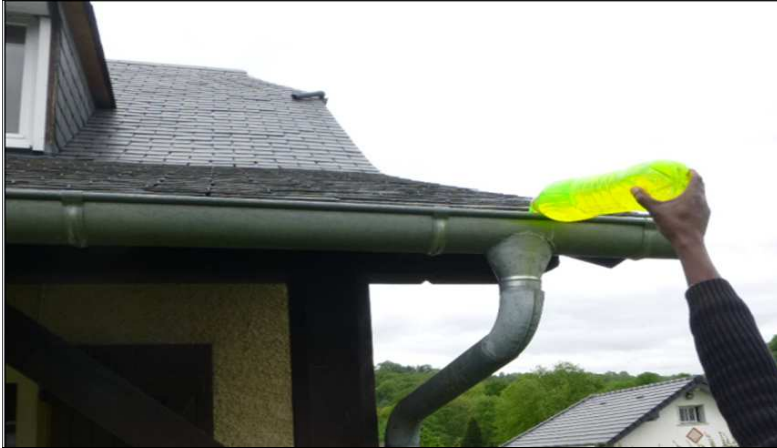
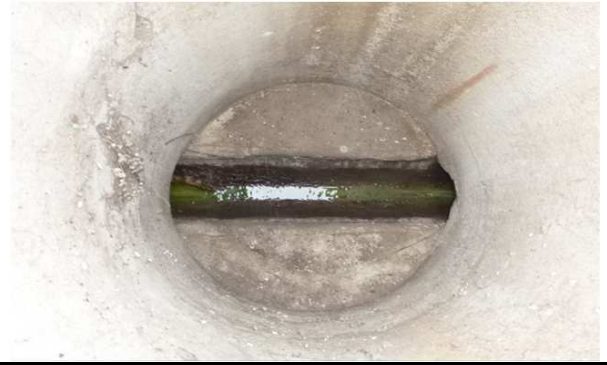
Boite de branchement

Test à la fumée :

Surface estimée en m ²
Gouttières	AvG	AvD X	2 gouttières
	ArG	ArD X	
Descente de garage			
Cour ou voie privée			
Grille, fossé ou avaloir Pluvial			
Autre			
Contrôle colorant :	X	Positif	200 m²

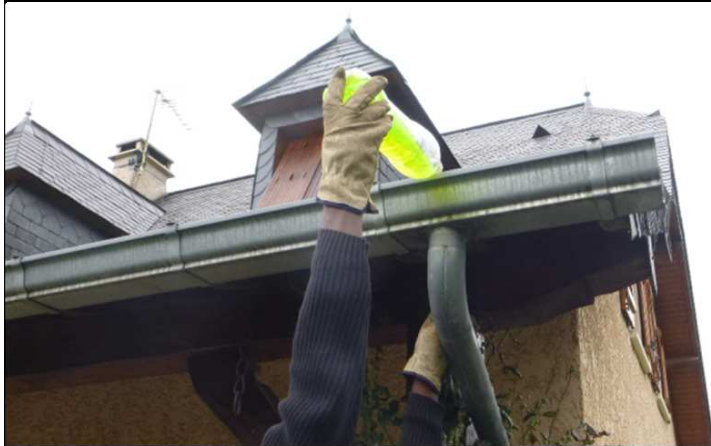
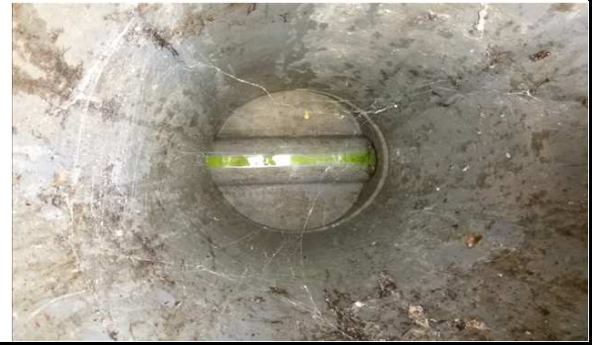
Boite de branchement

Test au fumigène: /	Anomalie : EP -> EU	FICHE DE CONSTATATION DES ANOMALIES DE RACCORDEMENT AU RESEAU EU/EP Commune : Louvie-Juzon Date : avr-2015 Opérateur(s) : DE MUNTER P. / HOURTANE F. - Agence de PAU - H.E.A.	
Type de réseau assainissement : Séparatif	Gravité de 1 à 3 : 3	Infos :	
Adresse : 5 Rue de Queyquet - 64260 Louvie-Juzon			
Parcelle :			
Test à la fumée :

Surface estimée en m ²
Gouttières	AvG	AvD X	1 gouttière
	ArG	ArD	
Descente de garage			
Cour ou voie privée			
Grille, fossé ou avaloir Pluvial			
Autre			
Contrôle colorant :			100 m²
	X	Positif

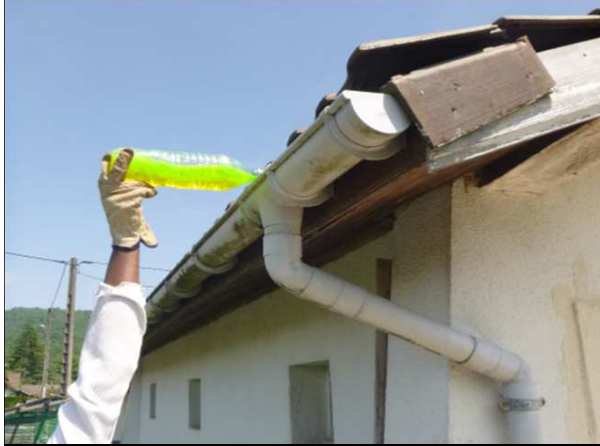
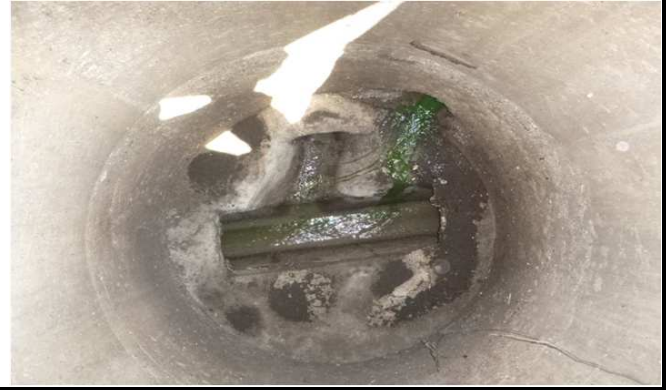
Regard réseau EU n°272

Test à la fumée :

Surface estimée en m ²	
Gouttières	AvG	X	AvD		
	ArG		ArD		1 gouttière
Descente de garage					
Cour ou voie privée					
Grille, fossé ou avaloir Pluvial					
Autre					
Contrôle colorant :	X	Positif			100 m²
