# URDOS

## PLAN LOCAL D'URBANISME

### Annexes

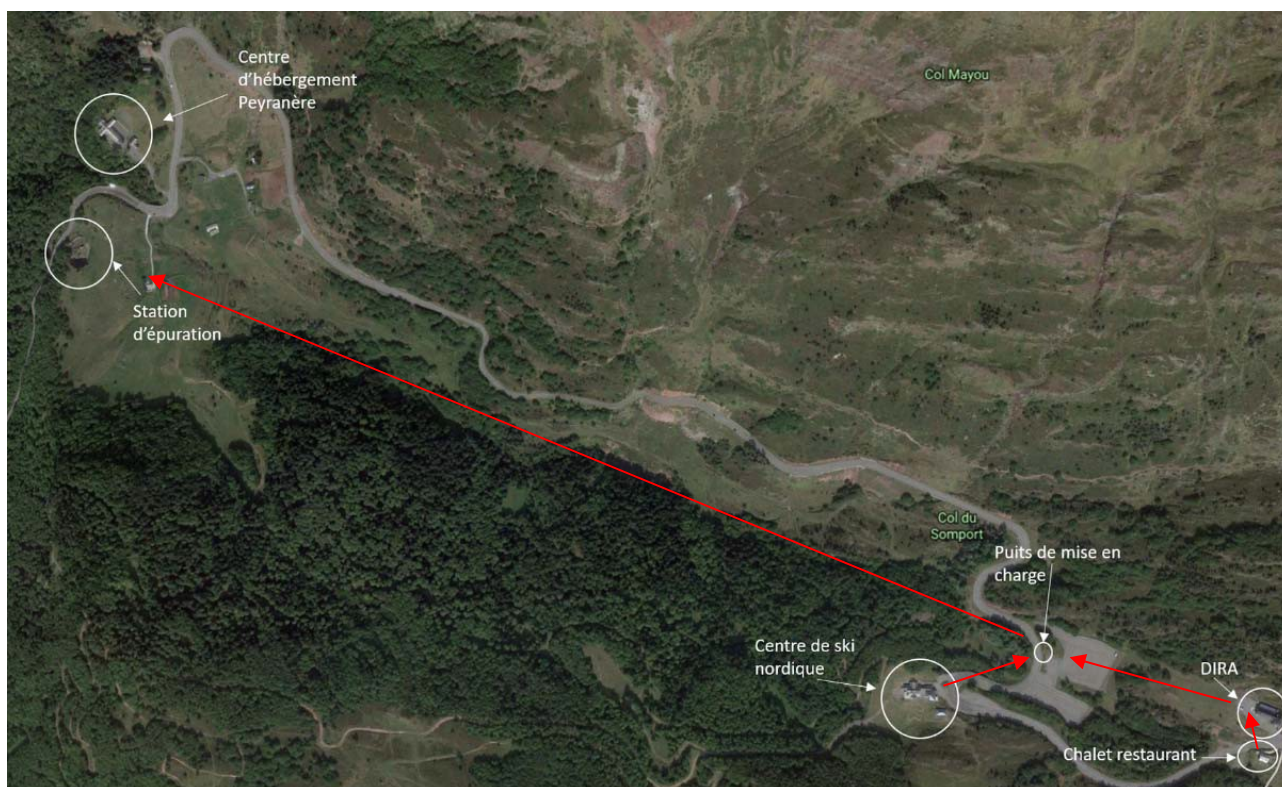
Le puits de mise en charge à un diamètre de 2 m pour une hauteur utile de 0,5 m. La bâchée à un volume de 1,3 m<sup>3</sup>. A la conception du puits, la fréquence de bâchée a été déterminée à 4,5 fois par heure en période de pointe. La canalisation en aval du puits de mise en charge, d'une longueur de 2 680 ml, est en fonte et d'un diamètre de 125 mm. En hiver, il est impossible d'accéder au puits de mise en charge.

Au nominal, soit 43 m<sup>3</sup>/j, les eaux usées vont être stockées pendant 18,4 heures avant d'arriver à la station d'épuration. Cette situation entraîne une dégradation de la qualité de l'effluent pouvant générer la production d'H<sub>2</sub>S ou un dysfonctionnement du traitement biologique. L'H<sub>2</sub>S est un gaz toxique et nocif pour l'homme, pour les ouvrages en génie civil et pour les équipements. La production d'H<sub>2</sub>S est limitée en hiver en raison de la température de l'eau. Par contre en période estivale et en faible consommation d'eau le phénomène de production d'H<sub>2</sub>S est accentué. Le réseau de collecte amont et le puits de mise en charge sont curés annuellement. Il est important de mettre en place des bacs à graisses au droit du chalet restaurant et au droit du point de restauration du centre de ski.

*Le réseau d'assainissement sur le Somport*

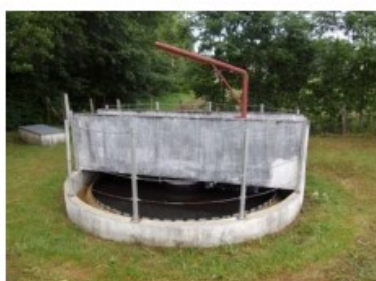
Un ouvrage d'un diamètre de 3,5 m avec Clifford doit être mis en place avec une pompe d'extraction des boues vers le décanteur digesteur, d'un débit de 5 m<sup>3</sup>/h. L'ouvrage devra être protégé de la neige (couverture, abri).

Ex. d'ouvrage en béton

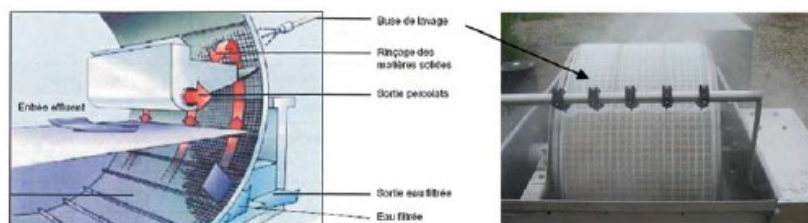
Cet ouvrage de clarification peut également être remplacé par la mise en place d'un tambour filtrant en sortie du lit bactérien.

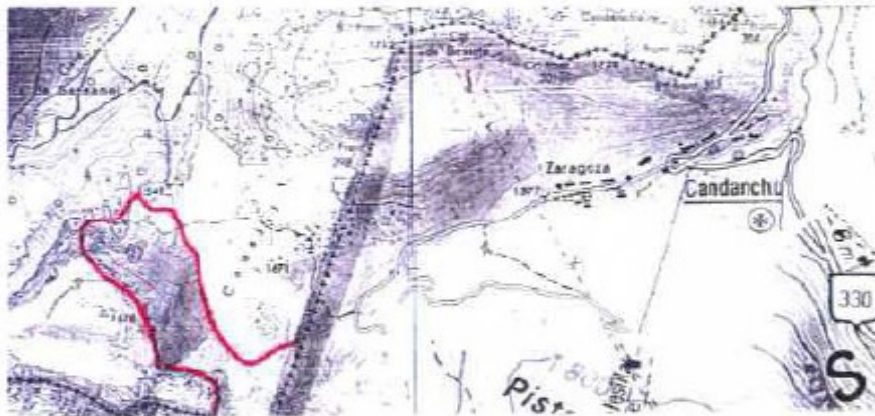
Au sud-ouest, vers la frontière, la pente augmente brutalement et vient mourir sur des falaises qui constituent les contreforts du pic d'Aspe. C'est donc dans cette zone de transition plateau falaise que se situent les phénomènes avalancheux.

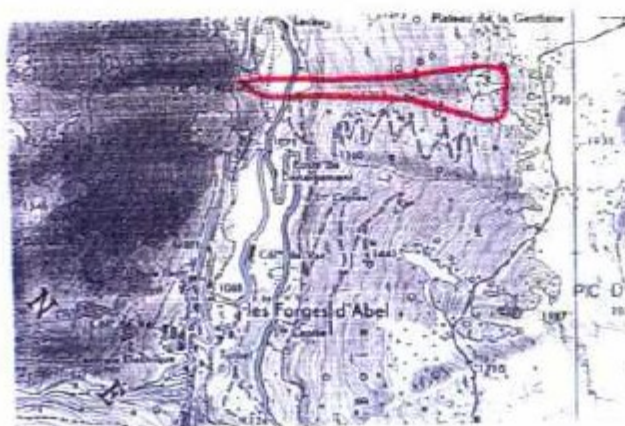
Il s'agit d'un couloir bien marqué étagé entre 1 650 m et 1 080 m et d'orientation ouest. Il démarre à une rupture de pente située sous le plateau de la gentiane. La pente est moyenne mais on note la présence de nombreuses sources 30 à 50 m sous le plateau.

La zone large à ce niveau se rétrécit plus bas et la pente s'accroît pour dépasser 40°. Elle reste soutenue jusqu'à 1 200 m. Elle se radoucit ensuite jusqu'à la route où elle n'est plus que de 24°.

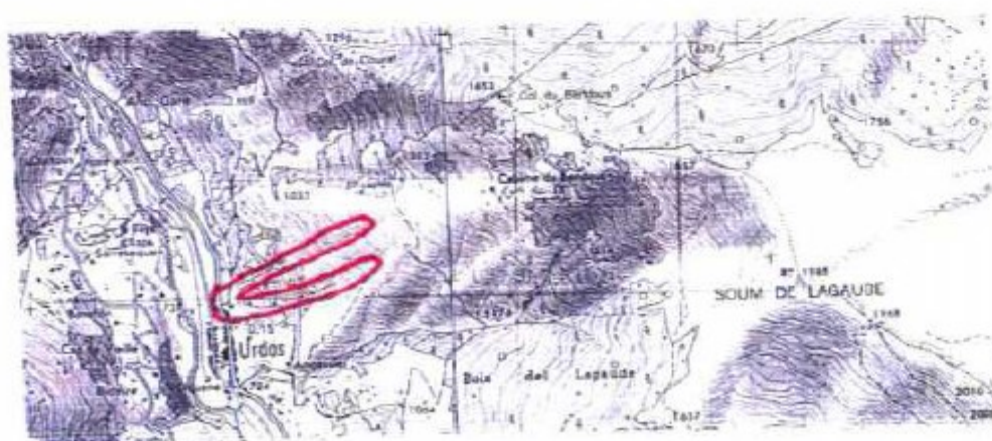
Il convient de noter que ces couloirs dans leur partie basse s'incurvent légèrement vers le Nord et évitent ainsi les maisons les plus proches. De vieux murs de déviation de la neige, très larges, avaient été construits pour obliger la coulée à rester dans le talweg. Malheureusement le manque d'entretien, l'impact des coulées et l'invasion par la végétation, ont amené leur destruction partielle.
