# Plan de Prévention des Risques Inondations de l'Ousse et de ses affluents

Commune de Lée (64)

## *Rapport de présentation : Partie I Etude de l'aléa inondation de l'Ousse et de ses affluents*

**Intitulé du document : Note de présentation - Commune de Lée**

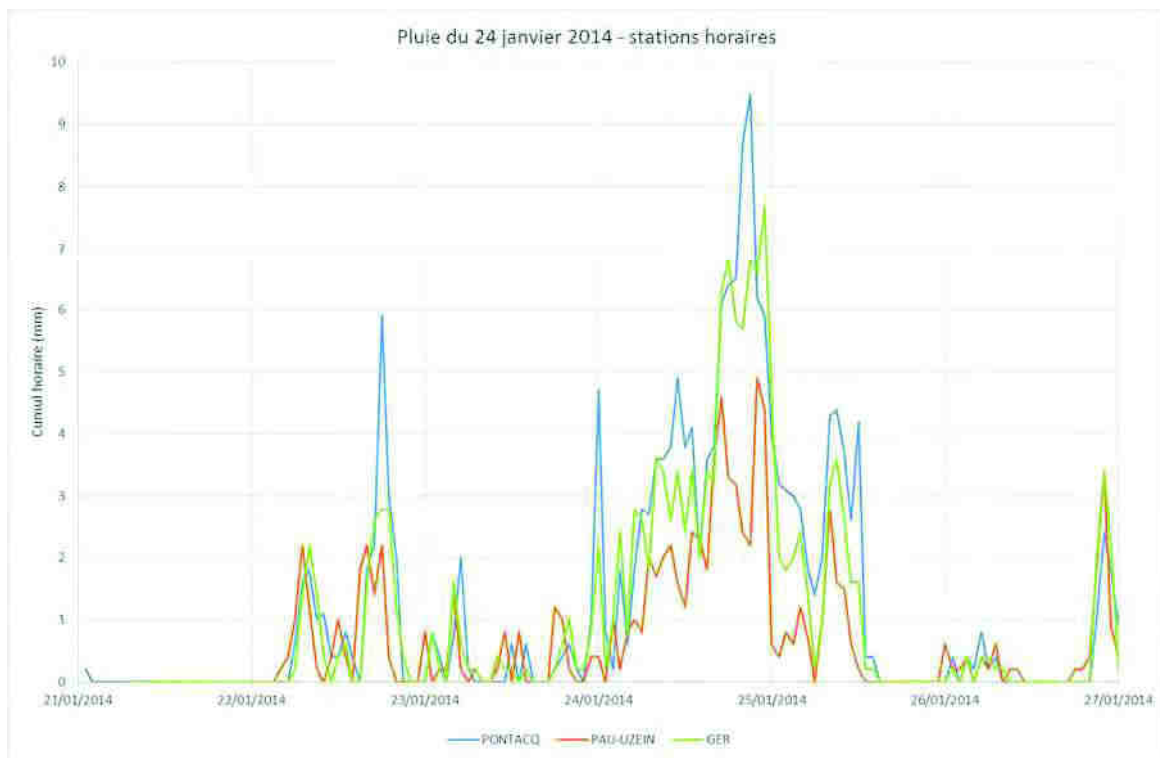
L'analyse des trois stations horaires (Figure 4) montre que la dynamique est globalement homogène, les pics étant quasi simultanés, bien que le cumul pouvant varier du simple au double.

Les cumuls ne sont pas exceptionnels à l'échelle horaire, entre 5 et 10 ans sur 2h, 5 ans sur 6h et 10 à 20 ans pour 12 h.

Figure 4 : Cumuls horaires de la pluie de janvier 2014

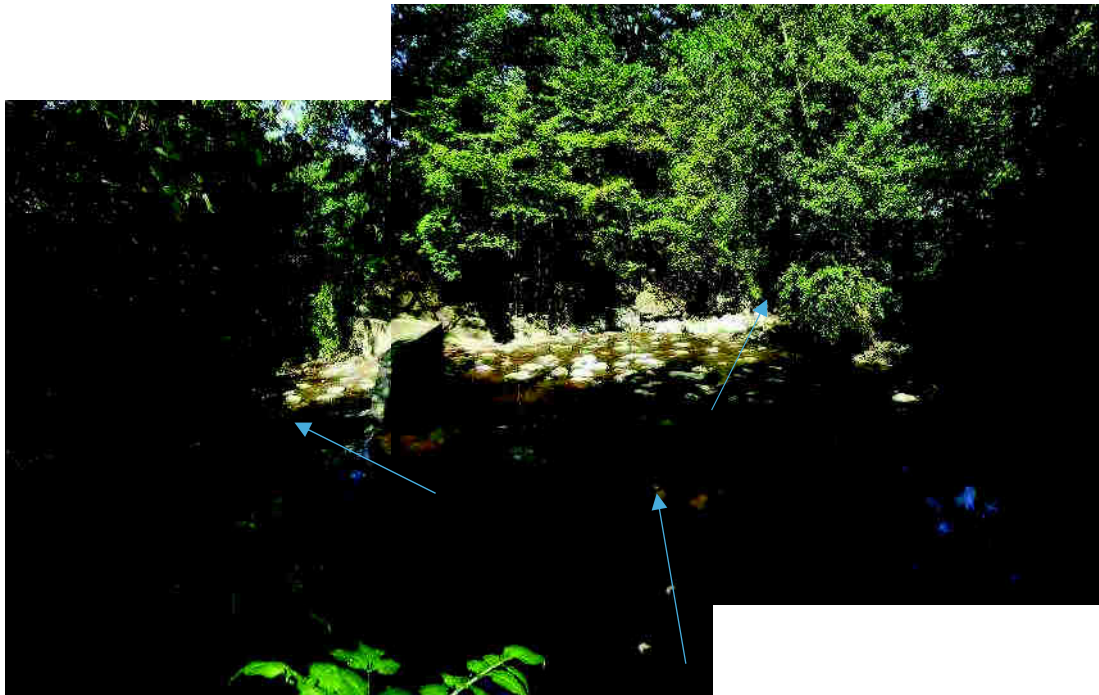
Le répartiteur de l'Ousse à Lée, situé 200 m au sud de la RD 213, permet le renvoi d'une partie des eaux de l'Ousse vers l'Arriou Merdé, dont les caractéristiques physiques et hydrauliques changent brutalement en aval de l'ouvrage. Le lit du ruisseau s'élargit, les berges se rehaussent suite à la mise en place quasi continue de merlons de berges, permettant de limiter les débordements.

Figure 11 : Répartiteur Ousse (à droite) et Arriou Merdé à gauche

L'ouvrage a vocation à séparer les débits à faibles et moyennes eaux, mais est rapidement submergé en période de crue et son influence disparaît.

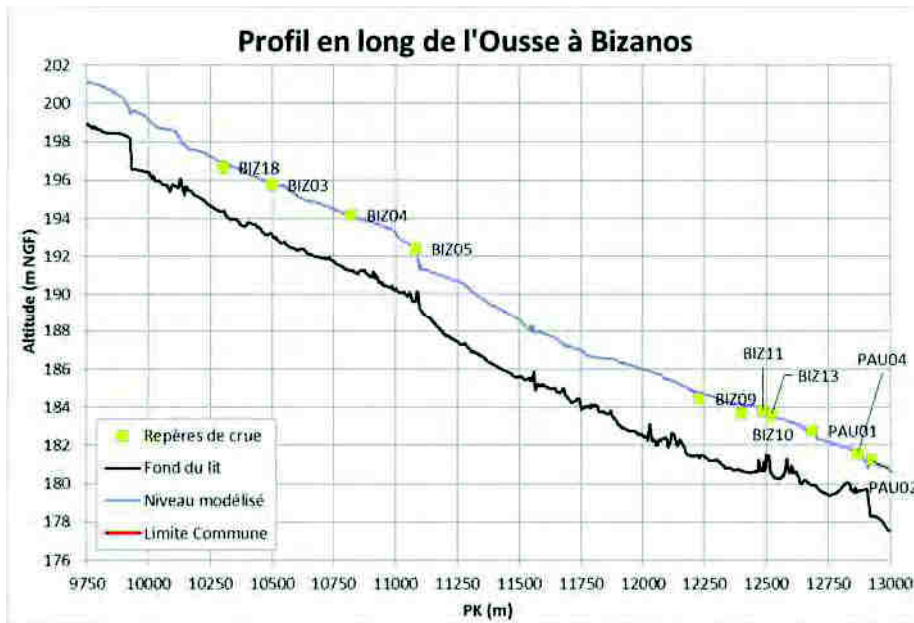
Figure 25 : Profil en long de calage du modèle sur la crue de janvier 2014 à Bizanos

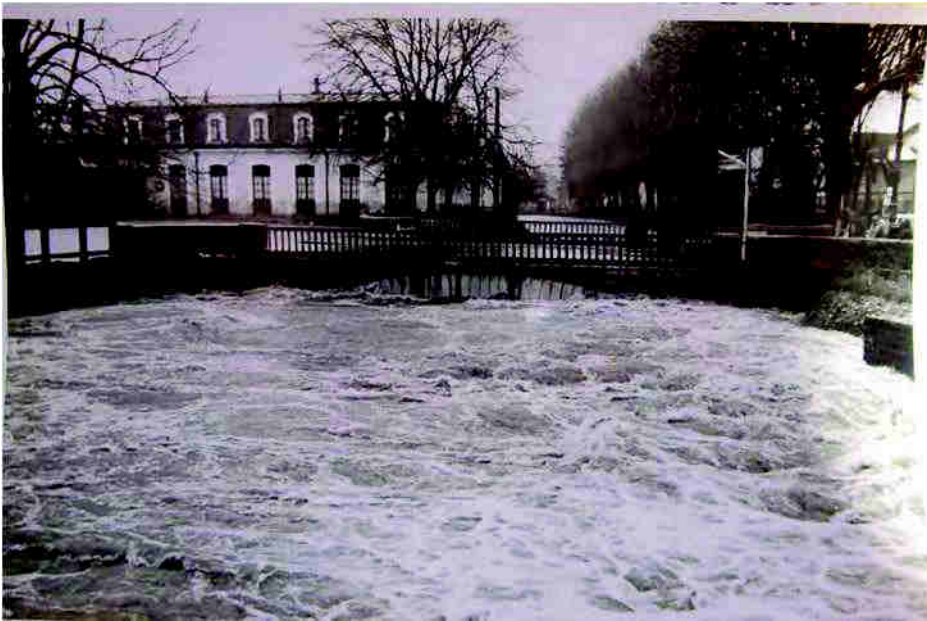
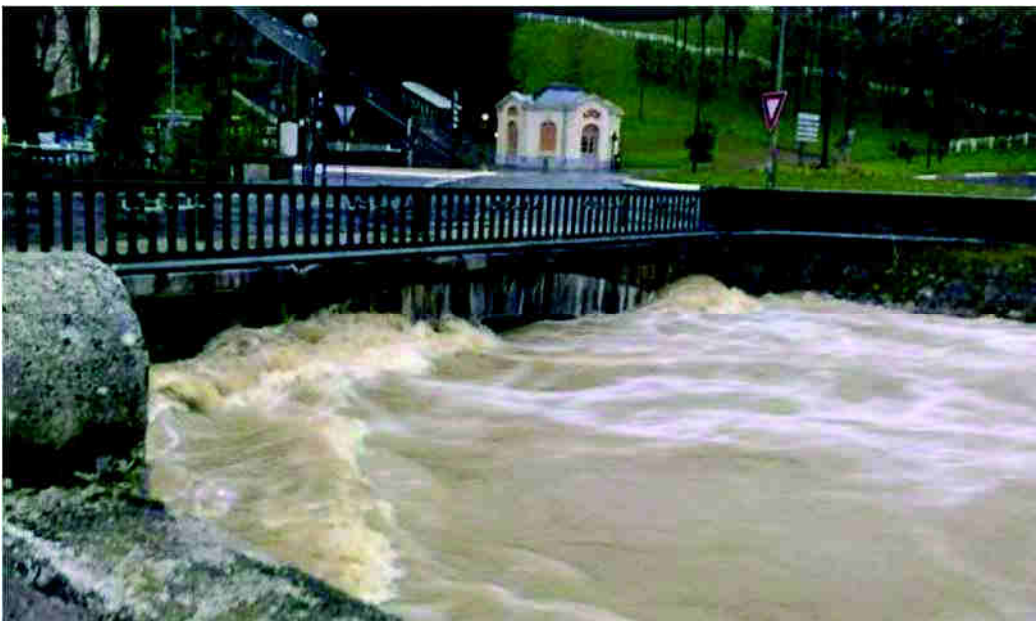
Figure 26 : Pont de l'Ousse rue de la Gare en 1952 (source DDTM64)

Figure 27 : Pont de l'Ousse rue de la Gare en 2014 (source DDTM64)

En supposant que ces deux photos ont été prises au pic de crue et en se basant sur les laisses de crues, l'écart entre 2014 et 1952 en amont de Pau peut s'expliquer par l'existence d'un by-pass en rive gauche mis en avant dans l'étude CETE 2009 et ISL 2014, les eaux de l'Ousse joignant le Gave sans passer par l'ouvrage de la Gare. Dans ce cas, le débit de  $74 \text{ m}^3/\text{s}$  au pont serait correct mais probablement sous-estimé dans la traversée amont de Pau et Bizanos, expliquant les différences de niveau importantes.

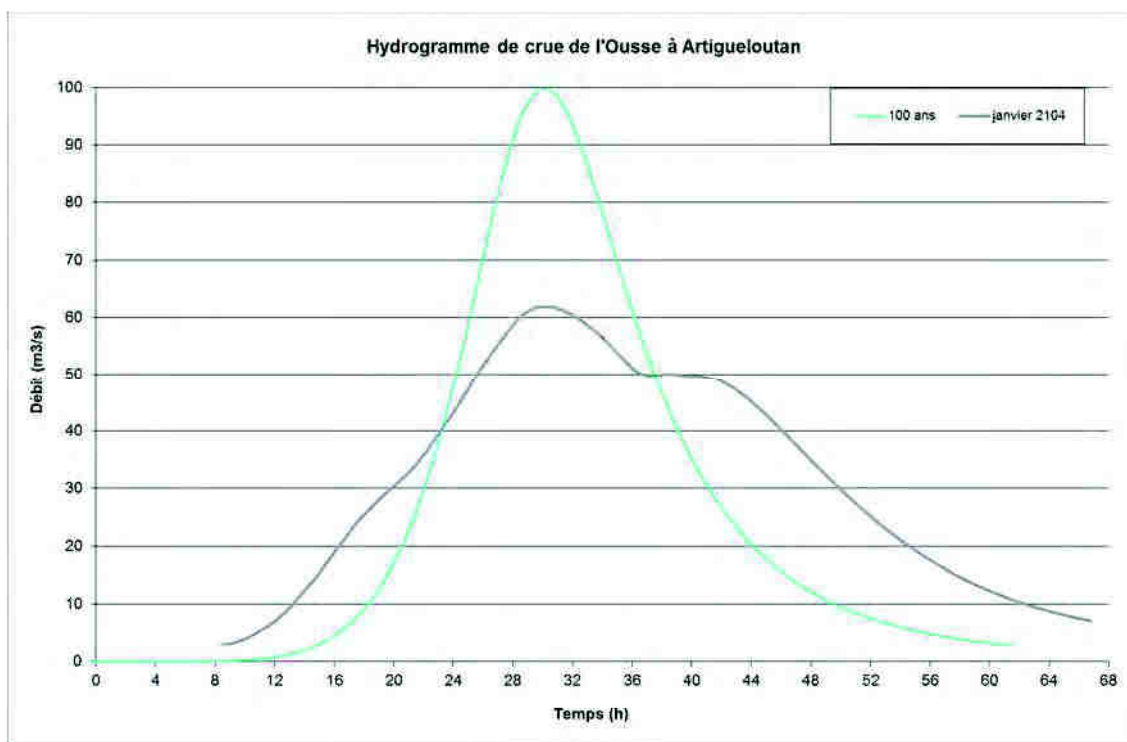
En termes de volume, la crue de 2014 a propagé, hors débit de base, environ 6 millions de m<sup>3</sup> sur 2,5 jours, ce qui est similaire au volume de la crue centennale théorique.

Figure 29 : hydrogrammes de crue théorique et modèle de janvier 2014

Ceci rejoint l'analyse de l'évènement faite précédemment, à savoir des pluies d'intensité moyenne mais sur de longues durées et faisant suite à des périodes humides, conduisant à un ruissellement massif.

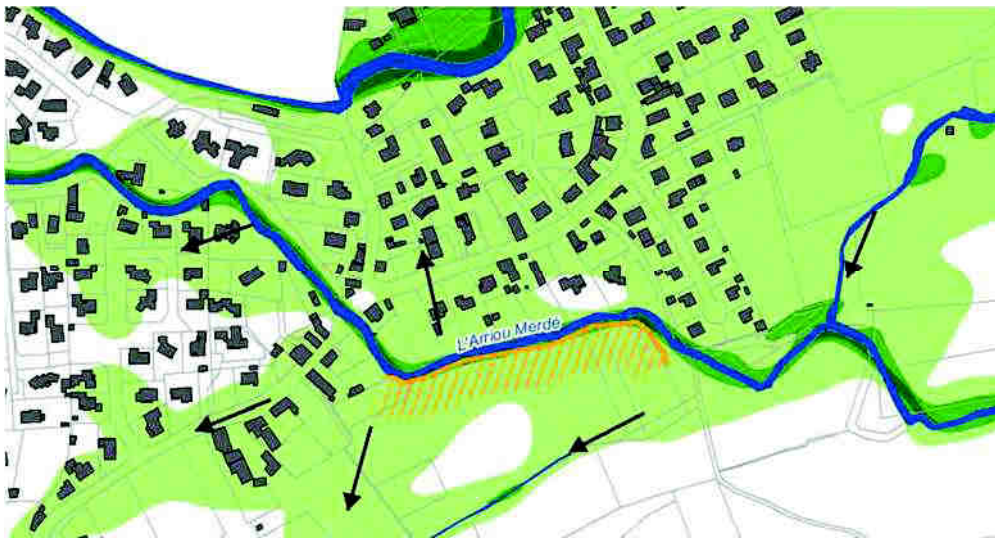
**Une bande sécurité d'aléa fort de largeur forfaitaire de 30 m à l'arrière des merlons, projetée perpendiculairement à son emprise, a été cartographiée.**

Figure 34 : Exemple de bande de sécurité (hachurage orange)

Or dans le cas où ces merlons se rompent, on voit l'apparition d'une vague s'engouffrant à travers la brèche à vitesse importante, avant de s'étaler plus ou moins rapidement en lit majeur. Même si les merlons ne constituent pas un système de protection contre les crues, leur rupture peut donc provoquer un sur-aléa sur les parcelles en aval.

Pour cela, plusieurs scénarios de rupture ont été modélisés et une largeur moyenne d'influence en aval du merlon a été déterminée.

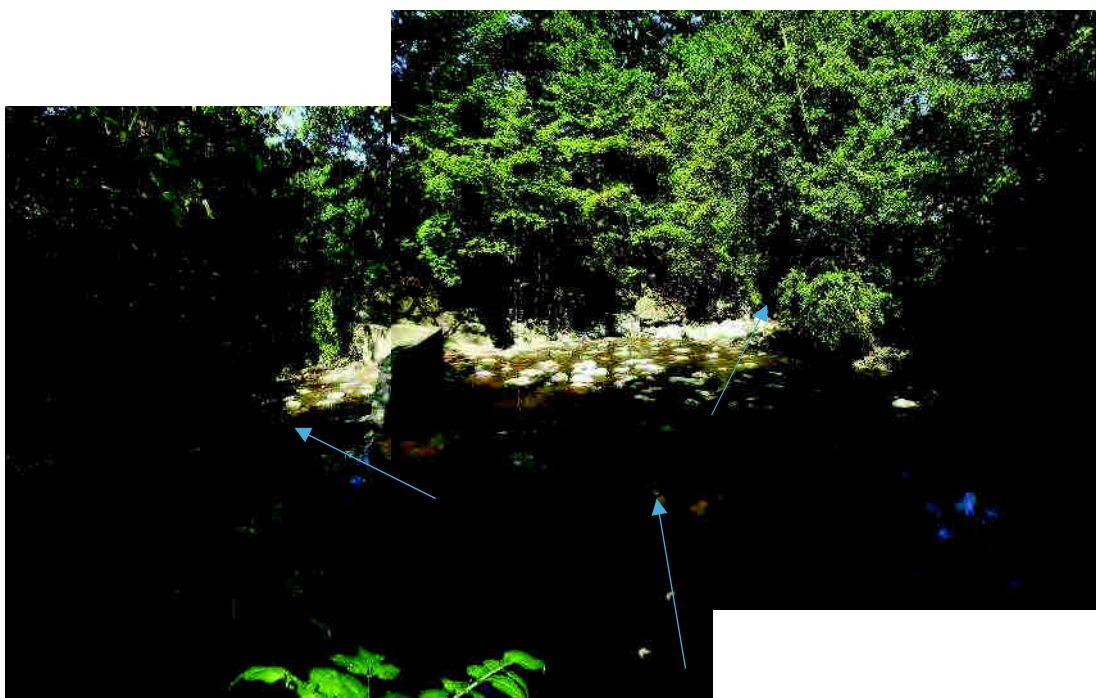
Figure 41 : Répartiteur Ousse (à droite) et Arriou Merdé à gauche

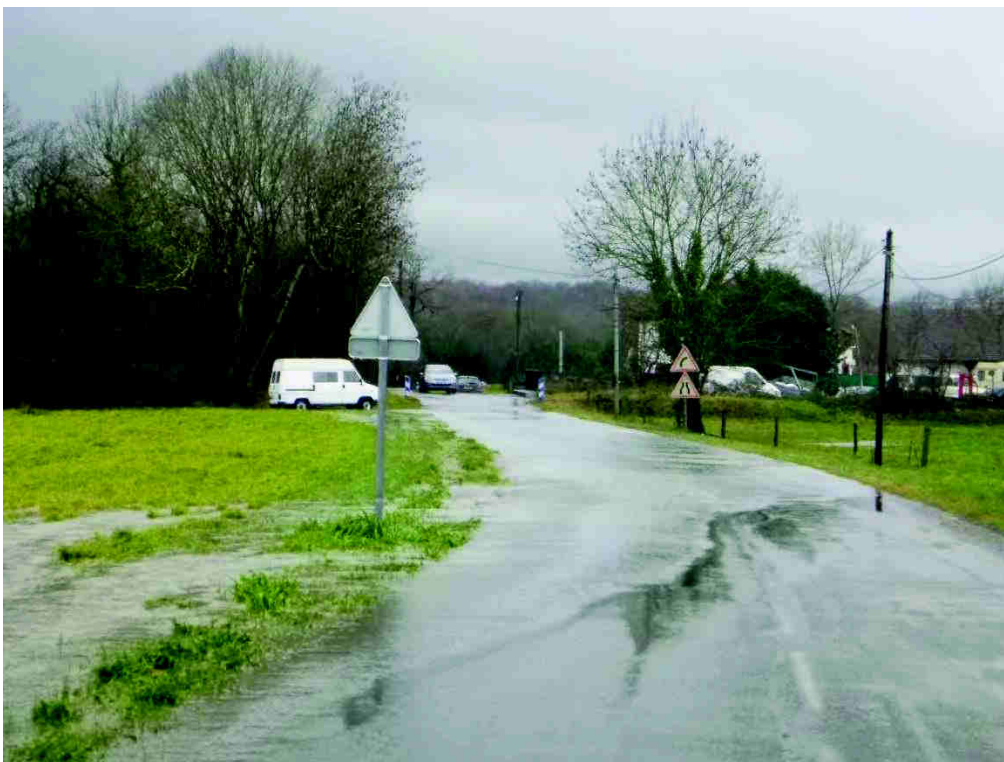
Figure 44 : Passage d'eau sur la RD 213 (source DDTM64)

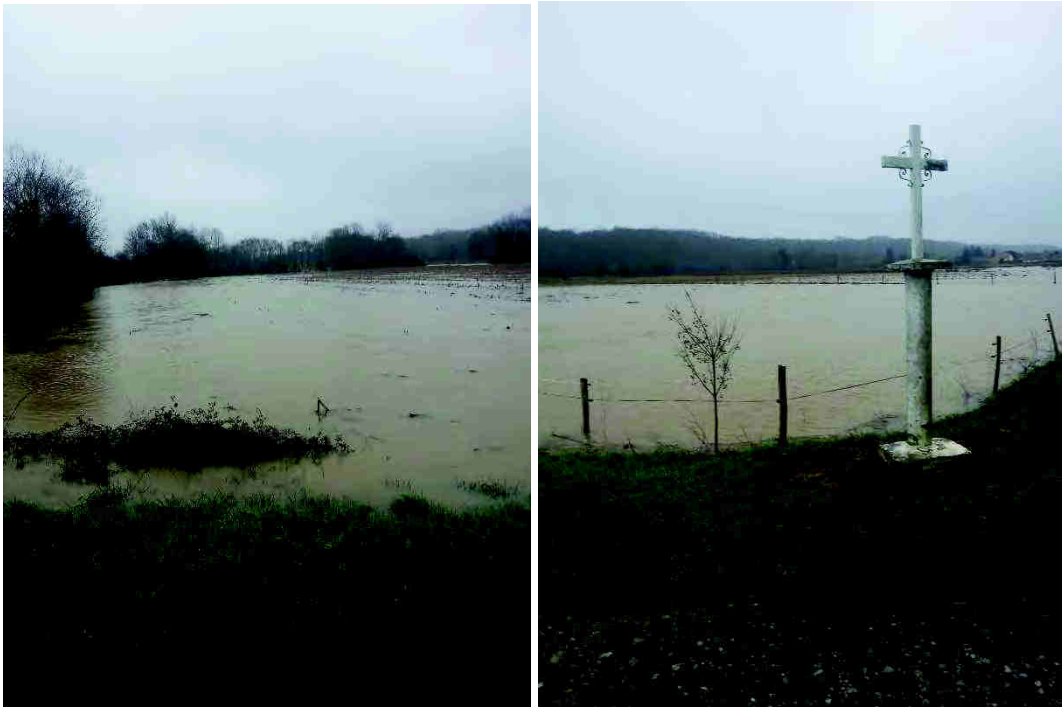
Figure 45 : inondation des parcelles entre Ousse et Arriou Merdé en rive gauche du bras gauche (source DDTM64)

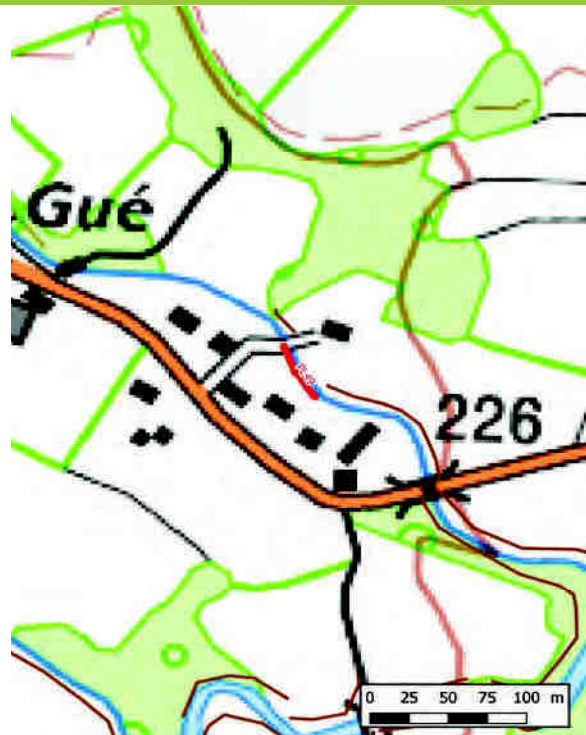
Numéro	PL49
Cours d'eau	Ousse
Département	Pyrénées Atlantiques
Commune	Lée
Rive	Gauche
Propriétaire	Riverain
Année de construction	?
Longueur (m)	42
Type	Terre

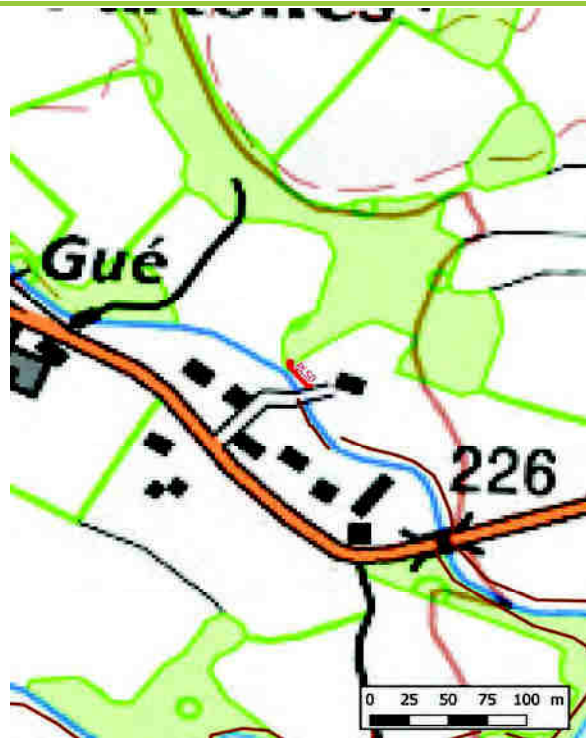
Numéro	PL50
Cours d'eau	Ousse
Département	Pyrénées Atlantiques
Commune	Lée
Rive	Droite
Propriétaire	Riverain
Année de construction	?
Longueur (m)	20
Type	Terre

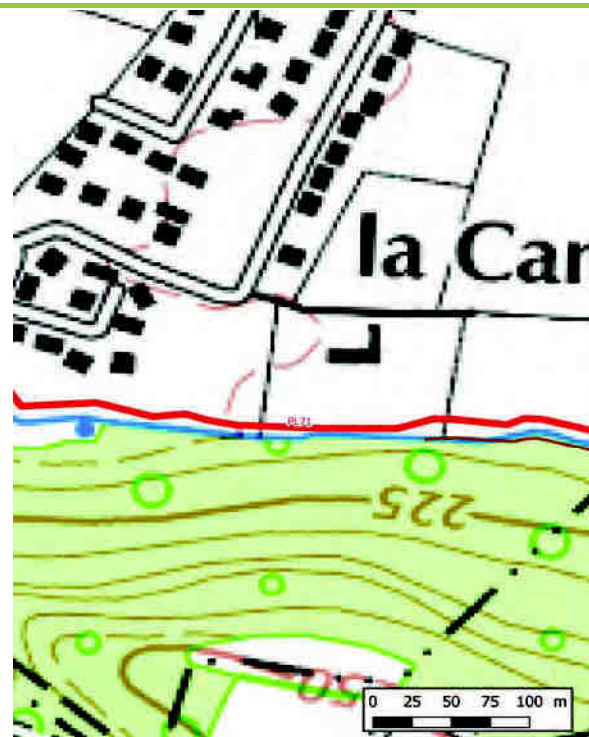
Numéro	PL71
Cours d'eau	Arriou Merdé
Département	Pyrénées Atlantiques
Commune	Lée
Rive	Droite
Propriétaire	Riverain
Année de construction	?
Longueur (m)	977
Type	Terre
