## - SOMMAIRE -

<b>1. PREAMBULE.....</b>	<b>3</b>
1.1 RAPPEL .....	3
1.2 DELIMITATION ET CHOIX DU PERIMETRE D'ETUDE .....	3
<b>2. PRESENTATION DE LA COMMUNE.....</b>	<b>4</b>

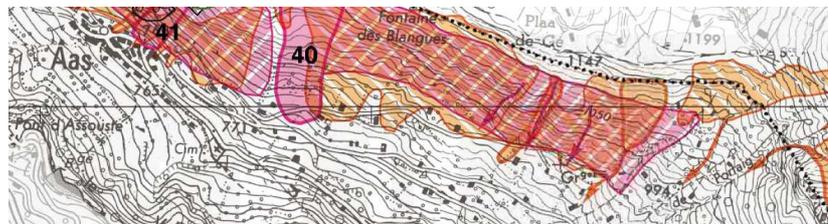
Extrait CLPA 2006 feuille CL04\_ 1/ 25 000

- *Village et Hameau de Aas, CLPA n°40 et n°41*

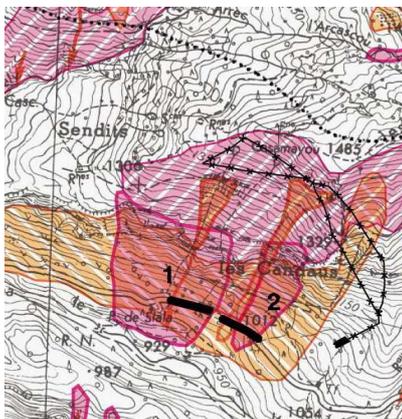
Extrait CLPA 2006 feuille CL04\_ 1/25 000

- *Zone avalancheuse de Siala EPA n°1, CLPA n°1 et 2*

« Cette avalanche se déclenche au sommet de petits couloirs ouverts dans la falaise entre 1100 m et 1200 m ; ces couloirs ont une pente moyenne supérieure à 100 % ; mais les coulées partent aussi quelquefois en amont des couloirs, dans les pentes herbeuses inclinées à 70 % entre 1350 m et 1380 m. » (Protection contre les avalanches de l'accès à Gourette, JF Meffre, 1998).

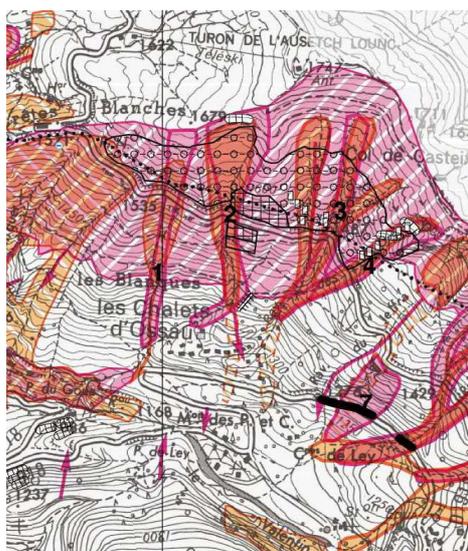
Extrait CLPA 2006 feuille CL04\_ 1/25 000

- *Avalanche de Crêtes Blanches EPA n°18 et CLPA 1 et 2 ou avalanche du virage de la Rhune dite du Valentin*

Cette avalanche regroupe deux couloirs qui débutent au niveau des Crêtes Blanches vers 1680 m d'altitude. Ces deux ravins se rejoignent à l'altitude 1250 m. La route RD 918 se situe vers 1500 m d'altitude.

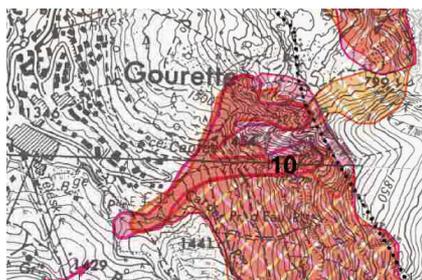
Extrait CLPA 2006 feuille CL04\_ 1/25 000

- *Avalanche du Cardet à Gourette EPA n°11*

Issue d'un raide couloir rocheux orienté à l'ouest sous le col de Tortes, cette avalanche coulante parcourt une dénivelée de seulement 300 à 400 m mais se dépose fréquemment en bordure sud de la station de ski de Gourette. C'est généralement une rupture de plaque à vent en amont ou en aval de la barre rocheuse supérieure qui déclenche l'écoulement, préférentiellement en rive gauche (exposition nord-ouest). Les courtes vires herbeuses très raides (45°) envoient la neige dans un couloir étroit et toujours raide (35° à 38°) où la reprise de neige est importante. En atteignant la sortie du couloir, l'écoulement s'élargit progressivement sur des pentes herbeuses qui s'aplanissent jusqu'au ruisseau de Cardet (pente diminuant de 28 à 10 °). En cas de dépôt préalable nivelant le pied du versant ou de poudreuse volumineuse, l'avalanche peut conserver sa direction initiale et déborder en rive droite du ruisseau, en direction de deux chalets et des terrains de tennis situés en contrebas.

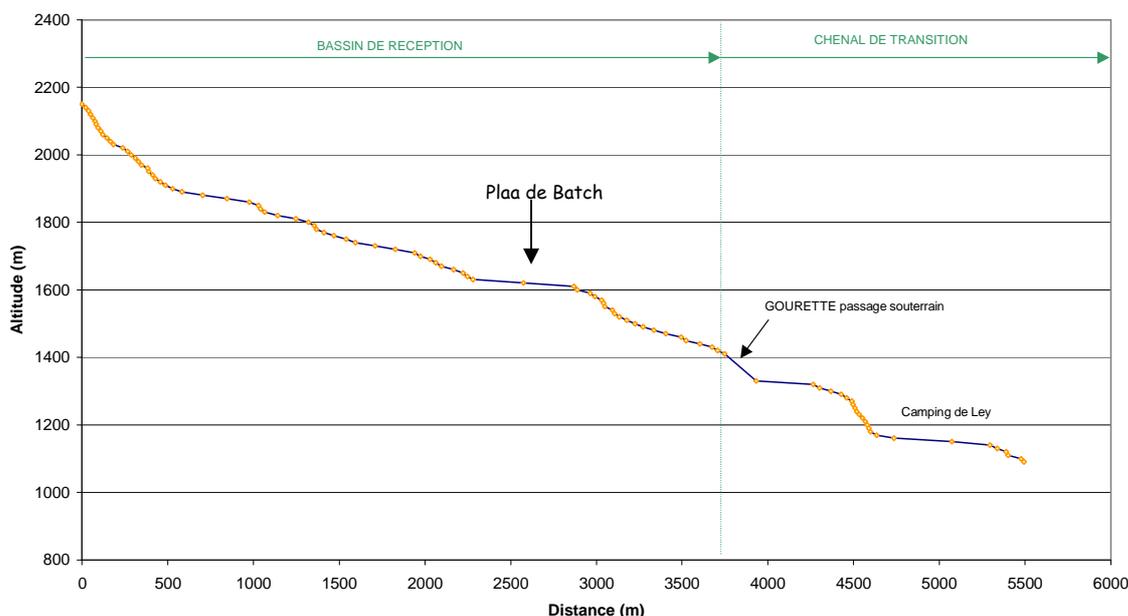
Profil en long du Valentin- Gourette- Camping de Ley

### 3.3.1.2 Profil en long

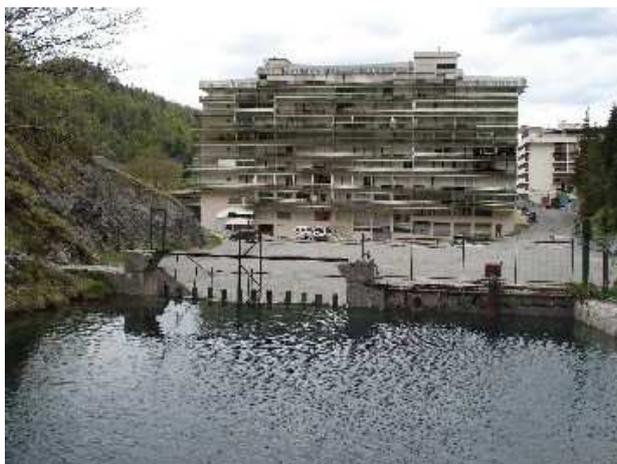
A **Gourette**, le Valentin traverse la station de ski par une galerie souterraine sur une longueur d'environ 370 m. L'entonnement surplombe considérablement le parking. Le débit maximum que le déversoir peut absorber est de seulement 9 m<sup>3</sup>/s. Ce calcul ne prend pas en compte les IPN qui limitent le débit qui serait alors plus proche des 7 m<sup>3</sup>/s. Au delà de ces valeurs, les écoulements déborderaient de part et d'autre du déversoir en direction du parking et de la résidence du Valentin. A la lumière des débits de pointe de référence, l'ouvrage se révèle nettement sous dimensionné.

Entonnement du Valentin en situation dominante par rapport au parking, 2011 photo RTM

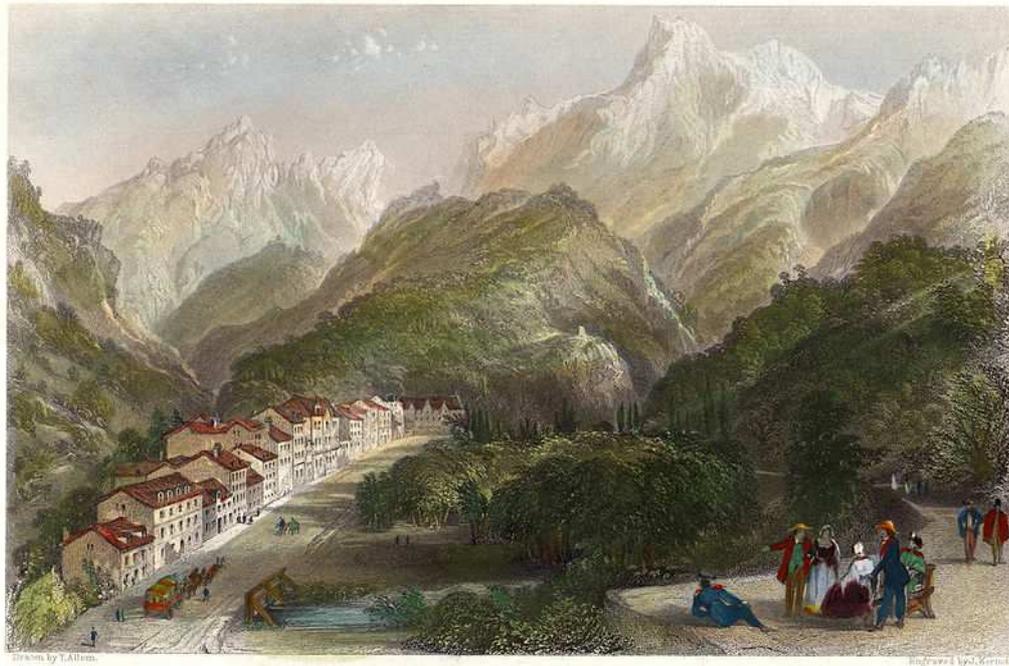
1830: Dessin de Thomas Allon  
La Sourde traverse le futur jardin Darralde,  
avant de se jeter dans le Valentin en passant sous la route à l'entrée du village

Au XIX<sup>ème</sup> siècle, le ruisseau de la Sourde serpentait à travers le futur jardin Darralde au centre du village des Eaux- Bonnes. Elle fut ensuite canalisée et recouverte dans sa traversée du village par une galerie. A partir de cette période, le ruisseau a fait l'objet de deux grandes phases de travaux visant à gérer le problème des flottants et du transport de matériaux. Ces travaux sont des réponses au cours du temps aux différentes crues du torrent qui se sont succédées au XX<sup>ème</sup> et au XXI<sup>ème</sup> siècle.

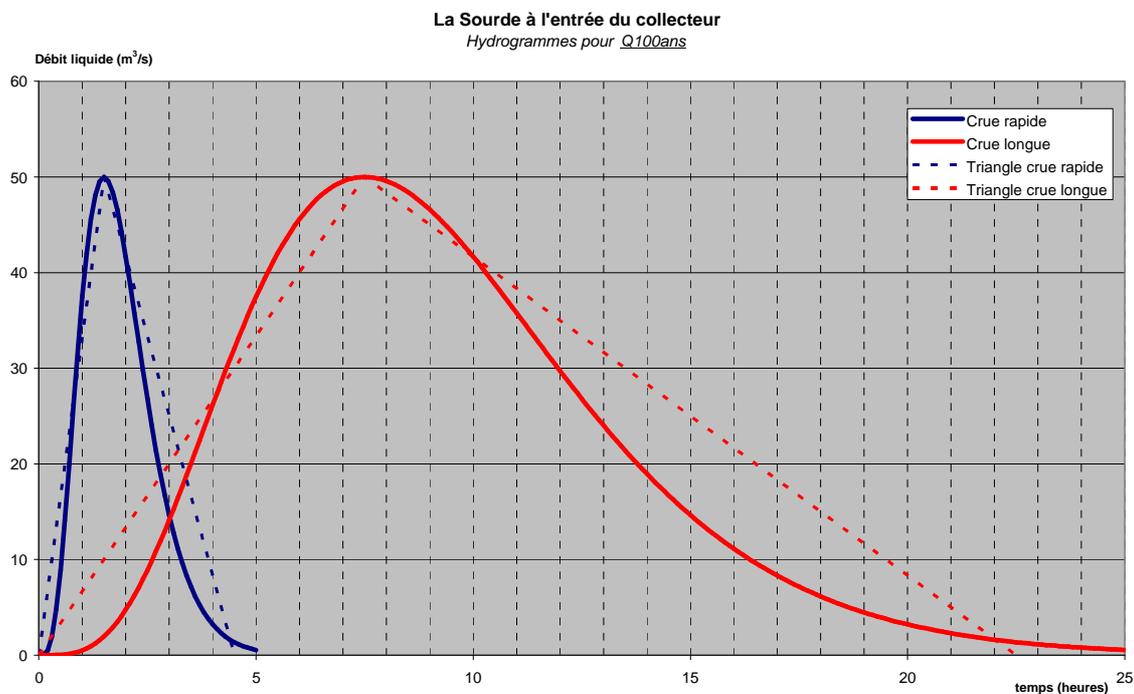
Le débit de pointe de référence choisi pour le calcul des deux hydrogrammes de crue est identique: la valeur de  $50 \text{ m}^3/\text{s}$  est le débit maximum estimé pour les épisodes d'occurrences centennales.

l'hydrogramme des crues nous permet d'estimer:

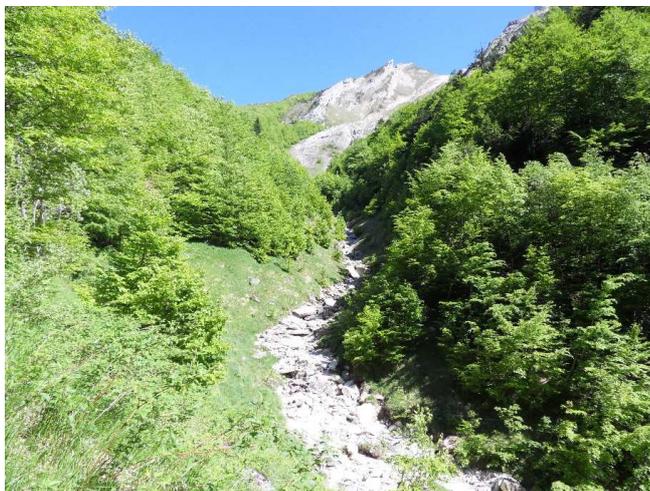
Sur tout son linéaire, le torrent de *la Sourde* présente une alternance de seuils et de mouilles évoluant au rythme des crues. De façon globale, le socle rocheux ne semble pas être très profond (de l'ordre de quelques mètres au plus).

Le lit de la Sourde présente des matériaux mobilisables sur tout son linéaire.  
Ici, vue du lit dans la partie haute du bassin versant (proche de la fontaine de Gesque)  
photo RTM, 25 mai 2011

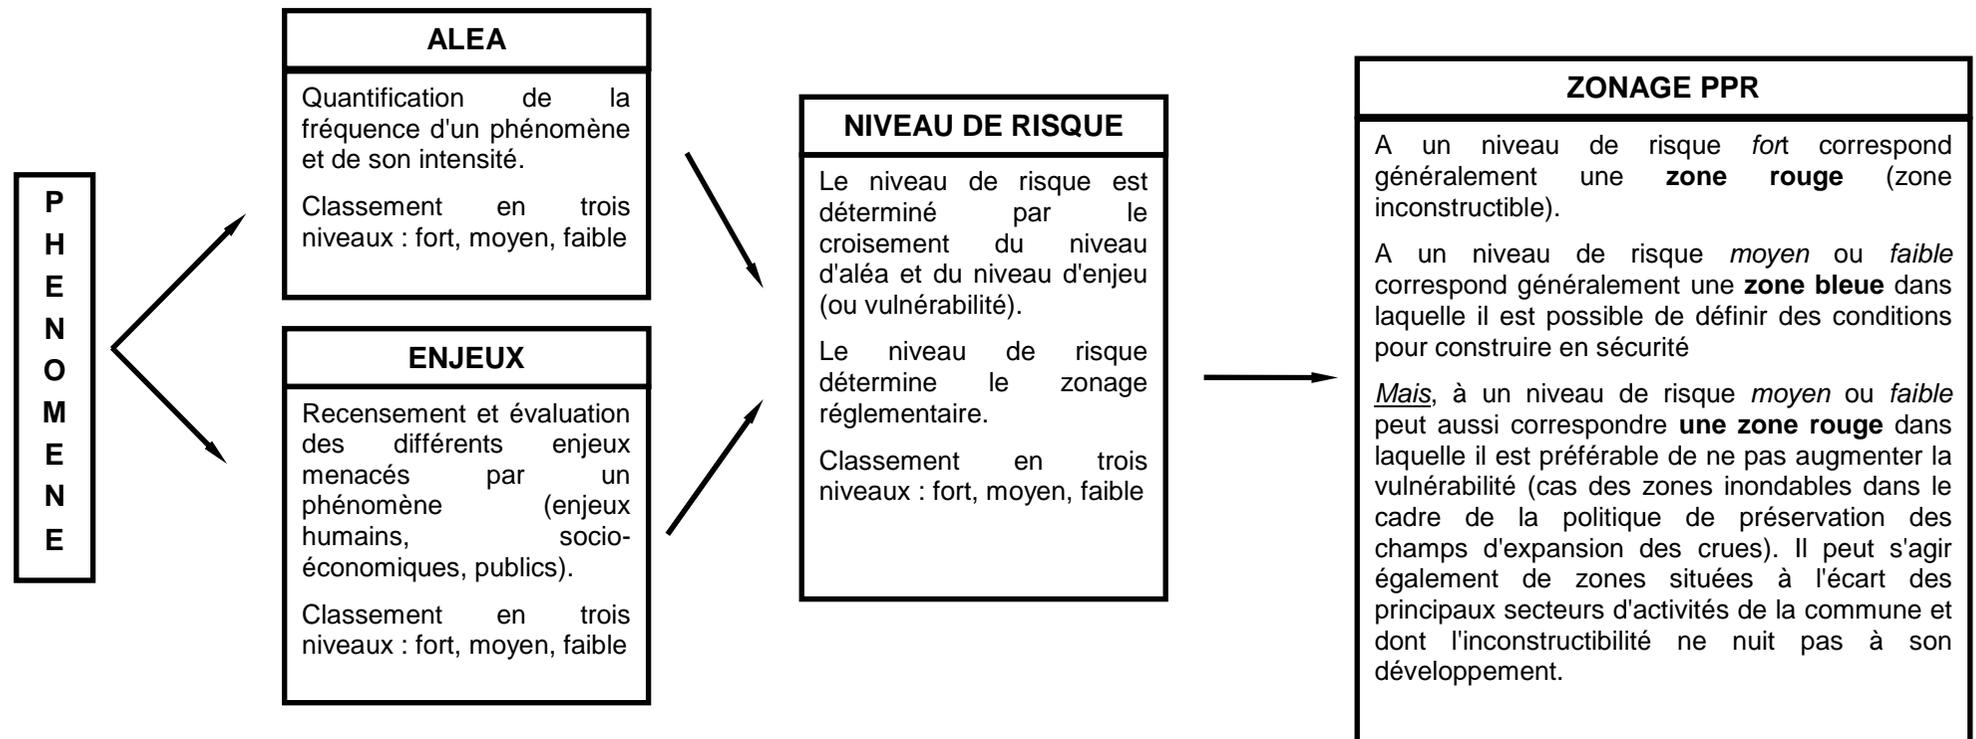
### 6.1 SCHEMA DE SYNTHESE D'ANALYSE DES RISQUES

Le schéma ci-dessous synthétise l'analyse qui est faite pour chaque zone considéré "à risque". A chaque phénomène est ainsi attribué un niveau d'aléa relatif à son intensité et sa fréquence. L'appréciation des enjeux résulte d'une analyse des occupations du sol actuelles ou projetées. Le niveau de risque induit par l'évaluation des enjeux menacés et le niveau d'aléa permet de déterminer les zones réglementaires du plan de zonage du P.P.R..
